Asunto: Comunicación Auto de trámite de fecha 19 de abril de 2024, Que ordena indagación preliminar por infracciones ambientales. Expediente 0752-039-005-002-2024.

AUTO DE TRÁMITE No. 015 DE 2024

“Por el cual se abre Indagación preliminar de carácter administrativa ambiental”

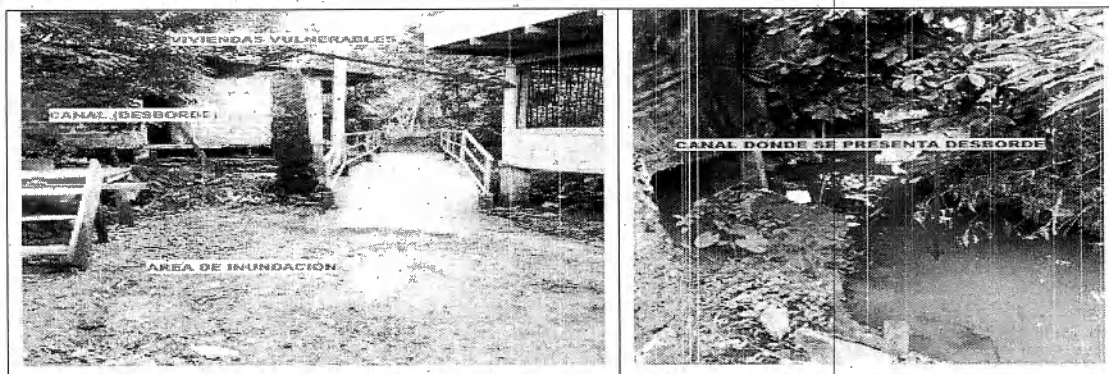
Fotografía. No. 1. Viviendas afectadas por inundación, el aumento del nivel del agua, en los canales o cauces generó el desborde de las aguas, acarreando lodos y desechos sólidos abarcando puentes, pasajes y viviendas.

Fotografía. No. 2. Los canales o cauces se encuentran aledaños a las viviendas, cuando se presentan lluvias de alta intensidad, la altura del agua alcanza desde el lecho de los canales hasta la superficie una altura de 2.60 metros. Invadiendo las viviendas y cubriendo puentes peatonales.

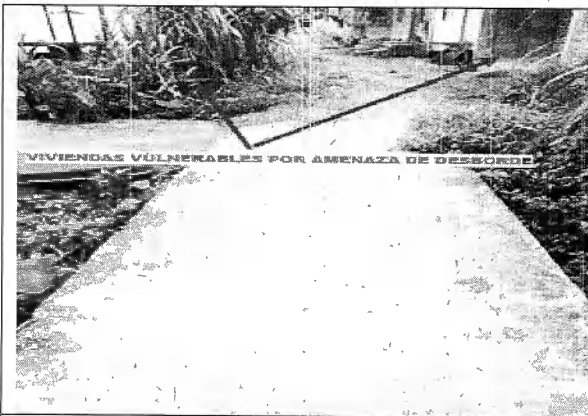
Fotografía. No. 3. Los puentes peatonales conectan los pasajes que sirven de acceso a los habitantes, existe alta vulnerabilidad por inundación en las zonas bajas aledañas a los cuerpos de agua.

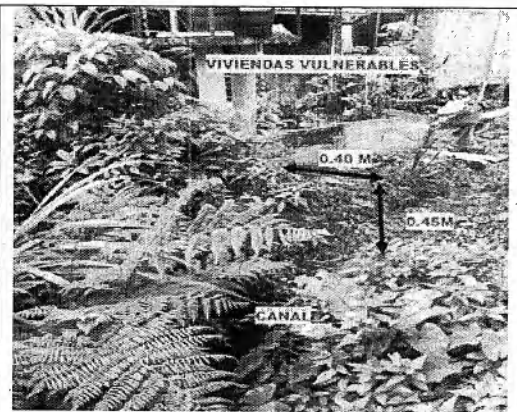
Fotografía. No. 4. Se observa vivienda altamente vulnerable por crecientes súbitas, la cual se encuentra expuesta, dada la cercanía al canal que posee poca capacidad hidráulica para evacuar el aumento del caudal, cuando se presentan lluvias de alta intensidad.

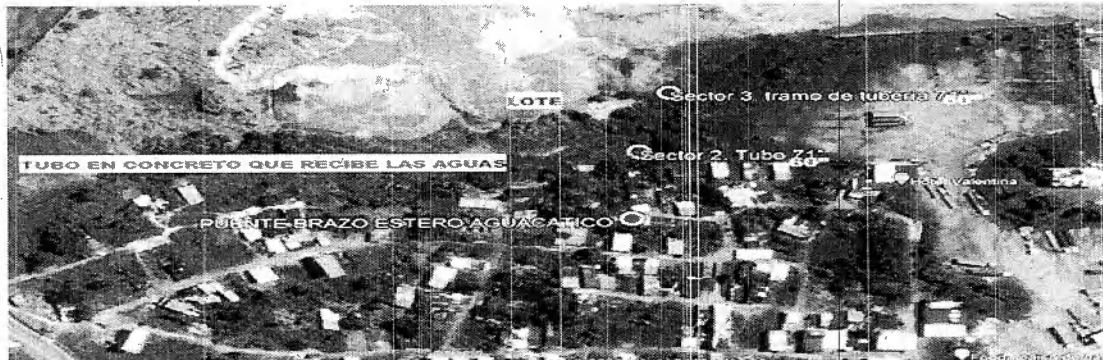
Figura. No. 2. Localización tubería en concreto, que recibe las aguas de los canales o cauces.
Fuente: Google maps.

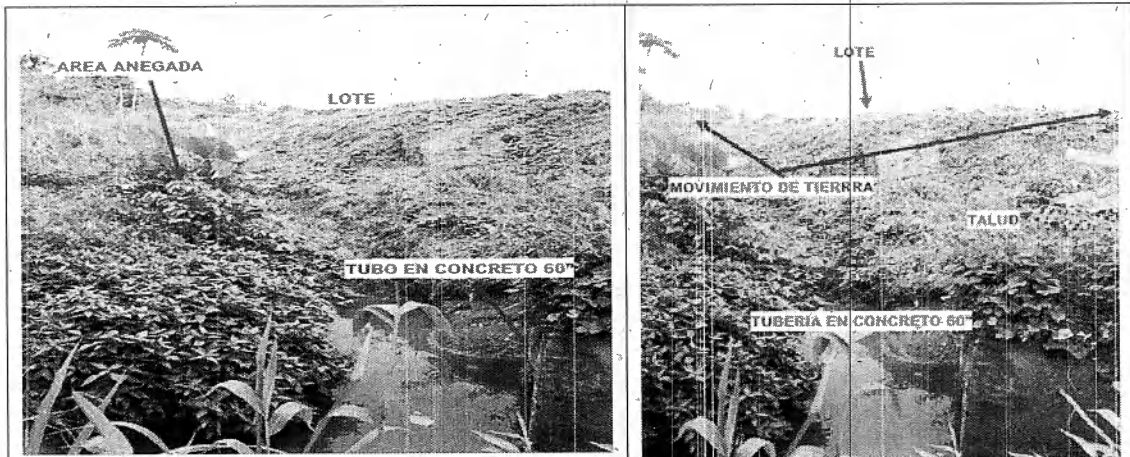
Fotografía. No. 5. Se observa el área donde llegan las aguas que transitan desde la zona alta hasta la zona baja, donde se encuentra instalado un tubo de 60" que se observa en la fotografía, el cual sigue en dirección hacia el predio o lote aledaño, el sector presenta áreas anegadas y puede tener comprometida la evacuación de las aguas por la funcionalidad de la tubería en concreto de 60" instaladas o por el aumento del nivel de la superficie aledaña que puede interferir en la evacuación natural de las aguas siguiendo hacia la parte más baja del sector.

Fotografía. No. 6. Se observa un área anegada y aumento del nivel de la superficie en el sector denominado lote o predio, en el cual se evidencia movimiento de tierra de materiales conformados por gravas, arcillas, limos y arenas), el nivel superior o terraseo en este tramo cuenta con una altura de 1.50 M (materiales removidos y nivelados) en una longitud de 90 metros (aledaños al área anegada). Los materiales dispuestos en el lote se encuentran nivelados y la superficie descubierta sin vegetación.

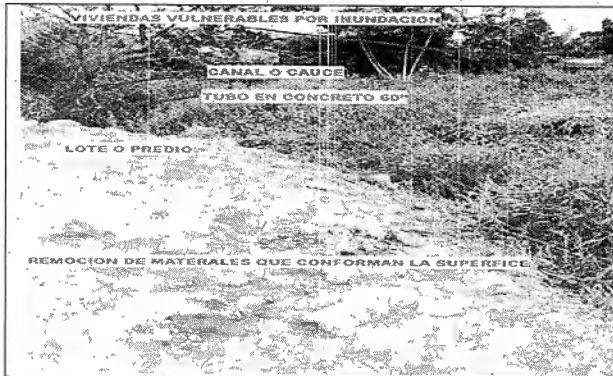
Fotografía No. 7. Se observa en la imagen que el lote posee mayor altura, que el área donde llegan las aguas provenientes de la parte alta del sector de gamboa.

El sector denominado Lote posee mayor altura, que el área donde se encuentra el canal que transporta el agua hacia el tubo, lo cual cuando se presentan intensas lluvias, puede provocar el rebosamiento de sus aguas, y el paso de las aguas por el tubo en concreto, puede ver comprometida su capacidad de evacuar adecuadamente las aguas, generando amenaza de inundación donde existen aproximadamente 100 personas y 50 viviendas vulnerables por amenaza de inundación, en el sector de Gamboa.

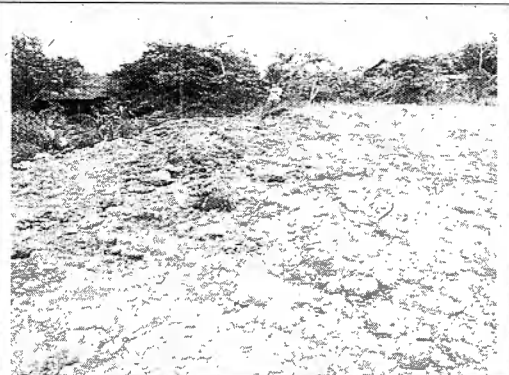
Fotografía No. 8. Se observa huellas de acarreo de sedimentos desde el lote hacia el área donde llegan las aguas y donde se encuentra instalado el tubo en concreto de 60”.

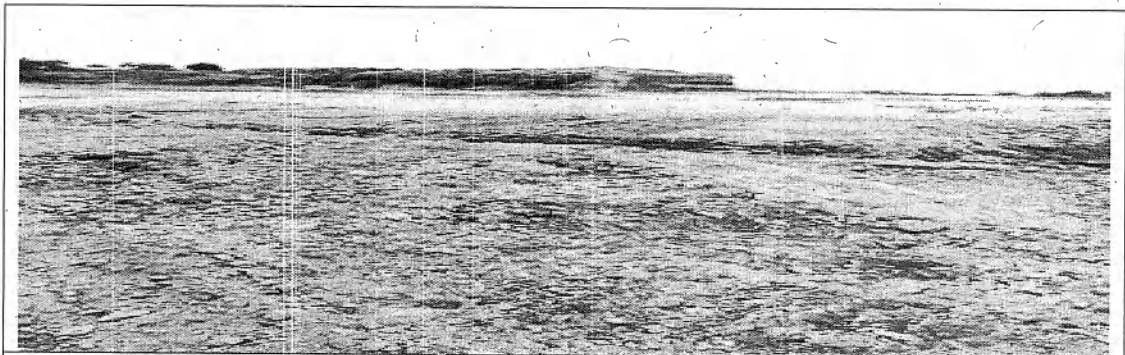
El sector denominado Lote, presenta evidencias de movimientos de tierra, por encontrarse una superficie descubierta sin vegetación, la cual en algunos de los tramos presenta nivelación y cortes en su superficie; en este sector se encuentra instalado el inicio del tubo de 60”, frente al canal que trae las aguas desde la parte alta del sector de Gamboa, este tubo en concreto de 60” sigue en dirección dentro del lote o predio. En el área, no fue posible determinar el nombre del propietario del lote o predio, que se encuentra aledaño al área poblada de sector de gamboa. Se tomaron las siguientes coordenadas de ubicación en lote: Ver fotografía No. 9.

Fotografía No. 9. Aledaño al área poblada de sector de gamboa. La superficie presenta cortes y nivelación. Coordenadas de ubicación: N: 03°53'25.90" O: 77°0'23.90"
