## AVISO

**Radicado 610402025**

## INFORME DE VISITA

Atender radicado **610402025** relacionado con denuncia ambiental anónima por obstrucción de una quebrada cercana por movimiento de tierra con el arreglo constante de la carretera, en la vereda San Felipe de manera específica por el hotel el cielo en la tierra, Alcalá, Valle del Cauca.

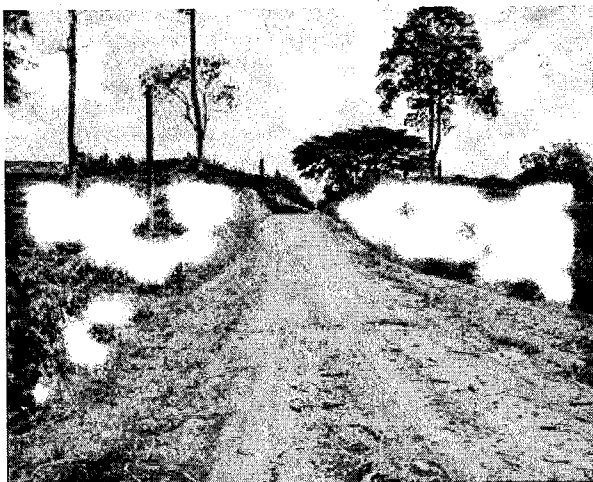
Se hace recorrido por la vereda San Felipe, Alcalá, Valle del Cauca, por la vía que conduce de la carretera principal a la vereda hasta la avícola que se encuentra dentro de la vereda San Felipe, se observa que la vía se encuentra en regulares condiciones, es una vía destapada (sin cubrimiento de concreto o asfalto), es una vía amplia y con recubrimiento de material pétreo, esto se presume con el fin de que no se deteriore por las lluvias constantes, a la altura del predio Casa Blanca 1 (según aplicativo VALLEAVANZA) donde funciona el hotel el Cielo en la Tierra la vía está recién intervenida, dicha intervención se observa se realizó con maquinaria amarilla por los cortes observados, este mantenimiento consistió en conformación de la base de la vía carreteable, se presume que se pretendió arreglar los huecos formados por la combinación de las fuertes lluvias de los últimos días y el paso constante de camiones con carga desde y hacia la avícola presente en la vereda.

Ilustración 3. VÍA QUE CONDUCE A LA VEREDA SAN FELIPE.  
DANIEL H. CVC 2025.

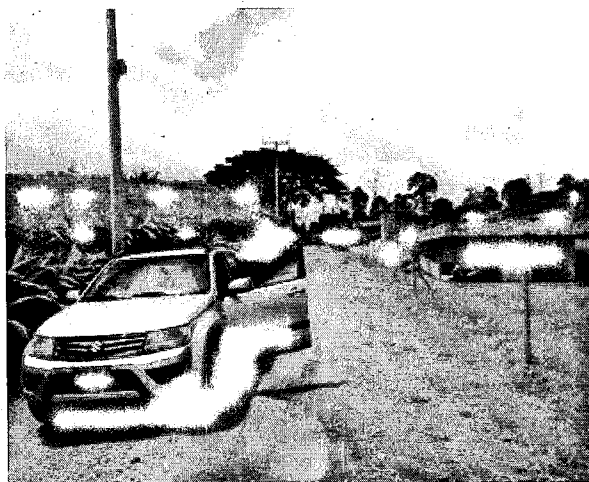
Ilustración 4. PUNTO DONDE LA VÍA PASA POR EL HOTEL Y RESTAURANTE EL CIELO EN LA TIERRA. DANIEL H. CVC 2025.

En conversación con el señor Cristian Arango quien se desempeña como supervisor y recepcionista del hotel el cielo en la tierra menciona que en el hotel hay una retroexcavadora que se utiliza de manera constante para el arreglo de la vía ya que muchos de los clientes que usan

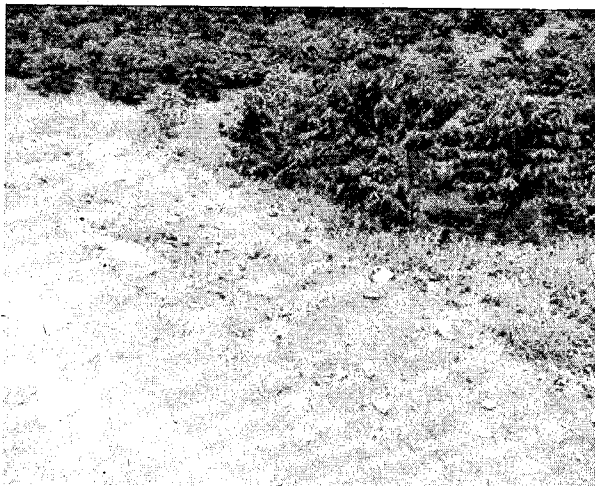
Se observa que este movimiento de tierra dejó una parte de esta suelta, por las lluvias de los últimos días el agua lluvia llevó parte de la tierra hasta la finca cafetera que se encuentra a ambos lados de la vía, el cultivo de café está asociado a rastrojos bajos, la hierba presente en el cultivo retuvo la tierra llevada por el agua y esta no llegó hasta los drenajes naturales observados en la visita, de la misma manera se observa que el terreno donde se encuentra la tierra retenida no tiene inclinaciones considerables, de igual manera, cerca de la vía en el punto descrito no se observaron fuentes de agua superficial.

Ilustración 5. LADO SUR DE LA VÍA DONDE LA TIERRA FUE RETENIDA POR LOS RASTROJOS ASOCIADOS AL CULTIVO DE CAFÉ. DANIEL H. CVC 2025.

Se observa que en el momento de la visita no hay tierra, escombros o RCD que lleguen a las fuentes de agua o los drenajes naturales presentes en el sector recorrido, se recomienda escribir a la administración del hotel para cuando hagan intervenciones a la vía carretable que conduce a la vereda las realicen con supervisión de un experto en el tema para evitar afectaciones a los recursos naturales, en la misma línea mencionarles que cualquier intervención a un recurso

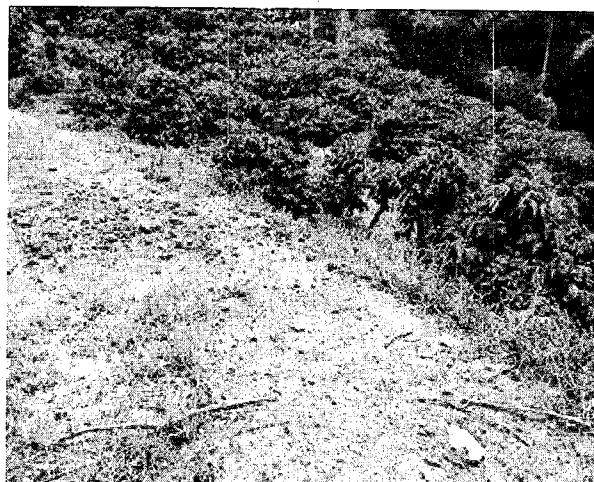
Ilustración 6. LADO NORTE DE LA VÍA DONDE LA TIERRA FUE RETENIDA POR LOS RASTROJOS ASOCIADOS AL CULTIVO DE CAFÉ. DANIEL H. CVC 2025.
