Referencia: Su solicitud autorización para tala, poda o reubicación de árboles aislados por emergencia o solicitud prioritaria. Rad. CVC 323892025

## INFORME DE VISITA

Atención de solicitud para poda de árboles aislados por emergencia o solicitud prioritaria. Radicado 323892025 de fecha (06/03/2025)

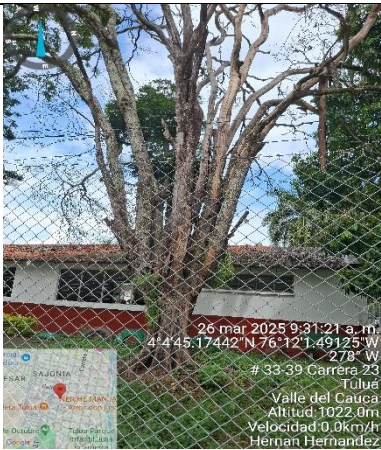
| No. ÁRBOL | N. COMUN | N. CIENTIFICO | DA P (m) | H. (m) | VOL. A REMOVE R (m3) | ESTADO FITOSANIARIO | GENERACION DE RIESGO | TRATAMIENTO |
|---|---|---|---|---|---|---|---|---|
| 1 | Acacia robinia: 4° 4'45,174" N-76° 12'1,491"W. | <i>Robinia pseudoacacia</i> : Carrera 23 N° 33-39, Institución Educativa Julia Becerra | 0,57 | 8,00 | 1,55 | Raíz: mal estado fitosanitario, Fuste: árbol muerto en pie, copa: ramas secas . | Mal estado fitosanitario /muerto en pie | Tala |

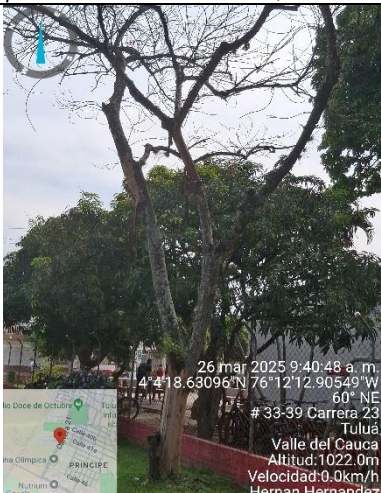
| No. ÁRBOL | N. COMUN | N. CIENTIFICO | DA P (m) | H. (m) | VOL. A REMOVE R (m3) | ESTADO FITOSANIARIO | GENERACION DE RIESGO | TRATAMIENTO |
|---|---|---|---|---|---|---|---|---|
| 2 | Guayacán Lila : 4° 4'18,71" N-76° 12'1309"W. | <i>Tabebuia rosea</i> : Carrera 22 N° 42,15, UNIVALLE | 0,38 | 5,00 | 0,43 | Raíz: mal estado fitosanitario, Fuste: árbol muerto en pie, copa: ramas secas . | Mal estado fitosanitario / muerto en pie | Tala |

| <p>Foto 1. Especie arbórea Acacia robinia, I. E. - Julia Becerra</p> <p>26 mar 2025 9:40:48 a. m.<br/>4°4'18.63096' N 76°12'12.90549' W<br/>60° NE<br/># 33-39 Carrera 23<br/>Tuluá<br/>Valle del Cauca<br/>Altitud: 1022.0m<br/>Velocidad: 0.0km/h<br/>Hernan Hernandez</p> | <p>Foto 2. Especie Guayacán, Univalle nuevo príncipe .</p> <p>26 mar 2025 9:52:19 a. m.<br/>4°4'55.595' N 76°11'35.17666' W<br/>324° NW<br/># 28-62 Carrera 32<br/>Tuluá<br/>Valle del Cauca<br/>Altitud: 1011.0m<br/>Velocidad: 0.0km/h<br/>Hernan Hernandez</p> |

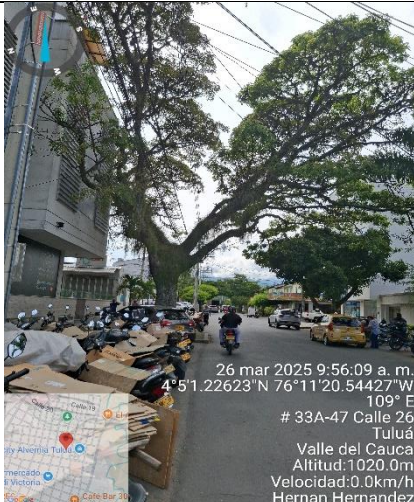
| No. ÁRBOL | N. COMUN | N. CIENTIFICO | DA P (m) | H. (m) | VOL. A REMOVE R (m3) | ESTADO FITOSANIARIO | GENERACION DE RIESGO | TRATAMIENTO |
|---|---|---|---|---|---|---|---|---|
| 3 | Acacia Robinia : 4° 4'18,71" N-76° 12'1309"W. | <i>Robinia pseudoacacia</i> : Carrera 22 N° 42,15, UNIVALLE | 0,46 | 6,00 | 0,75 | Raíz: mal estado fitosanitario, Fuste: árbol muerto en pie, copa: ramas secas . | Mal estado fitosanitario / muerto en pie | Tala |

| <p>Foto 3. Especie arbórea Acacia robinia, Univalle,</p> <p>26 mar 2025 9:56:09 a. m.<br/>4°5'1.22623' N 76°11'20.54427' W<br/>109° E<br/># 33A-47 Calle 26<br/>Tuluá<br/>Valle del Cauca<br/>Altitud: 1020.0m<br/>Velocidad: 0.0km/h<br/>Hernan Hernandez</p> | <p>Foto 4. Especie arbórea de Ficus elástica, barrio Victoria .</p> <p>26 mar 2025 10:07:14 a. m.<br/>4°4'57.02137' N 76°11'14.46645' W<br/>53° NE<br/># 26A-33 Carrera 38<br/>Tuluá<br/>Valle del Cauca<br/>Altitud: 1013.0m<br/>Velocidad: 1.4km/h<br/>Hernan Hernandez</p> |

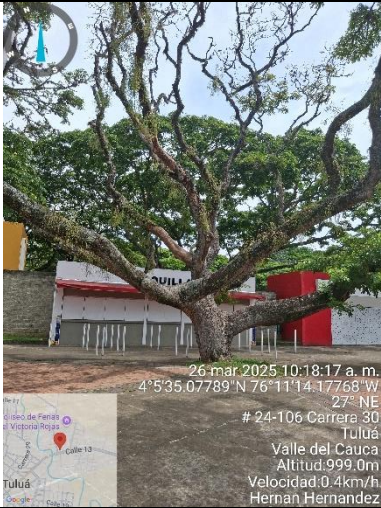
| No. ÁRBOL | N. COMUN | N. CIENTIFICO | DA P (m) | H. (m) | VOL. A REMOVE R (m3) | ESTADO FITOSANIARIO | GENERACION DE RIESGO | TRATAMIENTO |
|---|---|---|---|---|---|---|---|---|
| 7 | Saman : 4° 5'34,529" N-76° 11'14,040" W. | <i>Saman samanea</i> : Carrera 30, coliceo de ferias | 0,83 | 9,00 | 3,63 | Raíz: mal estado fitosanitario, Fuste: árbol muerto en pie, copa: ramas secas | Mal estado fitosanitario /muerto en pie | Tala |

| <p>Foto 7. Especie arborea Samán, coliseo de ferias</p> | <p>Foto 8. Especie arborea Acacia robinia, inspección de Policía Aguaclara .</p> |

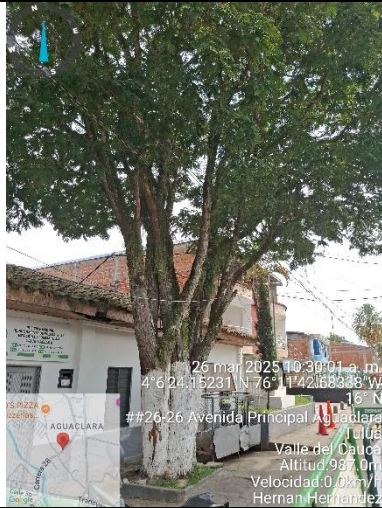
| No. ÁRBOL | N. COMUN | N. CIENTIFICO | DA P (m) | H. (m) | VOL. A REMOVE R (m3) | ESTADO FITOSANIARIO | GENERACION DE RIESGO | TRATAMIENTO |
|---|---|---|---|---|---|---|---|---|
| 8 | Acacia robinia: 4°6'24,417" N-76° 11'42,363" W. | <i>Robinia pseudoacacia</i> : Avenida principalaguaclara, inspeccion de Policia | 0,86 | 10,00 | 4,35 | Raíz: mal estado fitosanitario, Fuste: árbol con afectación de alguno de sus tallos, | Afectación a infraestructura (Viviendas/edificaciones /andenes/canales) | Tala |

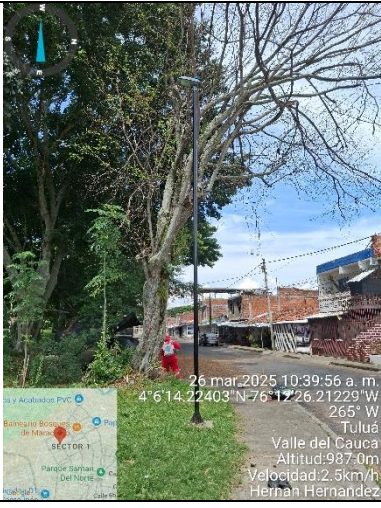
| 9 | Chiminango<br>:<br>4°6'14,224"<br>N- 76°<br>12'26,212"<br>W. | <i>pithecellobium dulce</i> : <i>bosques de Maracaibo</i> | 0,45 | 7,00 | 0,82 | Raíz: mal estado fitosanitario, Fuste: árbol con afectación de alguno de sus tallos, copa: algunas ramas secas | Mal estado fitosanitario /muerto en pío | Tala |

| <p>Foto 9. Especie arborea Chiminango, Bosques de Maracaibo</p> | <p>Foto 10. Especie arborea Guayacán lila, separador , bosques de Maracaibo.</p> |

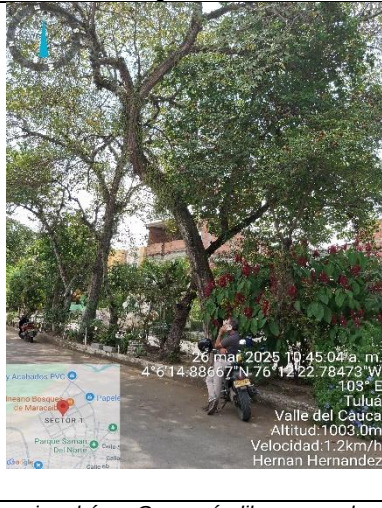
| 10 | Guayacan<br>Lila :<br>4°6'14,886"<br>N- 76°<br>12'22,784"<br>W. | <i>Tabebuia rosea</i> :<br><i>Separador vial bosques de Maracaibo</i> | 0,38 | 9,00 | 0,77 | Raíz: mal estado fitosanitario, Fuste: árbol descompensado o hacia la vía, copa: algunas ramas secas | Riesgo de volcamiento | Tala |

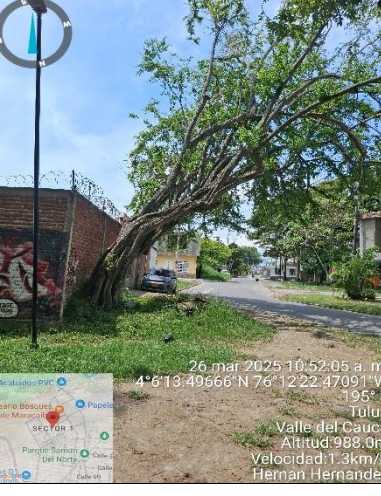
| 11 | Chiminango<br>:<br>4°6'13,496"<br>N- 76°<br>12'22,470"<br>W. | <i>pithecellobium dulce</i> : <i>Jorge eliecer Gaitan</i> | 0,45 | 5,00 | 0,58 | Raíz: mal estado fitosanitario, Fuste: árbol descompensado o hacia la vía, copa: algunas ramas secas | Riesgo de volcamiento | Tala |

| <p>Foto 11. Especie arborea Chiminango, Jorge Eliecer Gaitán</p> | <p>Foto 12. Especie arborea Ficus benjamina, I.E. Jorge Eliecer Gaitán .</p> |

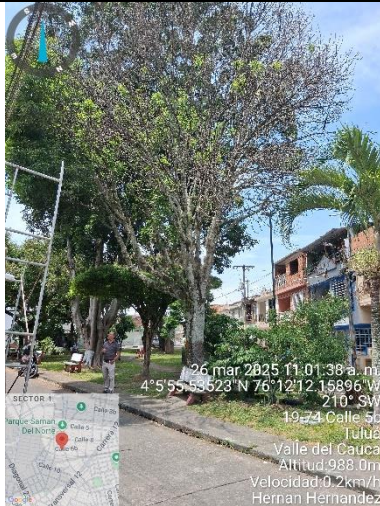
Foto 13. Especie arbórea Urupán Parque La Independencia

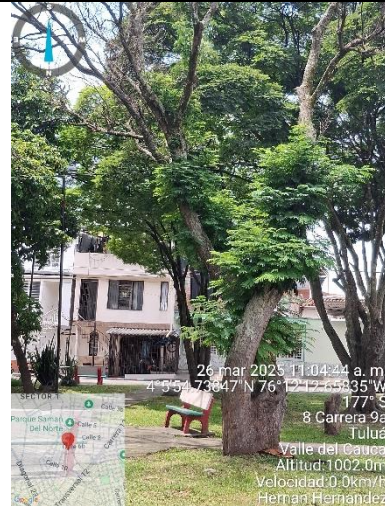
Foto 14. Especie arbórea Acacia, Parque La Independencia .

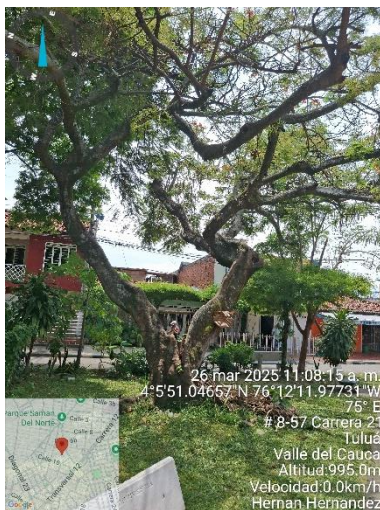
Foto 15. Especie arbórea Acacia, Parque La Independencia.

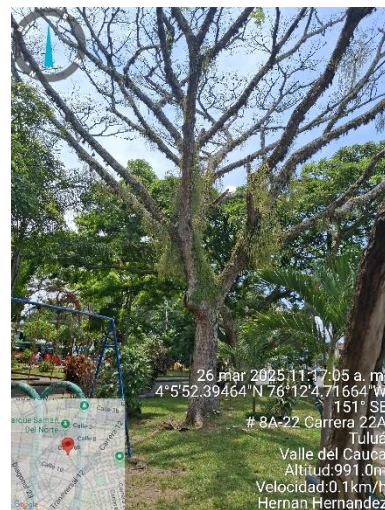
Foto 16. Especie arbórea Samán , parque Villa Colombia .

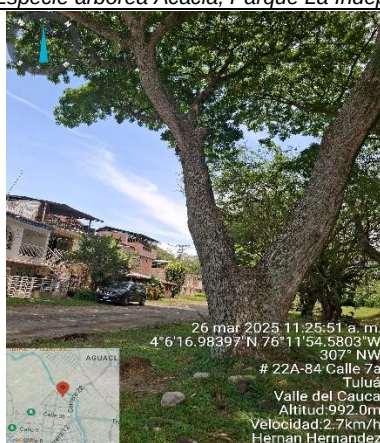
Foto 17. Especie arbórea Samán, colector, portales del rio

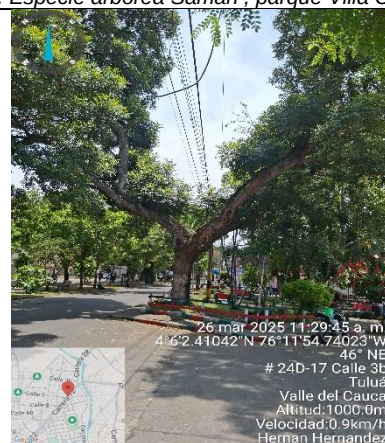
Foto 18. Especie arbórea Aceituno , transversal 12-calle 6ta .

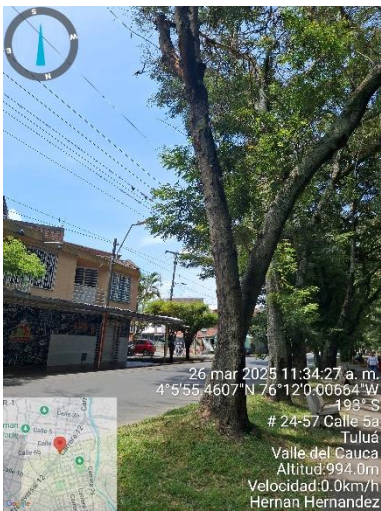
| <p style="text-align: center;">Foto 19. Especie <i>Casia Siamea</i>, transversal 12-- 9-09.</p> | <p style="text-align: center;">Foto 20. Especie <i>Ficus benjamina</i> ,carrilera, Maracaibo</p> |
