**AVISO No. 124652026**

## INFORME DE VISITA

Fabio Andrés Medina Martínez, Predio La Aguacatera, Vía Ulloa Paso Nivel, Corregimiento Moctezuma, del municipio de Ulloa, Valle del Cauca. **WhatsApp: +51 966487177**

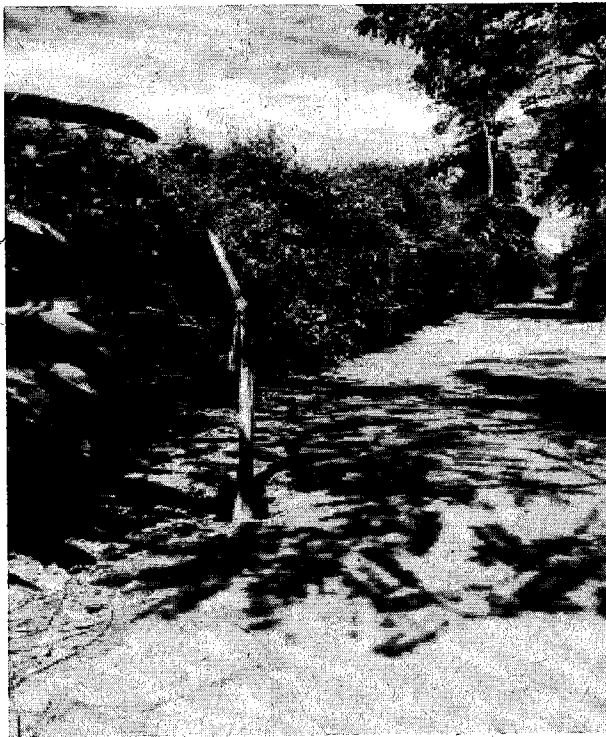
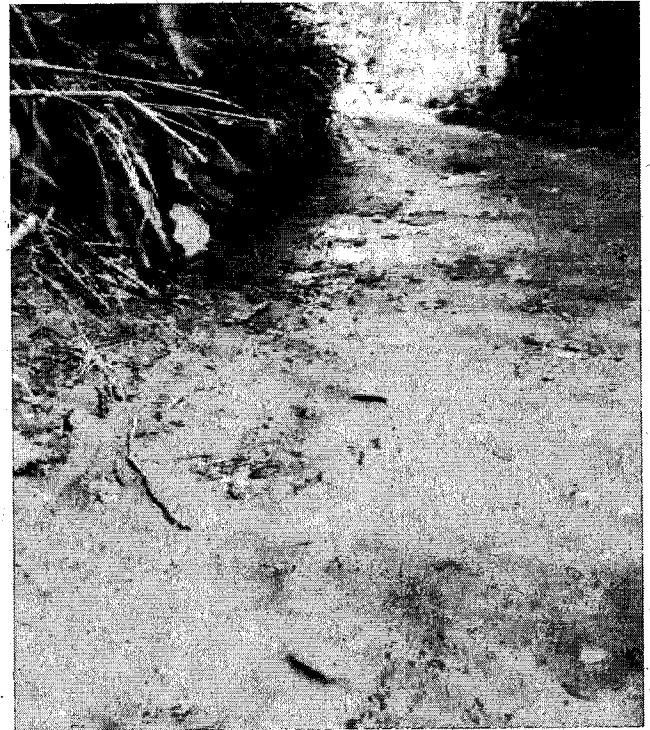
“El vertimiento corresponde a descarga líquida continua hacia el suelo.

La descarga presenta características concordantes con aguas residuales domésticas (ARD) (provenientes de uso sanitario, cocina, lavado, etc.).

Estos vertimientos han generado un deterioro progresivo de la estructura de la vía, evidenciado aparición de grietas y formación de huecos, la infiltración constante de las aguas residuales ha afectado la estabilidad de la vía.

**Imagen 1-2. Vía Ulloa Moctezuma, Sector Paso Nivel**

La situación descrita representa un riesgo para la seguridad vial, además de un potencial impacto negativo sobre el medio ambiente y la salud pública, por lo que se considera necesaria la intervención inmediata para corregir la causa del vertimiento y realizar las obras de reparación correspondientes".

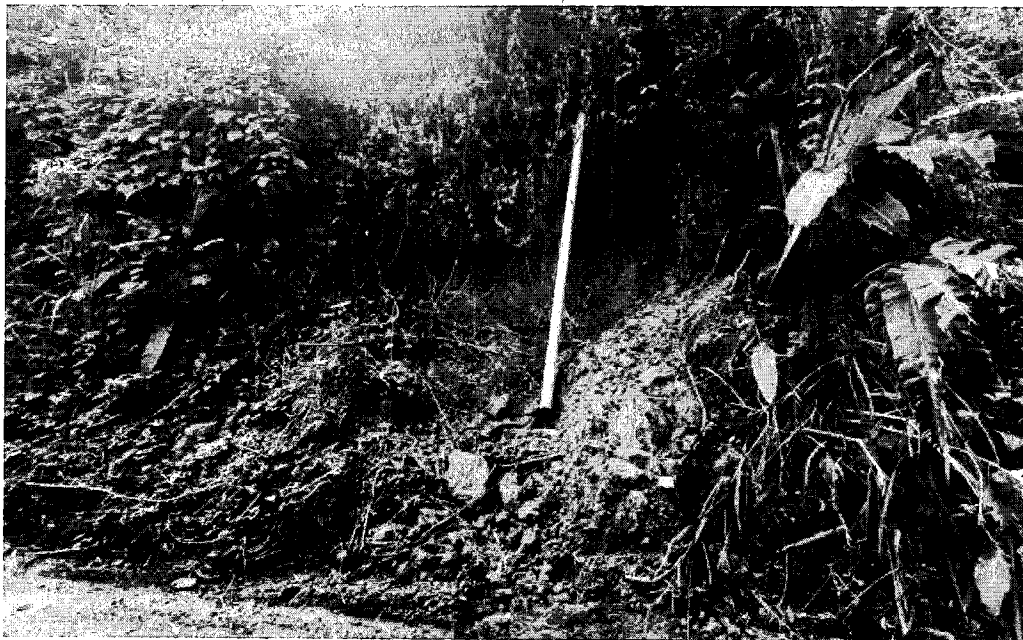
**Imagen 3. Vertimientos directos al suelo- Predio Guayacanes.**

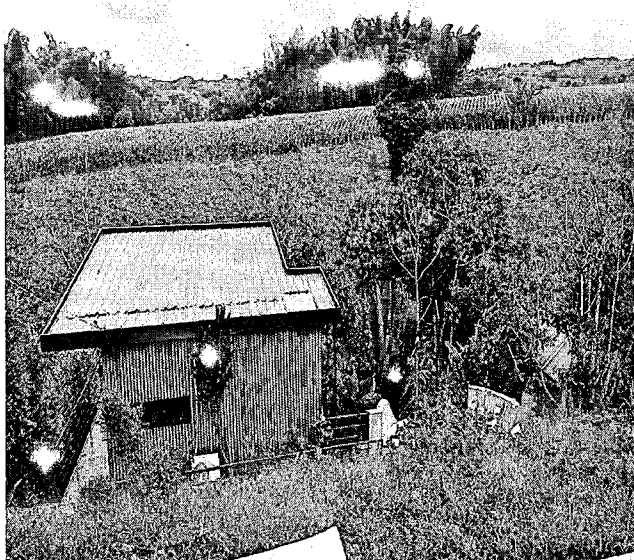
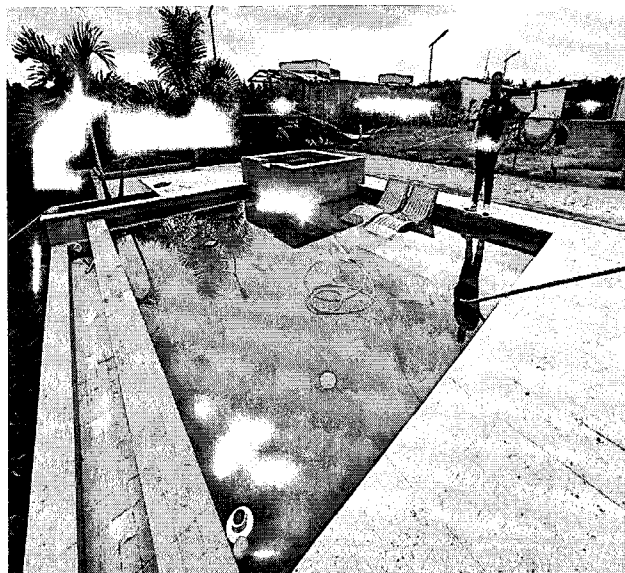
Durante la visita técnica se evidenció que el predio se encuentra en etapa de construcción, y actualmente no se encuentra habitado. En el lugar se identificaron las siguientes estructuras e instalaciones:

*Imagen 1-2. Panorámica de la Casa tipo Cabaña y Piscina*

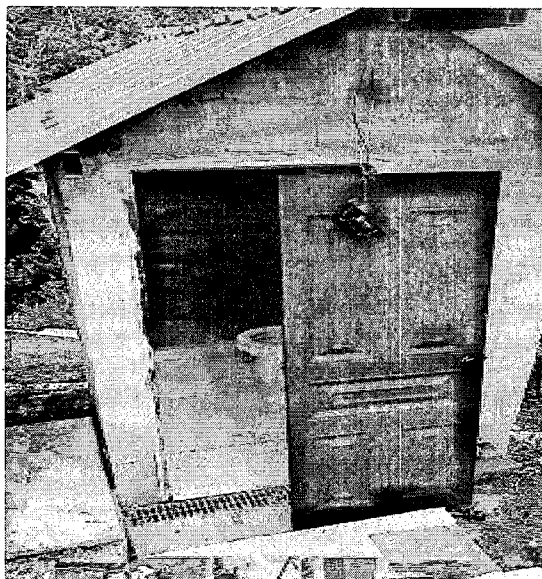
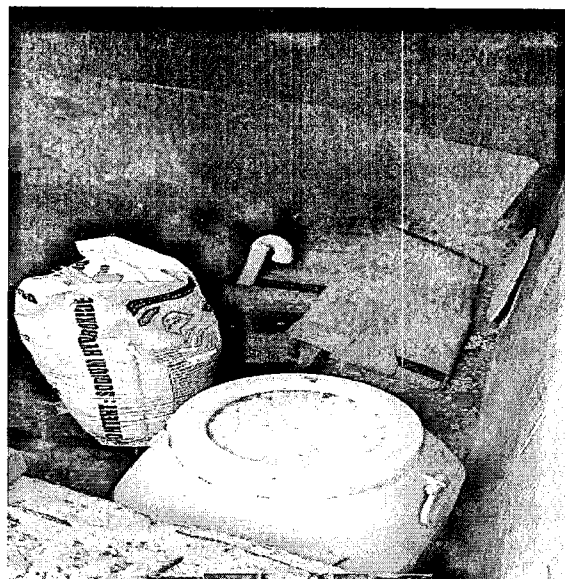
***Imagen 3-4 Baño y Pozo séptico***

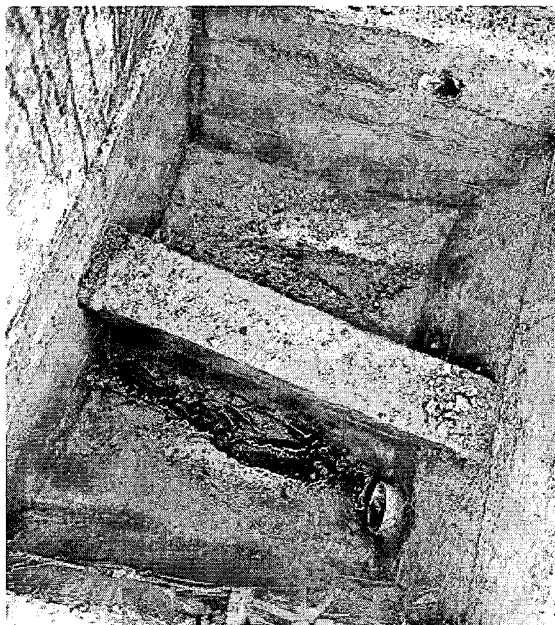
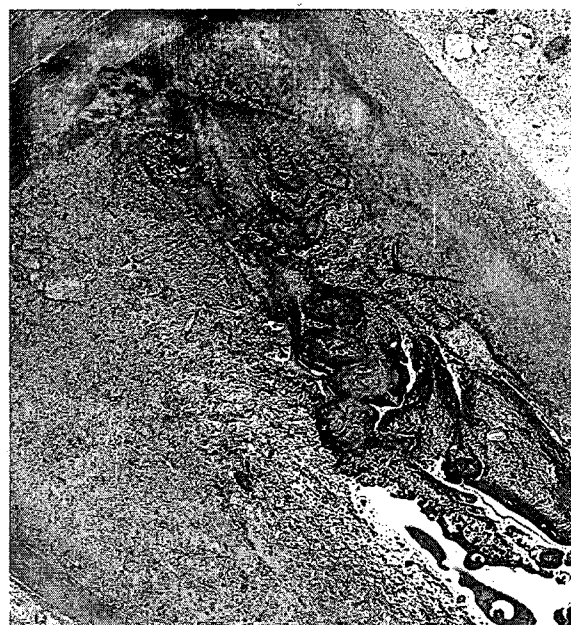
Durante la inspección al sistema de manejo de aguas del predio, se evidenció que en uno de los filtros se encontraron residuos sólidos con características morfológicas compatibles con materia fecal.

Este hallazgo permite inferir que el agua que circula por dicho sistema no correspondería exclusivamente a aguas lluvias, pudiendo existir aporte de aguas residuales de origen doméstico o pecuario.

***Imagen 5-6 Caja de inspección de conducción de aguas, se aprecia excremento***

- ✓ Solicitar la caracterización del vertimiento, en caso de persistir la descarga, conforme a los lineamientos establecidos por la CVC.
- ✓ Solicitar permiso de Vertimientos ante la Corporación Autónoma Regional Del Valle Del Cauca
- ✓ Adecuar y/o mejorar el sistema de manejo de aguas, garantizando la separación de aguas lluvias y aguas residuales, así como su tratamiento previo, conforme a lo dispuesto en el Decreto 1076 de 2015 y demás normas concordantes.
- ✓ Eliminación inmediata de los vertimientos no controlados y la adecuación del sistema de tratamiento, garantizando que no exista descarga de aguas residuales sin autorización.

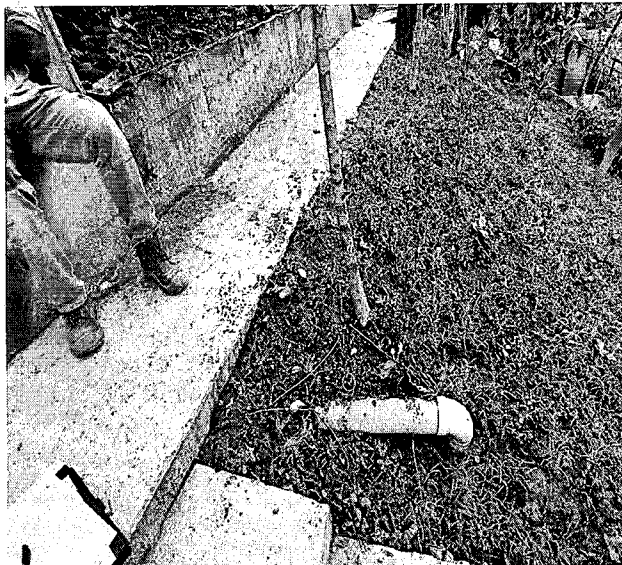
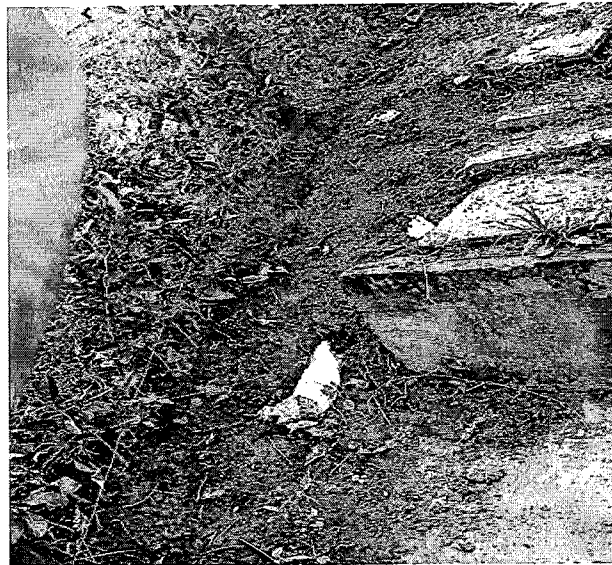
Según el maestro de la construcción que atendió la visita, los vertimientos observados corresponden principalmente a aguas lluvias, y enseña un filtro donde se aprecia la llegada de dos tubos, aguas residuales provenientes de actividades pecuarias (corrales de ganado), las cuales no evidencian un tratamiento previo antes de su descarga y aguas lluvias.

*Imagen 7-8 tubos de conducción que se observan en el predio*

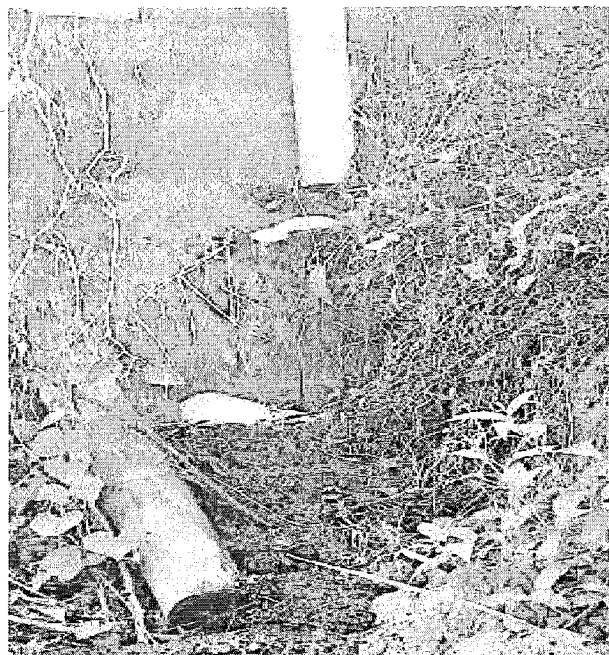
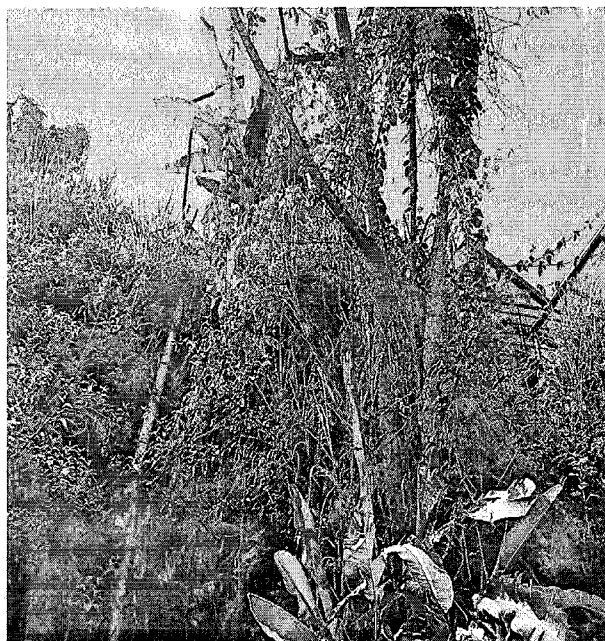
No obstante, durante la inspección no fue posible establecer con certeza que los vertimientos correspondan únicamente a aguas lluvias, dado que en el punto de descarga, ubicado en el exterior del predio y con salida hacia la vía principal, se observó presencia de espuma. Adicionalmente, vecinos del sector manifestaron en la denuncia anónima, que en algunas ocasiones, se perciben malos olores al pasar por el sector.

Lo anterior sugiere una posible mezcla con aguas residuales de origen doméstico o pecuario, las cuales estarían siendo vertidas sin tratamiento previo hacia la vía principal.

*Imagen 8-9 Espuma en el vertimiento que se observa en el exterior del predio*

Durante la visita se evidenciaron vertimientos directos sobre la vía que conduce de Ulloa hacia Moctezuma en el sector conocido como Paso Nivel, Predio La Aguacatera, por lo que debe suspender inmediatamente el vertimiento directo a la vía que comunica Ulloa y Moctezuma, implementando medidas inmediatas de mitigación.
