Asunto: Respuesta derecho de petición relacionada con información sobre actuaciones frente a actividades ilegales sobre le cañón de La Angostura, vereda La Sierpecita, jurisdicción del Consejo Comunitario del Bajo Calima.

## INFORME DE VISITA

Dirección Ambiental Regional Pacifico Oeste Unidad de Gestión de Cuenca 1081- Calima Bajo- Bajo San Juan

Vereda la Sierpecita km 27, Consejo Comunitario de la Comunidad Negra del Bajo Calima.

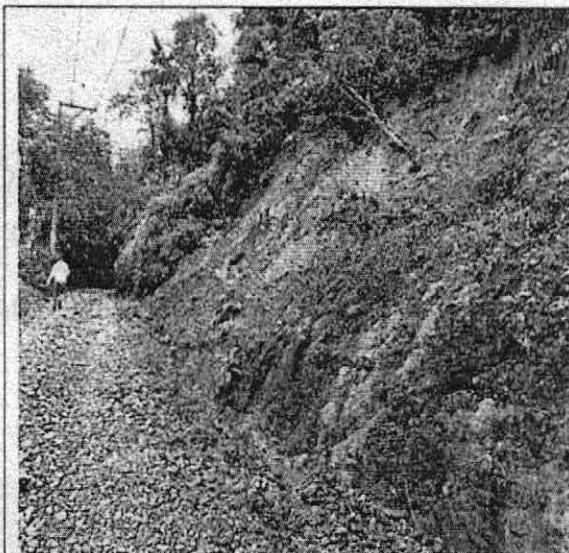
Durante el recorrido sobre la vía principal que desciende desde la entrada hasta el charco Tapachula, trayecto de aproximadamente 1700 m de largo, se observó en dos tramos de esta, procesos de remoción en masa consistentes en movimiento en masa (fotos 1 y 2) con deslizamiento de árbol y desprendimiento de suelo con vegetación (fotos 3 y 4), localizados en los costados de la vía, se encontró la vía sin obstrucción de suelo ni vegetación, posiblemente debido a trabajos realizados por los habitantes del sector para la adecuación de la vía, (ver registro fotográfico); sin embargo, al dialogar con algunos habitantes de la zona expresan que la actividad se desarrolla a pico y pala.

Foto 1. Estado vía principal la sierpecita.

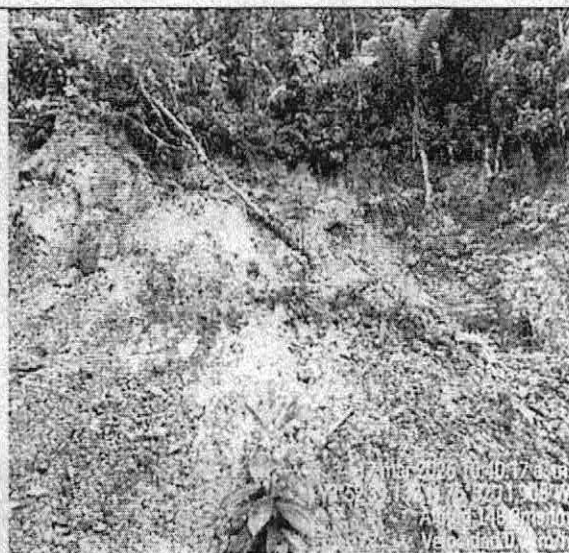
Cerca de estos sitios existen población y viviendas vulnerables en los márgenes de la vía y por encontrarse cerca de los sitios que presentan eventos por remociones en masa (procesos erosivos).

Foto 2. Movimiento en masa parte alta.

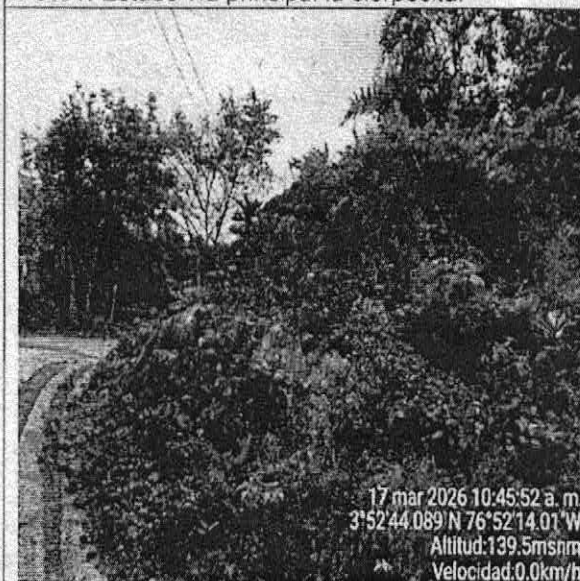
Foto 3. Deslizamiento margen derecho.

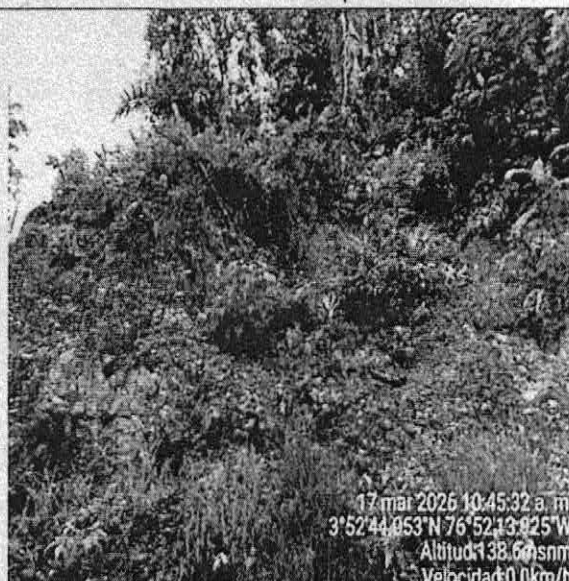
Foto 4. Deslizamiento de suelo y de capa vegetal.

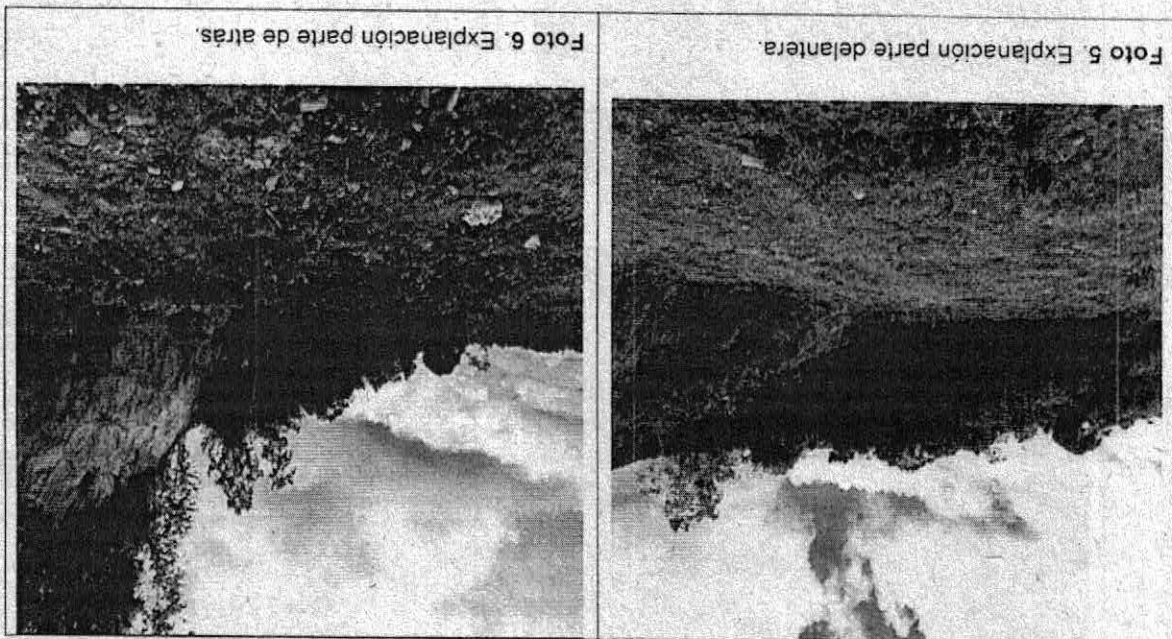
En el sitio con la explanación de coordenadas 3°52'29.934" N - 76°52'8.208" W (Fotos 5 y 6) tiene dimensiones aproximadas de 30 m de largo, por 6 m ancho y 4 m de alto, para un volumen de 720 m<sup>3</sup> de movimiento de tierras y excavación, dónde al final del mismo está un talud rodeado con cobertura vegetal.

En el momento de la inspección no se encontró personas ni maquinaria pesada trabajando en la zona, esta actividad se realizó presuntamente sin los permisos ambientales respectivos. Se intentó averiguar por el responsable de esta intervención antiópica, no obstante, no se encontró personas que dieran razón del mismo.

Foto 5. Explanación parte delantera.

Foto 6. Explanación parte de atrás.

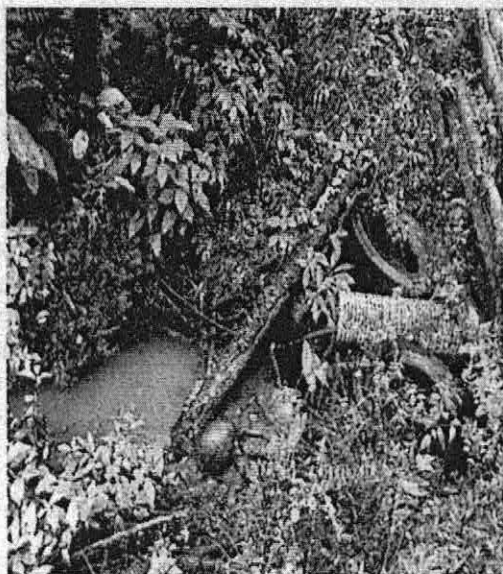
Continuando con el recorrido se evidencio sitio donde se construyó un trinchero en tabla y llantas sobre la vía que presentan infiltración de agua lluvia hacia la banca inferior de la vía, área en donde se realiza su descarga mediante tubería. (Ver Fotos 7 y 8).

Foto 7. Sumidero margen derecho.

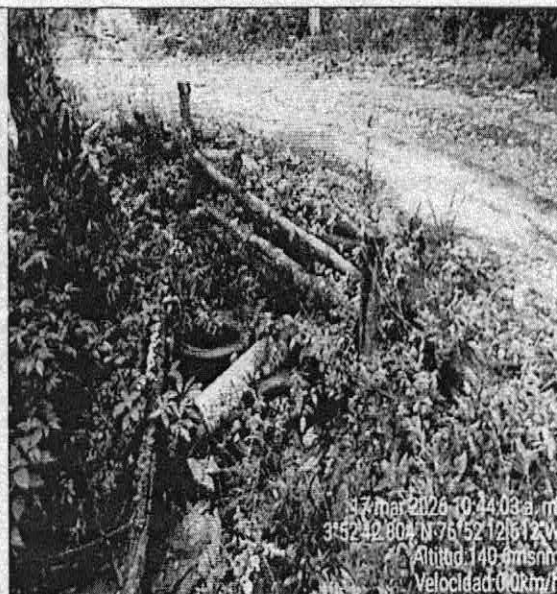
Foto 8. Descarga de agua sobre la vía.

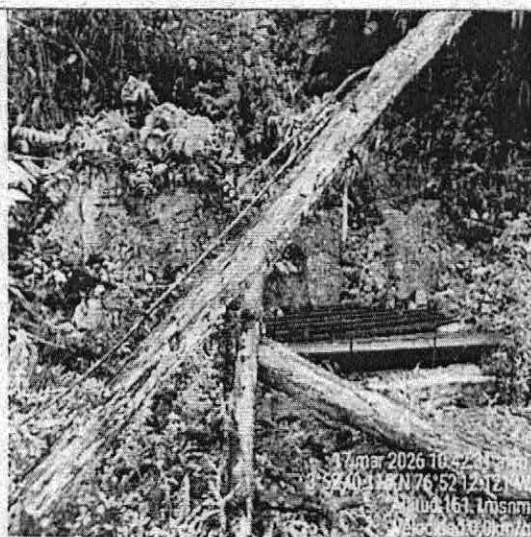
Además, se localizó un sumidero de aguas lluvias, el cual se encuentra parcialmente obstruido por suelo proveniente de un movimiento en masa, al interior de la caja no se observó corriente o flujo de agua y se desconoce el sitio de descarga final. Tampoco en el sitio se observó personas cerca del lugar (Ver Fotos 9 y 10).

Foto 9. Caja de inspección.

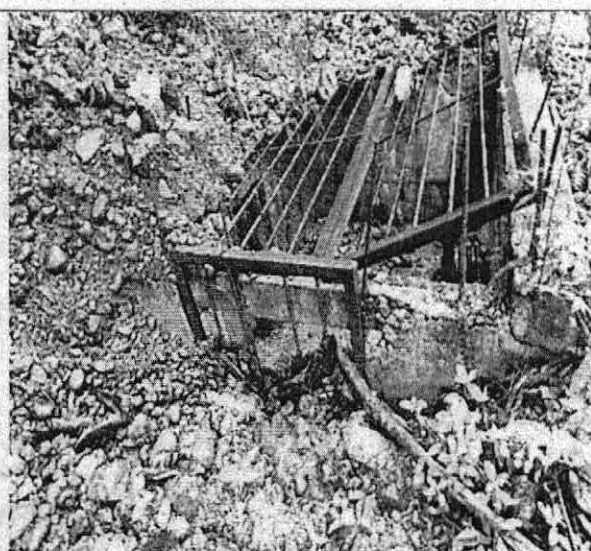
Foto 10. Obstrucción de caja por caída de tierra.

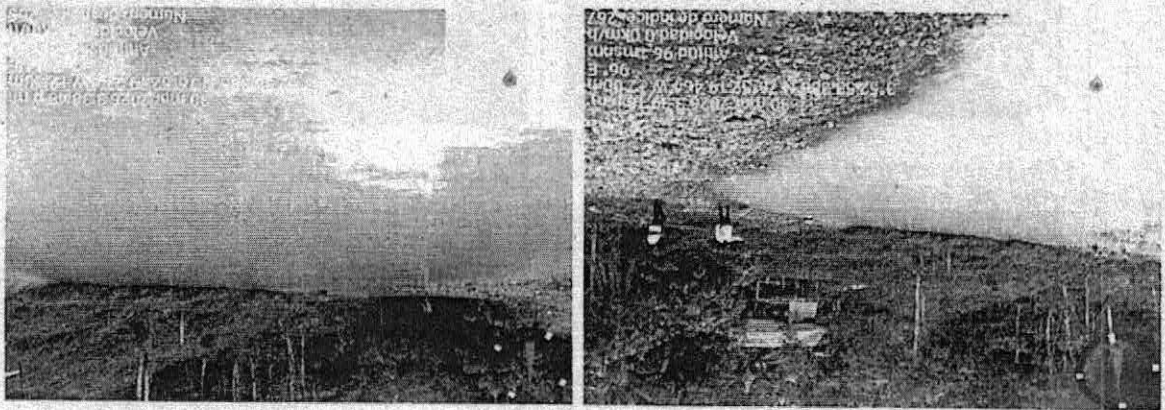
Al realizar el seguimiento a lo largo del cauce entre las quebradas Sierpecita y Santander (sector conocido como La Y), se hace evidente la marcada turbiedad del recurso hídrico, esto comparado con visitas anteriores en donde se ha observado el agua más transparente y movimiento de peces. El recurso hídrico ha abandonado su tonalidad translúcida para adoptar la coloración de agua de escorrentía con lavado del suelo, es decir color café amarillento, lo que impide la visualización del lecho del río (Ver Fotos 11 y 12).

Fotos 11-12. Turbiedad en el sector La Y.

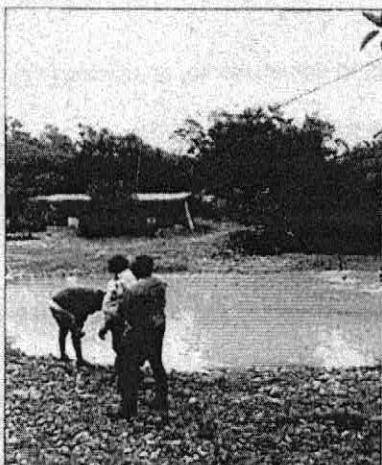
En el recorrido realizado en el sector, se efectuó la observación detallada del cuerpo de agua y sus áreas adyacentes, identificándose diversas características físicas y antropológicas relevantes; entre ellas, se evidenció un aumento en la turbiedad del agua (ver Fotos 13 a 15), así como la presencia de procesos erosivos en ambas márgenes del río, acompañados de un notable flujo de sedimentos que permite inferir el desprendimiento y arrastre de material aluvial desde sectores ubicados aguas arriba, lo cual podría estar asociado a dinámicas de remoción y transporte de sedimentos; adicionalmente, en este sentido, las evidencias recopiladas durante el recorrido permiten advertir la presunta ocurrencia de actividades mineras aguas arriba del punto evaluado, cuya eventual ejecución podría estar incidiendo en las condiciones actuales del cuerpo hídrico, sin que al momento de la visita se haya constatado de manera directa el desarrollo de dichas actividades en el sitio específico inspeccionado.

Foto 13. Inspección de la zona.

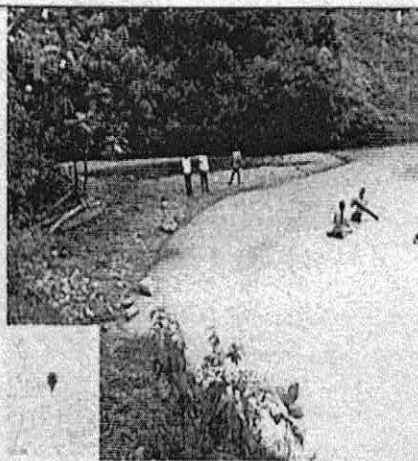
Foto 14. Estado de turbiedad del agua.

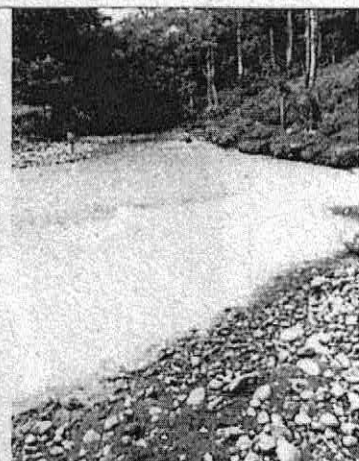
Foto 15. Panorama general del estado de la quebrada.

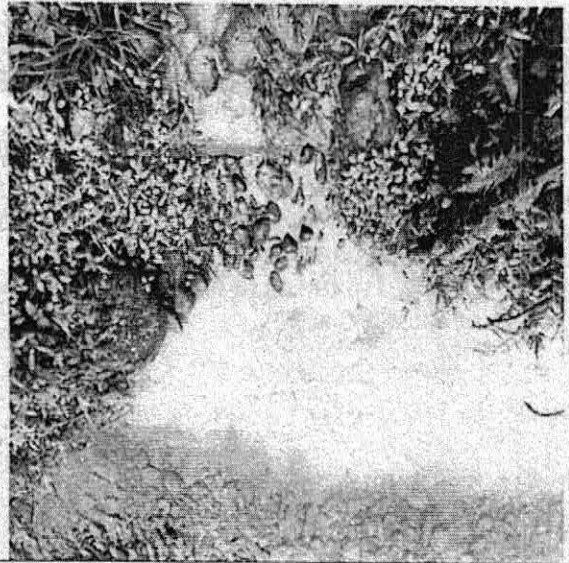
Esta turbiedad en la zona se presenta por lluvias de intensidad variable que pueden erosionar y lavar parte del suelo, generando escorrentía y arrastre constante de sedimentos finos. La suspensión de partículas en el flujo hídrico genera una capa que bloquea la penetración de la luz solar, lo que posibilita el efecto en cadena sobre la biota acuática, limitando la oxigenación natural y alterando el equilibrio térmico del ecosistema. (Ver fotos 16 a 20).

Foto 16. Cambio en la coloración del agua

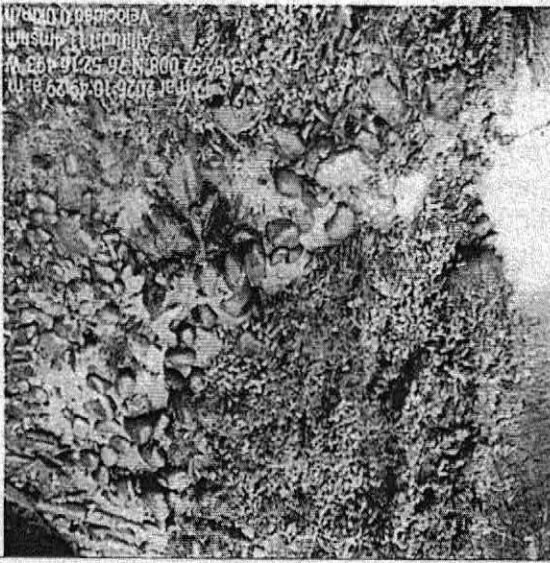
Foto 17. Escurreimiento de suelo.

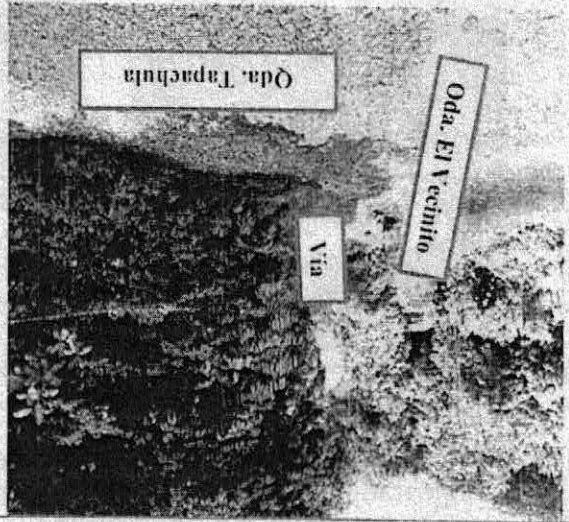
Foto 17. División de las corrientes de agua.

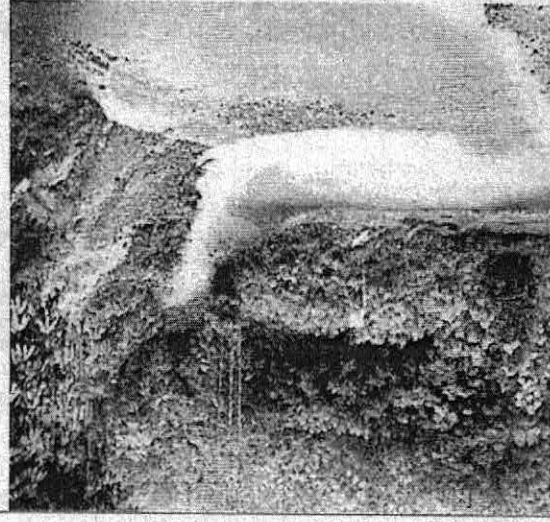
Foto 18. Incremento en la turbiedad por lluvias.

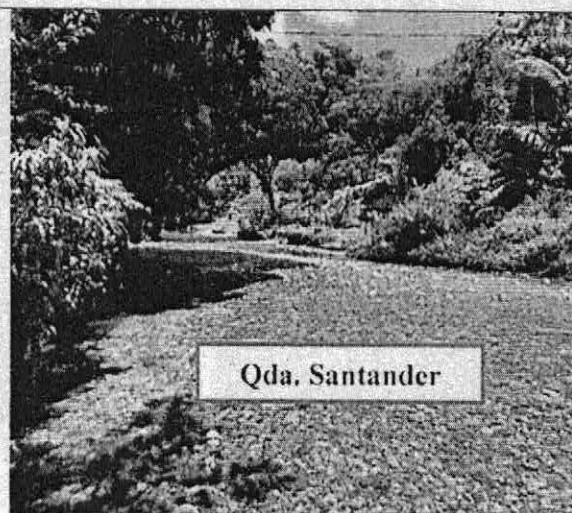
Qda. Santander

Foto 19. Márgenes de la quebrada Santander.

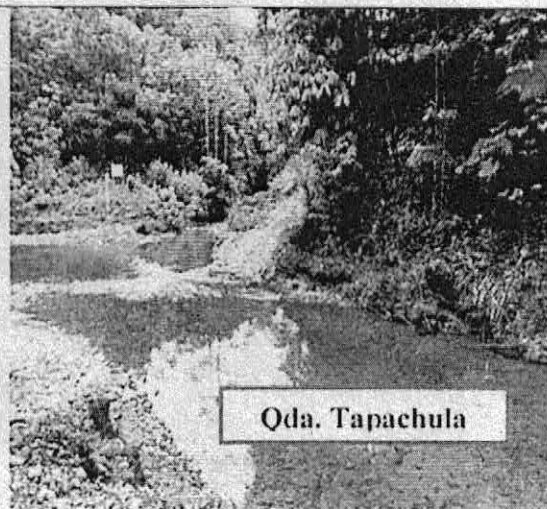
Qda. Tapachula

Foto 20. Márgenes de la quebrada Tapachula.

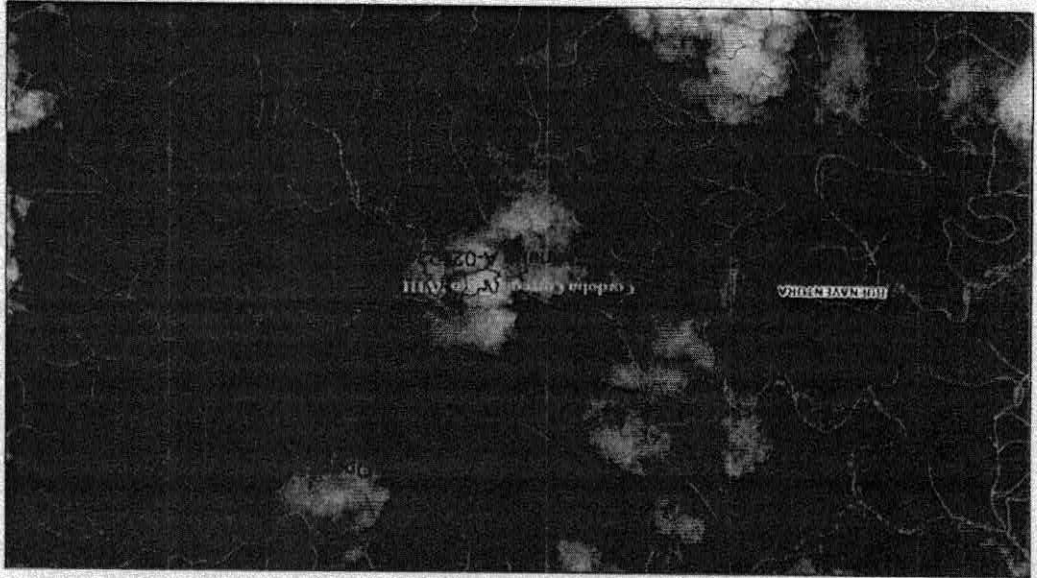
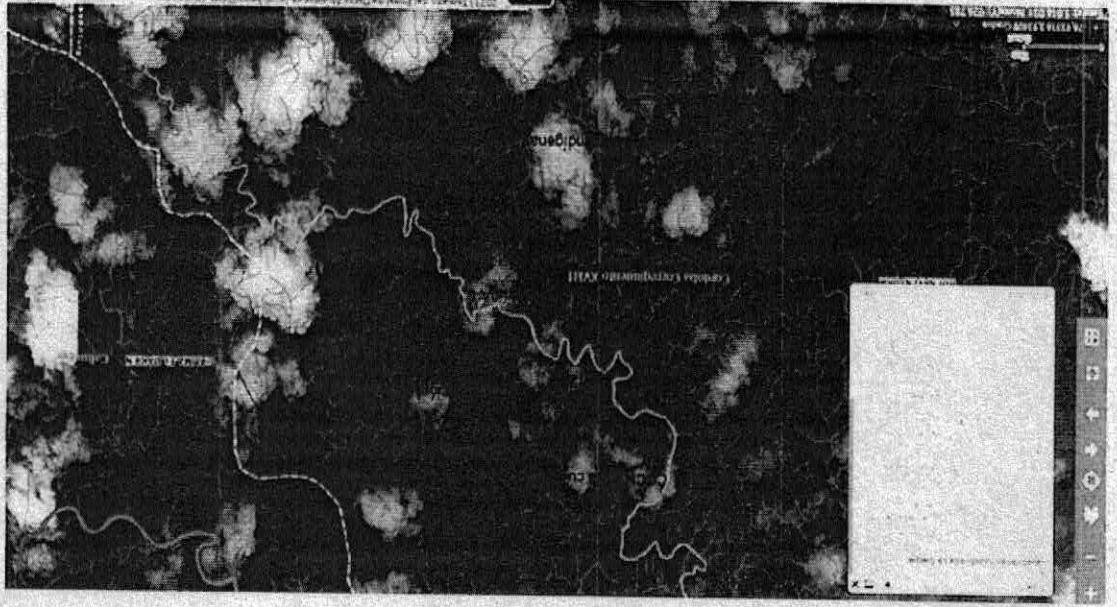
Las áreas observables en las Figuras No. 1 y No. 2 presentan características de superficies descubiertas, por presunta actividad minera irregular en el sector de Córdoba Corregimiento XVIII Cuenca Baja del río Calima, quebrada La Sierpe, Consejo Comunitario de Comunidades Negras de la cuenca baja del río Calima, en las coordenadas de ubicación de la Tabla. No. 1. Son áreas las cuales no cuentan con títulos inscritos en el registro minero nacional.

Figuras No. 1 y No. 2. Localización de alerías Terra-I por presunta actividad minera irregular cerca del cauce de la quebrada La Sierpe entre 2024 y 2025.  
Fuente: GeoCVC 2025 y DTA.

Los sectores corresponden a las ubicaciones de las alertas 030125, 011724 y 021224 ver Figuras No. 1 y No. 2, de las cuales solo uno de los dos polígonos de la coordenada de la alerta 030125 coincide con el sector que el Ejército Nacional denominó Mina 1.

Se recomienda con la finalidad de frenar y prevenir el desarrollo de presunta actividad minera ilegal mecanizada en la cuenca del Bajo Calima, informar al secretario de gobierno y seguridad ciudadana, de acuerdo a lo establecido en la ley 685 de 2001. Artículo 306. Minería sin título. "Los alcaldes procederán a suspender, en cualquier tiempo, de oficio o por aviso o queja de cualquier persona, la explotación de minerales sin título inscrito en el Registro Minero Nacional. Esta suspensión será indefinida y no se revocará sino cuando los explotadores presenten dicho título. La omisión por el alcalde de esta medida, después de recibido el aviso o queja, lo hará acreedor a sanción disciplinaria por falta grave". Y acorde al art.164, de la Ley 685 de 2001, el cual establece "Quien tenga conocimiento del aprovechamiento, explotación o explotación ilícita de minerales dará aviso al alcalde del lugar y éste, previa comprobación de la situación denunciada, procederá al decomiso de los minerales extraídos y a poner los hechos en conocimiento de la autoridad minera, sin perjuicio de las acciones penales correspondientes".

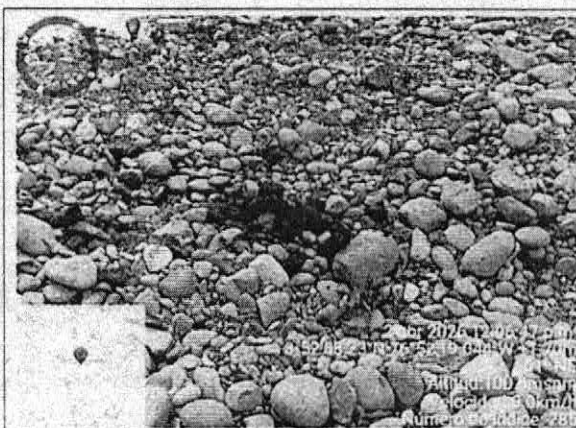
En los márgenes de la vía y la quebrada, se ve la presencia de equinos utilizados para presuntamente movilizar madera y/o personas, los cuales durante su trayecto van dejando sobre la vía o las orillas del río gran cantidad de excrementos depositados sobre las márgenes o las barras de sedimentación lateral (ver Fotos 21 y 22). El excremento es susceptible de ser lavado y mezclado con el agua lluvia, hasta contaminar las fuentes hídricas con esa materia orgánica.

Esta disposición de desechos orgánicos no tratados introduce una carga masiva de nitrógeno, fósforo y, más preocupante aún, bacterias coliformes. Durante el proceso de descomposición de estos residuos biológicos en el agua, se produce una demanda química y biológica de oxígeno extremadamente alta, lo que genera olores ofensivos en las zonas de remanso y una proliferación de vectores (moscas y otros insectos) que afectan la salubridad del entorno (turistas y bañeños).

Foto 21. Excretas de Equino.

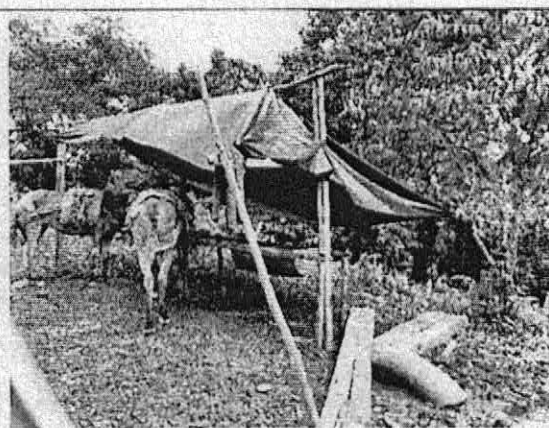
Foto 22. Equinos en la zona.

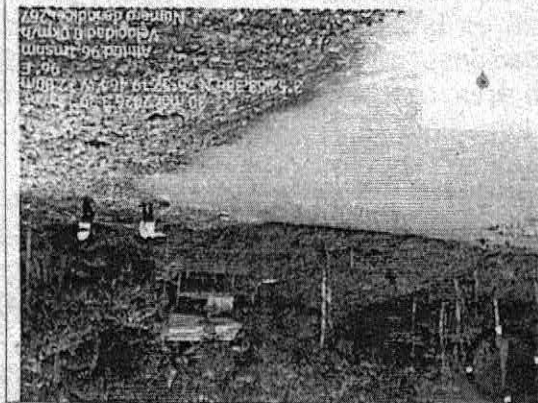
Se ha constatado algunas ocupaciones por construcciones localizadas en ambos márgenes de la Quebrada Santander sector aguas arriba (ver Foto 28) y cerca de (la Y) (ver Foto 24), específicamente en el área correspondiente a su franja ribereña. Lo que originalmente debería funcionar como un corredor natural para el cuerpo de agua, ha sido intervenido y remplazado por procesos de ocupación no planificada mediante la construcción de viviendas e infraestructura invade la franja hídrica (Ver Fotos 23 a 28). Esta transición de un ecosistema lótico a un entorno urbanizado ha eliminado la zona de transición tierra-agua, cuya función principal es la estabilización de los taludes y la regulación del ciclo hídrico local por edificaciones de viviendas permanentes. Estas construcciones se han erigido ignorando el área de retiro en ambos márgenes de la quebrada Santander, situándose en la zona inmediata de inundación.

Foto 24. Inspección ocular en zona.

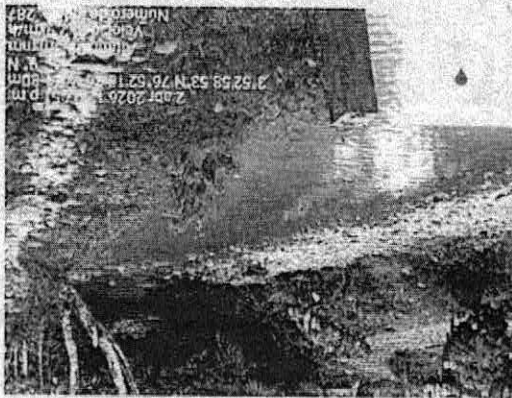
Foto 26. Cauce Qda. Santander.

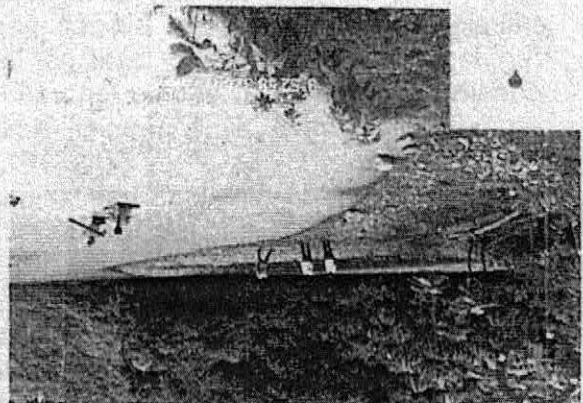
Foto 23. Brazo hacia Qda. Santander.

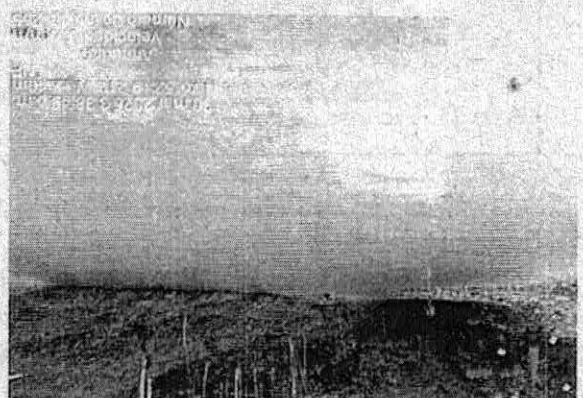
Foto 25. Turbiedad en Qda. Santander.

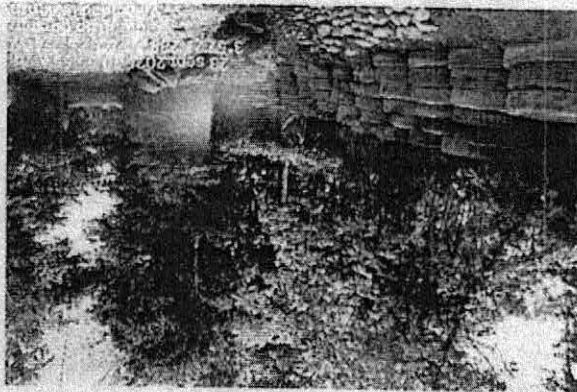
Esta obra de construcción (trincho en concreto y tabla) de dimensiones aproximadas 3 m alto x 20 m largo x 2 m ancho se está realizando en un terreno de propiedad privada. Al momento de la visita no se observó personal que se encontrara construyendo los estribos o cerca del predio. Los estribos (apoyos) han sido contruados en ferro concreto y se localizan al borde de la vía (banca) sin ocupar del área de movilidad de vehiculos (ver Fotos 29, 31 y 33).

De acuerdo con anteriores recorridos de control y vigilancia en esta zona (septiembre 2025 y mayo de 2026), las lantias instaladas para estabilizar el talud de la ladera (ver Fotos 29 y 30), quedaron ocultas por el muro en ferro concreto que se instaló contiguo a la vía principal (banca, ver Fotos 31 a 34), cerca del cual se han observado algunos procesos erosivos con desprendimiento de suelo y vegetación, posiblemente influenciados por la infiltración del agua en el suelo durante la temporada de lluvias intensas en el sector y la tipología y consistencia del suelo. Adicionalmente, no se observó árboles talados, pero si varios tabloes colocados de modo que generen presión hacia la pantalla del muro para el secado del concreto (ver Fotos 31 a 34).

Foto 30. Muro con lantias con instalación de estribos para fundición.

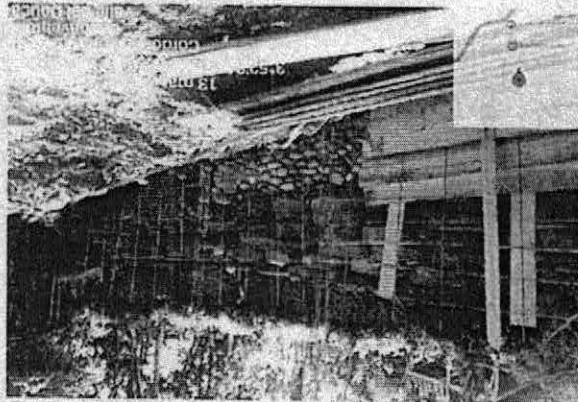
En otro sector de La Sierpe, se halló intervención antropica al recurso suelo hacia la margen derecha de la vía – sentido de ingreso, al observar la construcción de muro en ferro concreto (ver Fotos 29 a 34).

Foto 29. Muro con lantias para contención de suelo

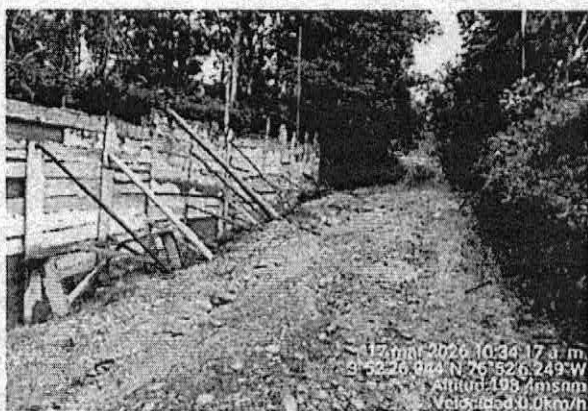
Foto 31. Sitio construcción muro en ferro concreto.

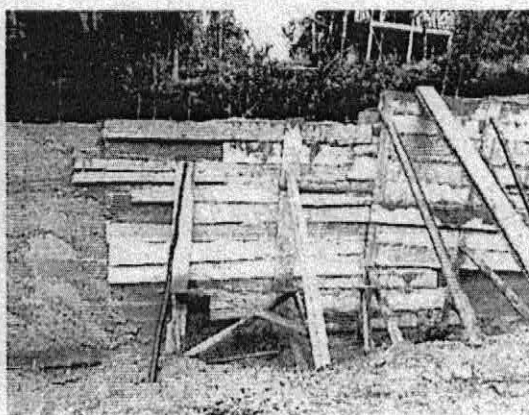
Foto 32. Zona central muro.

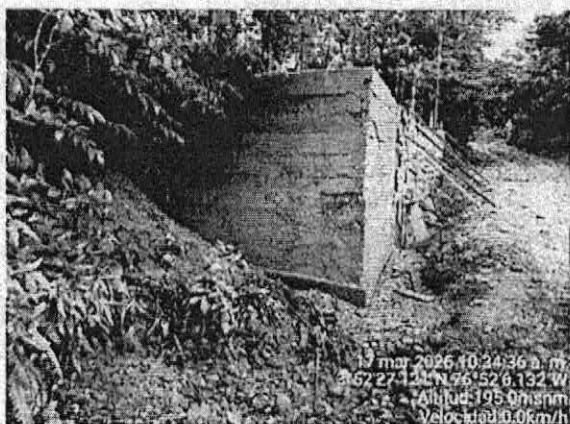
Foto 33. Costado izquierdo muro.

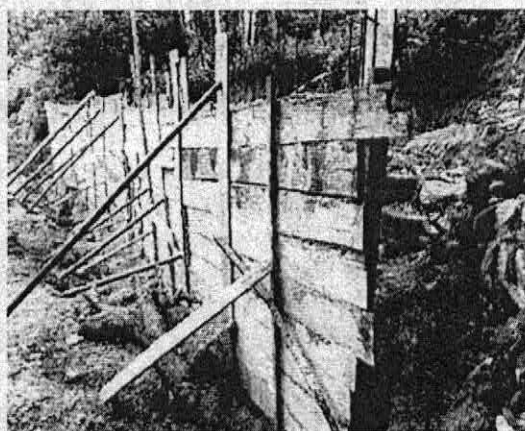
Foto 34. Costado derecho muro.
