A QUIEN PUEDA INTERESAR RADICACIÓN 0750-946362022

En atención a la denuncia radicada el día 14 de octubre de 2022, por medio de los canales corporativos <u>atencionalciudadano@cvc.gov.co</u>, referente a una denuncia anónima por INFRACCIÓN CONTRA DEL RECURSO BOSQUE, en la vereda Limones, Corregimiento de Cisneros, Distrito de Buenaventura, Valle del Cauca. coordenadas geográficas 3° 48′0 20″ N; coordenadas planas 76° 47″20″ W; coordenadas planas 911.967 N, 1.032.330 W.

INFORME DE VISITA

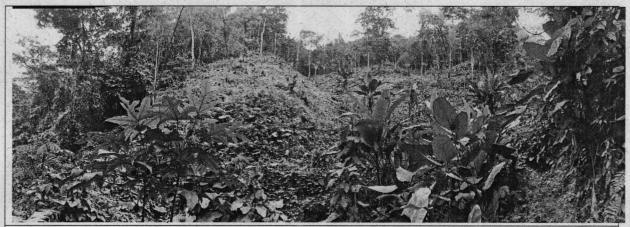
Se logró evidenciar que en el predio en un área que supera los 2500 m² se realizó recientemente rocería dejando sin intervención con relación al cuerpo de agua una franja que en algunos sectores cumple con los 30 metros de distancia, pero en otros no supera los 25 metros, con relación a esto el propietario del predio manifiesta que el área hacia dentro de la zona de protección de la quebrada que intervino con rocería, tiene su causa en la restauración que se requirió en el concepto emitido por la CVC después de realizadas las anteriores visitas por el personal de la entidad razón por la cual realizó limpieza del sitio a restaurar con siembra de especies forestales nativas de Guayacan, Gualanday y Guanábana.

Predio Roberth Ruales con evidencia de rocería

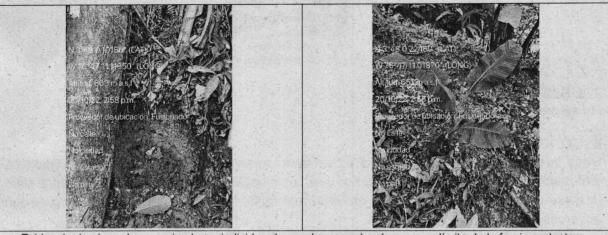
Con relación a las inspecciones anteriores se pudo detectar la afectación de nuevos individuos de guadua 2 adultos y 10 juveniles, con una ampliación del área intervenida de 100 m², distribuidos en diferentes puntos. Se observa ahoyado presuntamente para la siembra de musáceas, igualmente estacado y plántulas de guayacán.

Evidencia de ahoyado para siembra e individuo de musácea sembrado en zona límite de la franja protectora

La restauración activa en franjas forestales protectoras de fuentes hídricas solo incluye especies forestales (maderables, no maderables, frutales), no se incluye siembra de productos agrícolas, debido a que las franjas forestales de las rondas hídricas se constituyen áreas de protección no de producción.
