Corporación Autónoma  
Regional del Valle del Cauca

## AVISO No. 919062026

Reportar las observaciones realizadas en la visita técnica para la atención del derecho de petición asociado al Radicado CVC N.º 919062026.

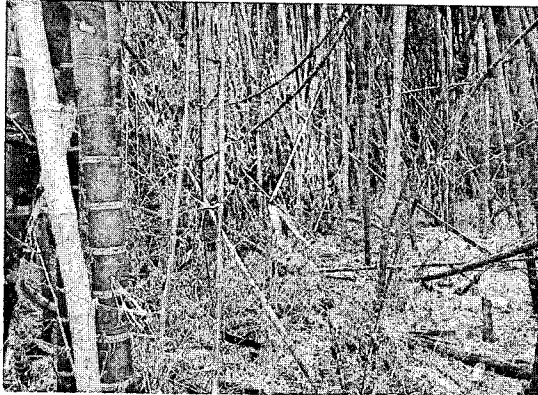
**Fotografía 1**

Al interior del rodal se identificó la presencia de algunas guaduas con coloración amarillenta, encontrándose igualmente individuos que presentan pérdida de estabilidad y se encuentran volcados dentro del mismo rodal.

De acuerdo con la información recopilada durante la visita, esta pérdida de estructura habría ocurrido después del evento sísmico registrado el 10 de agosto del presente año, situación que pudo generar movimientos, inclinaciones, volcamiento y afectación mecánica de algunas guaduas.

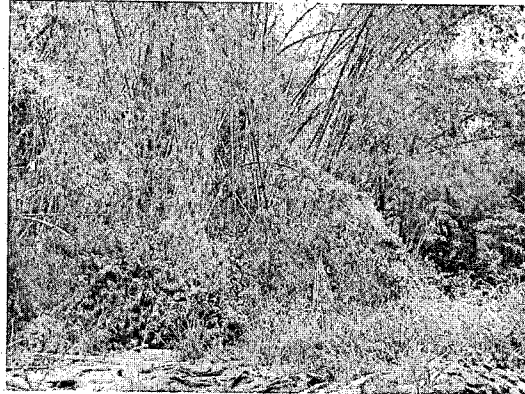
**Fotografía 2**

Durante el recorrido realizado se observó que el guadual, en términos generales, presenta condiciones normales de desarrollo y permanencia, evidenciándose presencia de individuos en estado verde y con características compatibles con un rodal en condiciones funcionales.

La distribución de estas guaduas amarillentas y volcadas no corresponde, de acuerdo con la observación realizada, a una afectación uniforme de la totalidad del guadual.
