PARA:	HECTOR FABIO ARISTIZABAL – Director Técnico
DE:	Jefe Oficina de Control Interno
ASUNTO:	Informe final de Auditoria - Sistema de Gestión Ambiental
FECHA:	Santiago de Cali, 16 de junio de 2017

INFORME FINAL DE AUDITORÍA

Fecha de Auditoría: 23, 24, 25, 26, 31 de mayo y 2 de junio de 2017.	Auditor Líder : Claudia Ximena Martínez Sánchez
Proceso / Servicio: Caracterización y balance de los Recursos Naturales y sus actores sociales relevantes - Sistema de Gestión Ambiental – Laboratorio Ambiental – CVC ISO 14001:2015. Gestión de Recursos Físicos. Gestión de Talento Humano	Equipo Auditor : Liliana Mafla, Harvey Nazario Escarria, Ernesto Angulo, Sandra Mercedes Robledo, Barbara Quintero, Isabel Echeverry, Jaime Alberto Escudero, Freddy Arévalo. Observador: Mónica Acosta – Liliana Mafla. Guía: Carolina López.
Objetivo : Determinar la conformidad del Sistema de Gestión Ambiental del Laboratorio Ambiental de la CVC, con los requisitos de la norma ISO 14001:2015 y la documentación del Sistema de Gestión Ambiental.	Alcance : Laboratorio Ambiental de la Corporación Autónoma Regional del Valle del Cauca, CVC, en la ejecución de muestreos, mediciones y análisis de los recursos agua, suelo,

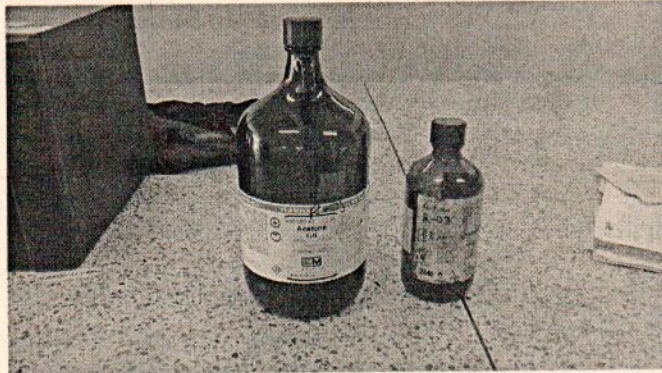
- El sistema de gestión ambiental demuestra la mejora continua a través del cumplimiento de los objetivos ambientales y la reducción en costos por pago de servicios de energía, agua y RESPEL.
- Se destaca el ejercicio interno del laboratorio ambiental en la capacitación permanente a través de inducción, reinducción y evaluación individual del personal, lo que ha generado una cultura sobre la importancia del SGA.
- La realización periódica de simulacros para la atención ante emergencias y retroalimentación de la misma, incluso con entidades de prevención y atención de emergencias, involucrando las otras dependencias que permanecen en las instalaciones auxiliares.
- Se resalta el trabajo realizado por el equipo que adelanta el monitoreo isocinetico, el cual ha disminuido sustancialmente el uso de blanco de acetona.

- Se están realizando pruebas para implementar el método EPA 7E para la determinación de las emisiones de NOx – procedimiento de analizador instrumental, lo que reducirá el uso de reactivos.

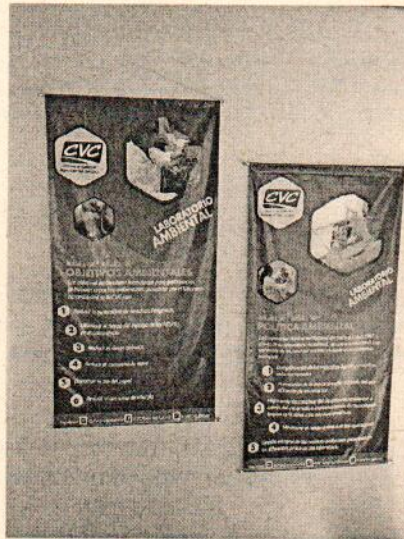
La política ambiental es revisada y/o actualizada anualmente acorde con el Manual de Gestión Ambiental MGL-003, se evidencia la revisión en el "Informe de revisión por la dirección" FGL-008-01, del 6/12/2016, en la cual no se presentaron modificaciones. Es comunicada en la cartelera del Laboratorio Ambiental, a través de pendones y no está disponible para las partes interesadas.

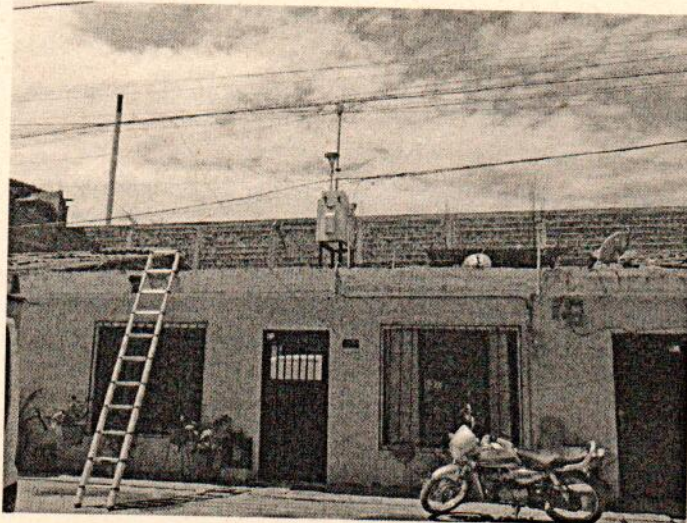
Estación La Dolores.

En el caso de la estación secuencial de La Dolores en Palmira, esta se encuentra instalada en la terraza de una vivienda privada. El auditado informó que se hizo saber por escrito sobre dicha instalación. Sin embargo para las estaciones ECA de Yumbo y Palmira, éstas se encuentran en instituciones públicas y se desconoce qué requisitos se debieron cumplir para su instalación. La estación Semiautomática THEOM está ubicada las instalaciones de una empresa privada y también se desconocen dichos requisitos.

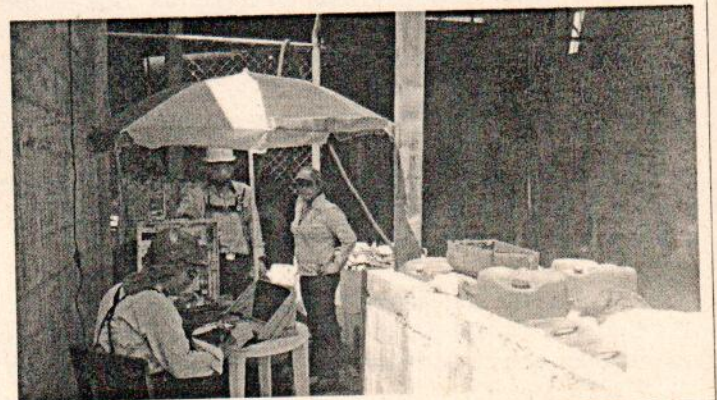
Se evidenció un Plan Operativo Anual. El manejo de los residuos, producto de los análisis de NOx y SO₂, se llevan a cabo conforme a los procedimientos PTA-090-04 y PTA-091-01 y al instructivo ICA – 001.

De acuerdo a la ubicación geográfica de la fuente de emisiones, se planifica la ruta de desplazamiento, lo que minimiza el consumo de combustible.

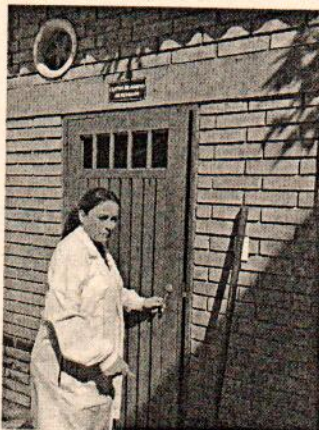
Se observa en el cuarto de almacenamiento de Residuos peligrosos y en el de reactivos, que el interruptor del extractor de aire se encuentra ubicado dentro de la misma.

- Adelantar las adecuaciones físicas para que el interruptor de energía y del extractor de gases instalados en el cuarto de almacenamiento de residuos peligrosos quede en la parte externa, para prevenir que las personas que hacen esta actividad no inhalen estos vapores.
