DIRECCION AMBIENTAL REGIONAL CENTRO SUR

INFORME DE VISITA

Predio La Ines, Corregimiento de San Antonio, Municipio de El Cerrito, Valle del Cauca.

Recorrido de control y vigilancia en las derivaciones de aguas superficiales de la reglamentación del Rio Amaime de uso público.

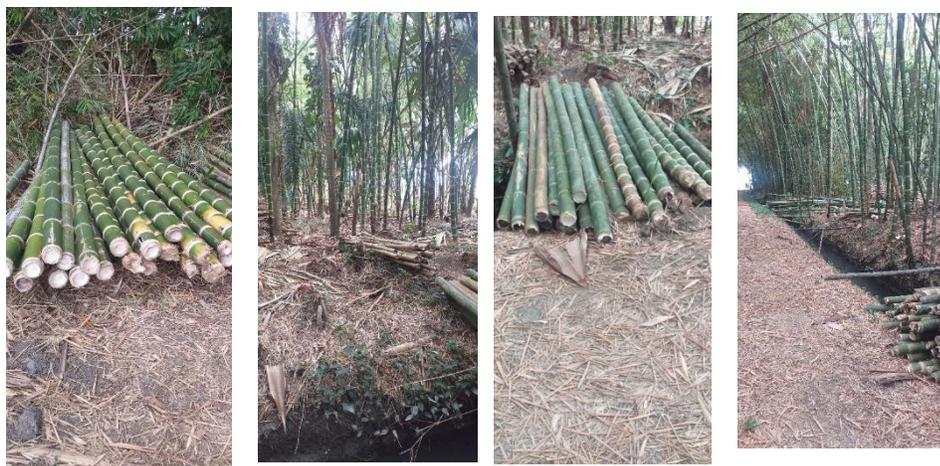
Lo primero que se observa en el predio es el aprovechamiento de un guadual de aproximadamente una (1) hectárea, se aprecia las guadas verdes y apiladas a orilla y dentro del guadual, al preguntar por las autorizaciones correspondientes para el aprovechamiento del guadual, a lo que manifiesta que está realizando una entresaca que desde hace 35 años no se realizaba y que el producto es para el beneficio del predio. Por lo que se convierte en un aprovechamiento doméstico según el estatuto de flora y bosque silvestre de la CVC, Capítulo II artículo 5 (Acuerdo 18 de 1998).

Imágenes del aprovechamiento del guadual dentro del predio La Ines del señor Oscar Tenorio

Para este aprovechamiento en dominio privado se requiere autorización de la Corporación Autónoma Regional del Valle del Cauca –CVC- artículo 21 del estatuto de Flora y Bosques silvestre de la CVC Acuerdo 18 de 1998 y capítulo IV artículo 23 y artículo 29 del mismo estatuto.

Por lo anterior se debe realizar la Medida Preventiva, ya que no cuenta con la autorización debidamente otorgada por la –CVC- artículo 93 del mismo estatuto.

Realizar la Medida Preventiva, por el aprovechamiento forestal de la guadua, ya que no cuenta con la autorización debidamente otorgada por la –CVC- artículo 93 del estatuto de bosque silvestre.
