AVISO DE NOTIFICACIÓN DE UNA DENUNCIA ANÓNIMA

INFORME DE VISITA

4. LOCALIZACIÓN: predio localizado en el corregimiento San Antonio, Municipio de Bugalagrande Valle del Cauca. Coordenadas casa del predio 4°13'45.61" Latitud Norte y 76°12'34,26" longitud oeste y del sitio donde se realizó la adecuación de terrenos 4°14'22.24" Latitud Norte y 76°13'40,56" longitud oeste.

Visita de inspección ocular, en atención a denuncia anónima, con radicado N° 632402020 de fecha 6 de Noviembre de 2020, que hace referencia a tala de árboles y quema de

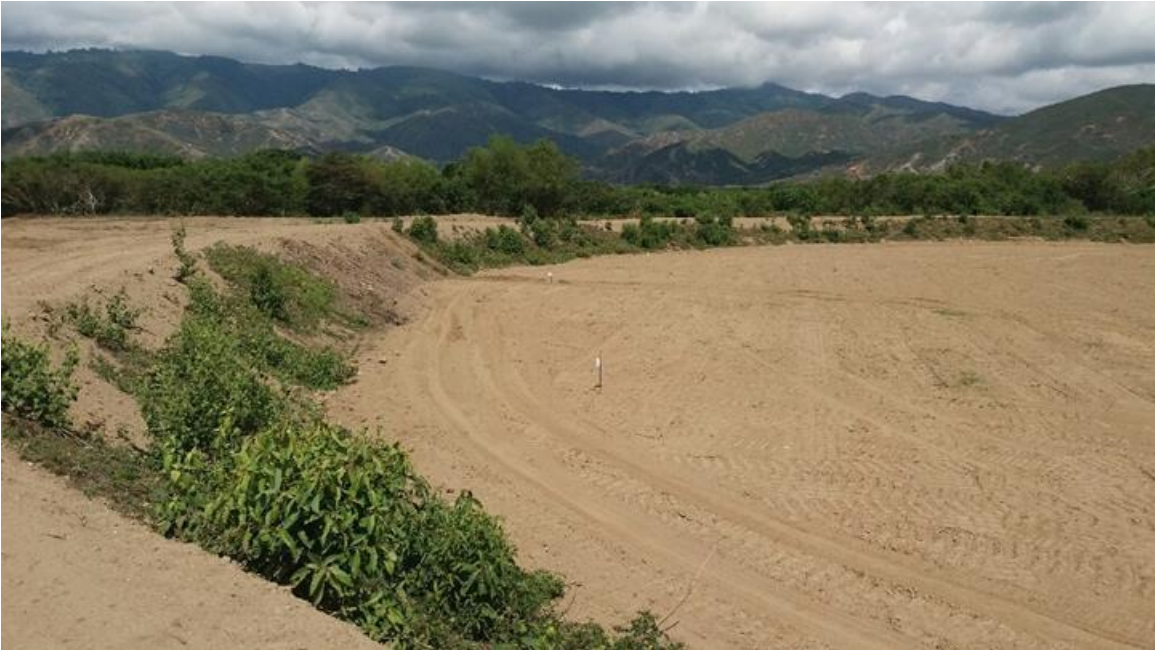
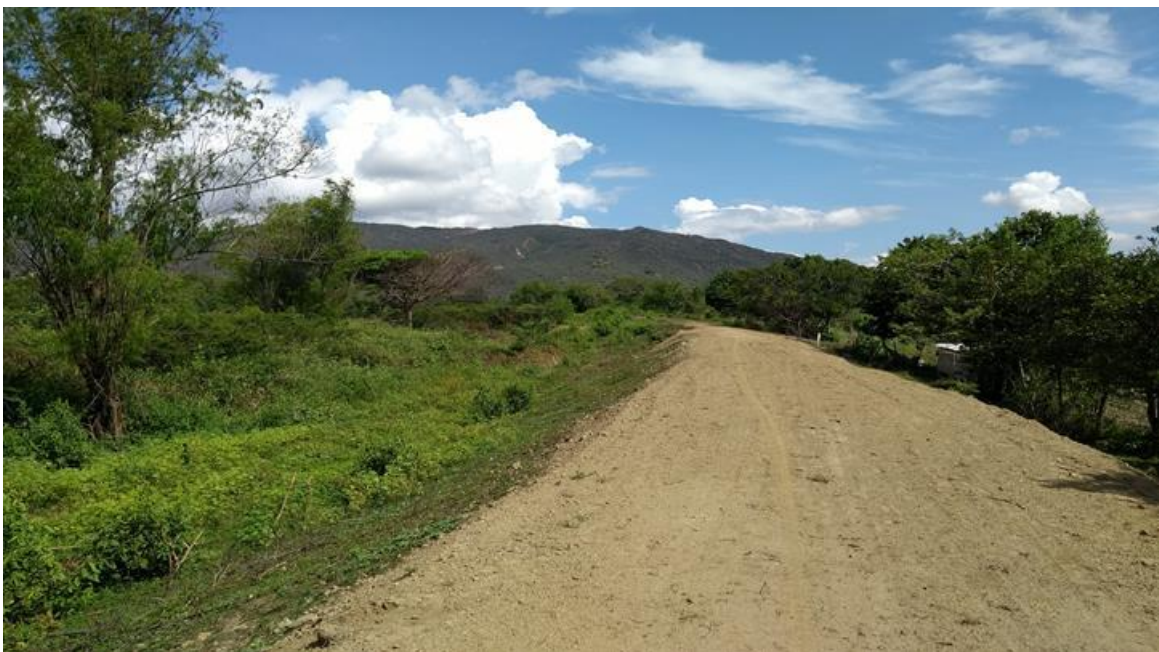
Se observa que se ha realizado el jarillón de protección del río Cauca, en una altura de unos 15 centímetros y en una longitud de 230 metros, se tomó material de préstamo de la margen derecha del río Cauca, por fuera del jarillón de protección, cabe anotar que el área que aparece en la imagen satelital no corresponde a la realidad actual, ya que ha sido afectada por la erosión del río que ha mermado su área.

Imagen 1 y 2: realce del Jarillón y parte de la adecuación del terreno.

Se han realizado labores de adecuación de terrenos consistentes en extracción de rastros, nivelación de terrenos en área de 5.504 metros cuadrados y realce del jarillón de protección del río Cauca en una longitud de 230 metros. Labores que causan un impacto leve sobre los Recursos Naturales y el Medio Ambiente. Se debe requerir a los arrendatarios del predio para que tramiten ante la CVC, los debidos permisos si quieren continuar con el relace del Jarillón, con los debidos estudios de factibilidad.

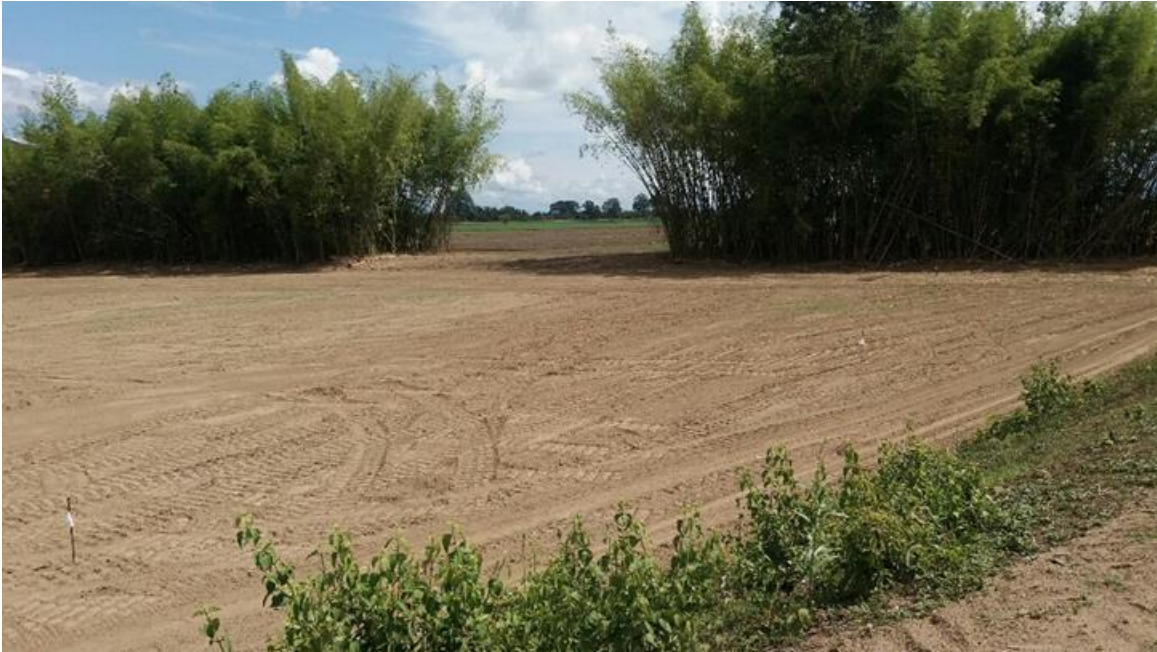
Se observa un rodal de árboles de la especie Chamburos (8) ocho, en pie y 4 rodales de guadua en los cuales se ha realizado el aprovechamiento para arreglo de cercos del predio, según versión del administrador, no se observa que estos guaduales hayan sido quemados o intervenidos.

Imagen 3: 2 guaduales y parte de la adecuación del terreno.

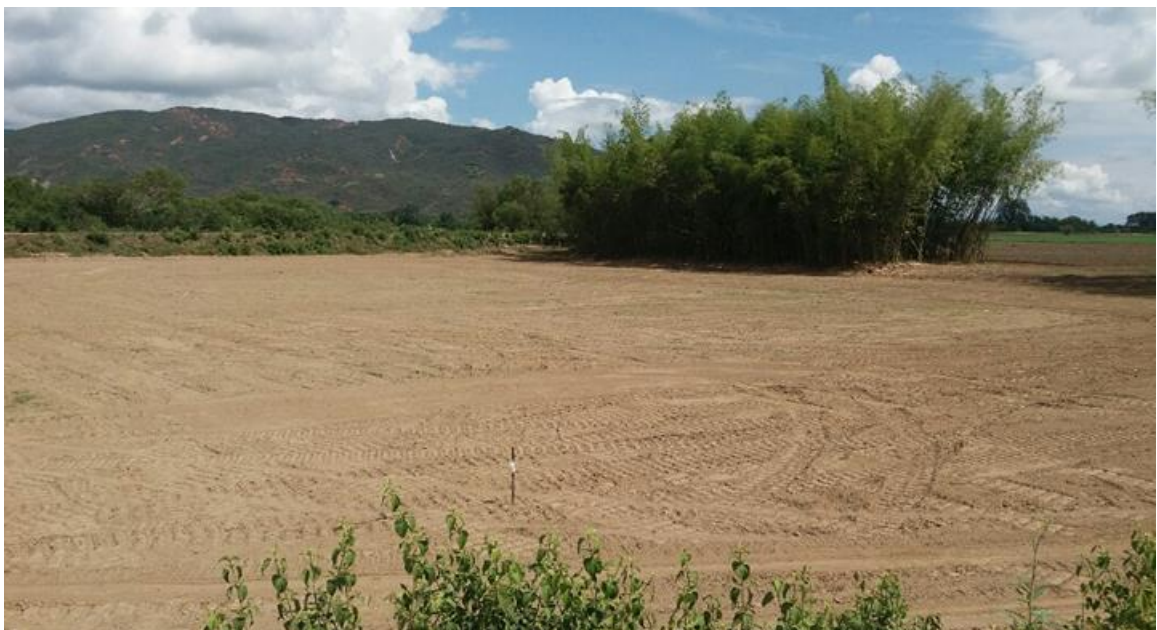
Imagen 4: Jarillón al fondo y parte de la adecuación del terreno.

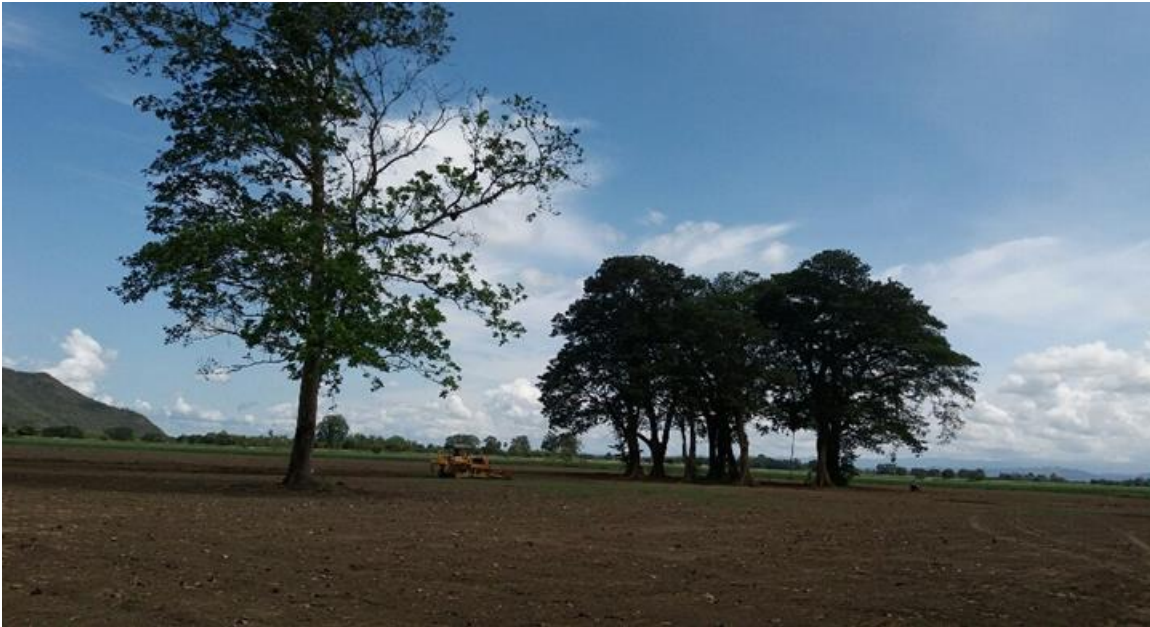
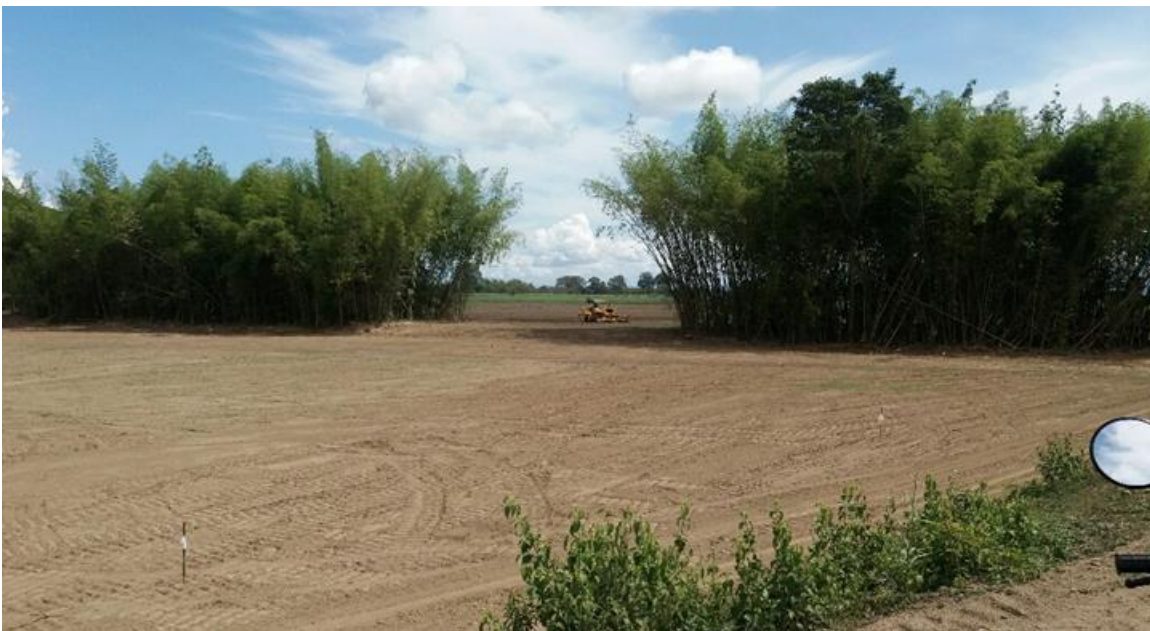
Imagen 5 y 6: árboles de chamburo (8) y otro sin identificar, véase maquinaria y 2 rodales de guadua.

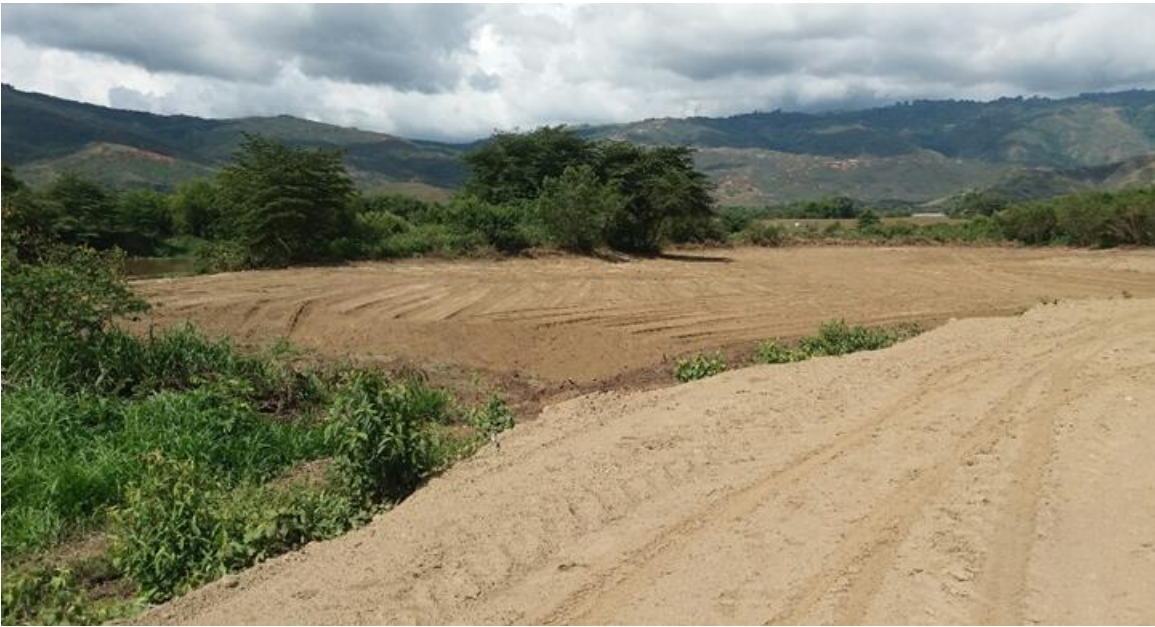
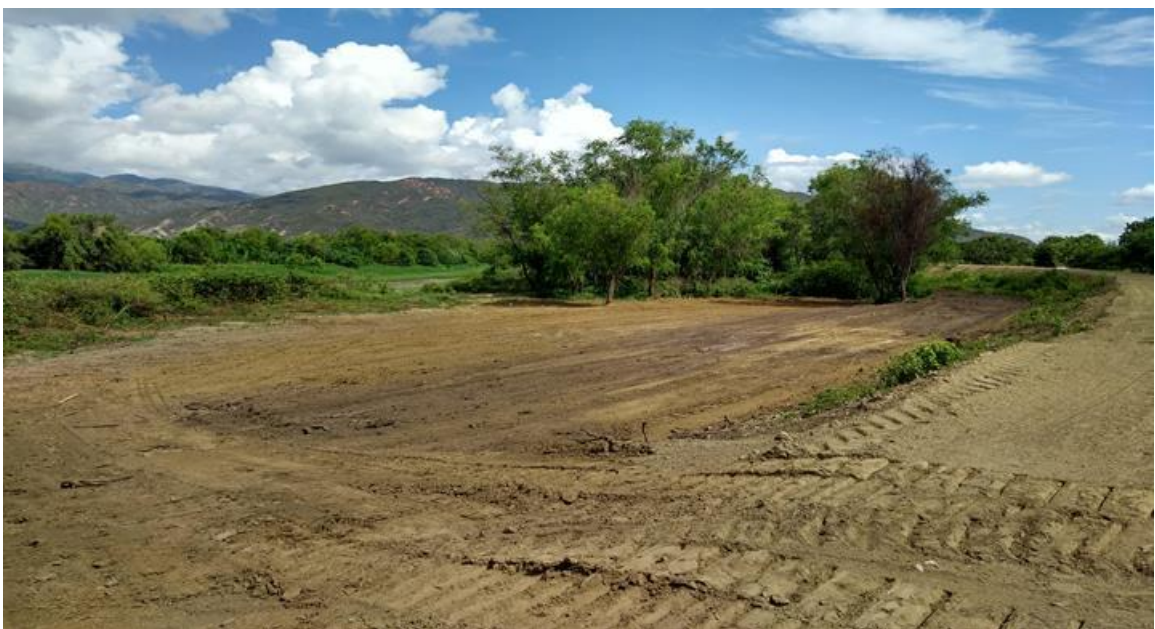
Imagen 7 y 8: lote por fuera del jarillón de donde se extrajo material de préstamo para adecuar el jarillón.

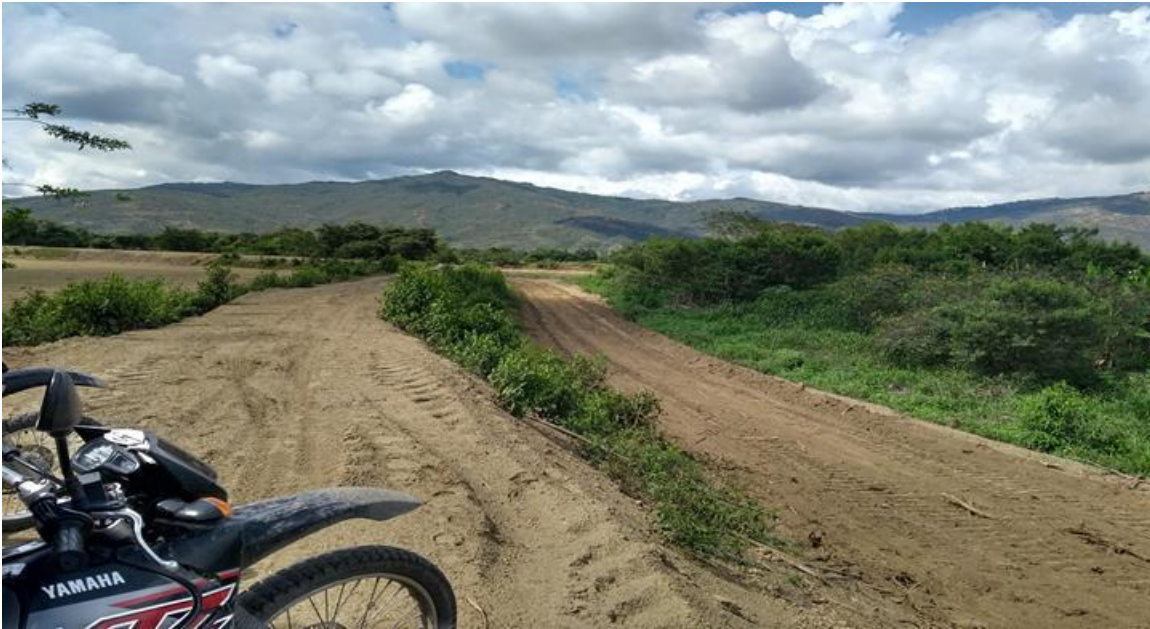
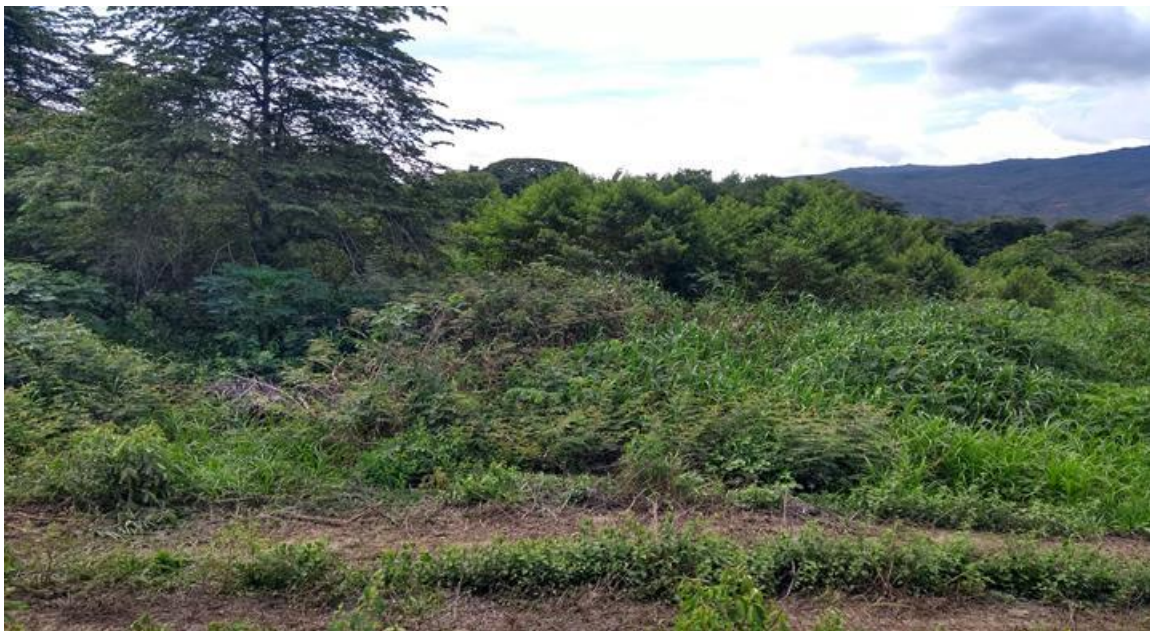
Imagen 9 y 10: Carreteable por donde se hizo la extracción del material y donde se evidencia la presencia de material de rastrojo que hay en la zona.
