Corporación Autónoma  
Regional del Valle del Cauca

## INFORME DE VISITA

Realizar seguimiento a las labores de mantenimiento y rehabilitación vial al interior de los predios El Paraguas y Tambores en la vereda Cominales del municipio de Sevilla y atención a denuncias sobre apertura de vías sin autorización de la CVC. Radicados 860782021 y 860822021.

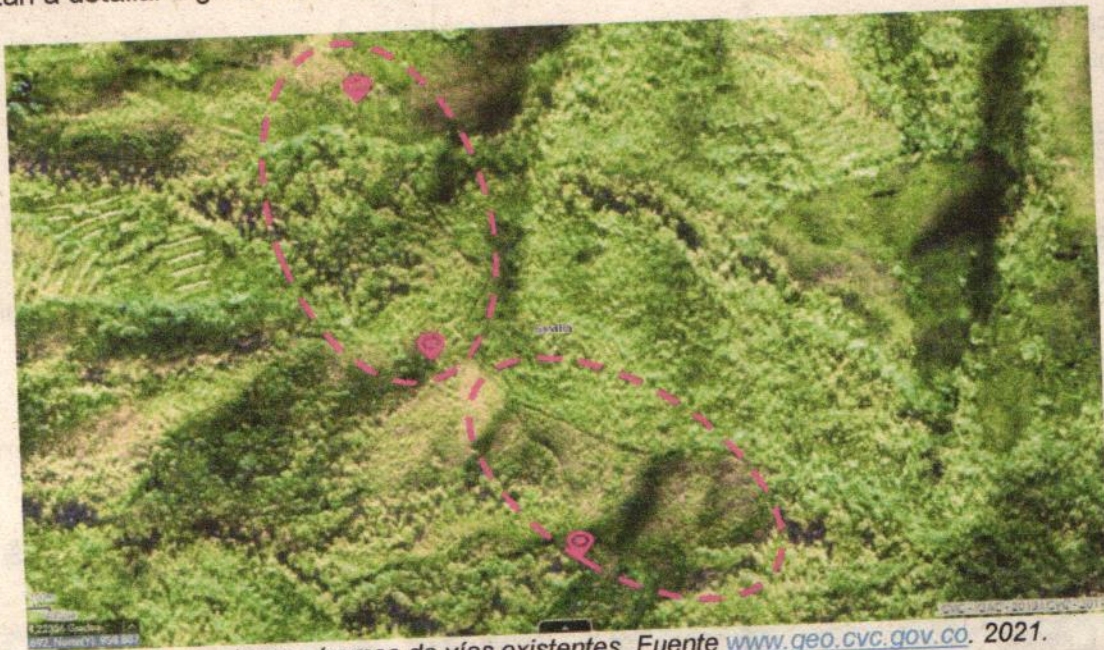
En la siguiente imagen aérea, tomada de [www.geo.cvc.gov.co](http://www.geo.cvc.gov.co), capa radar falso color, se alcanzan a detallar algunos de estos tramos viales.

Detalle de algunos tramos de vías existentes. Fuente [www.geo.cvc.gov.co](http://www.geo.cvc.gov.co). 2021.

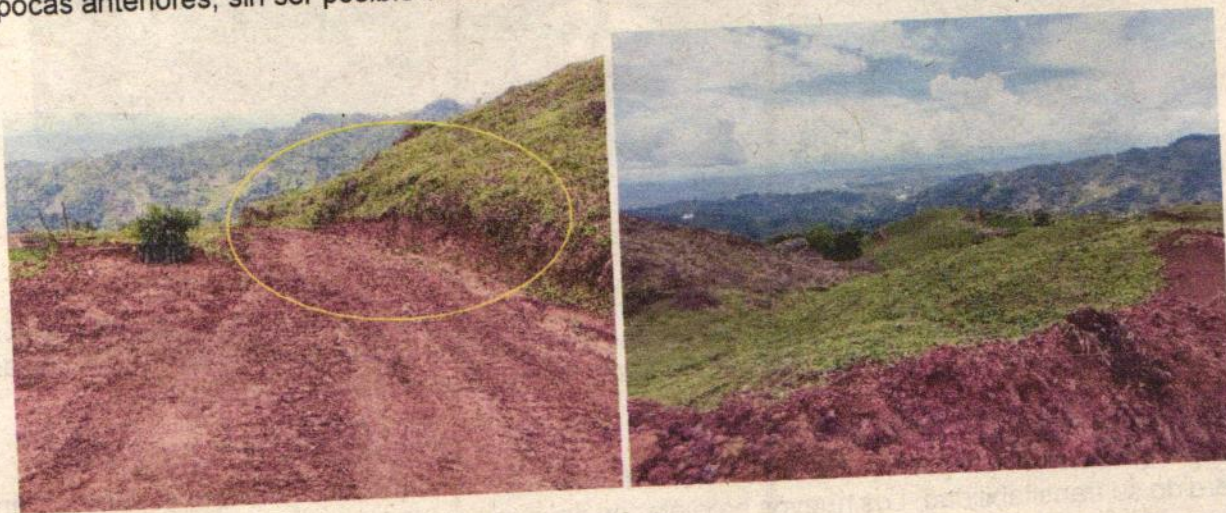
Al momento de la visita ya las labores de mantenimiento vial han concluido, faltado la construcción y rehabilitación de obras de drenaje como alcantarillas y cunetas.

Durante el recorrido no se observan tramo de vías nuevas, tampoco corrientes o cuerpos de agua intervenidos ni relictos de bosque o guadua. Debido a las labores de mantenimiento y perfilado de algunos taludes, se han desenterrado algunas raíces de árboles que fueron erradicados en épocas anteriores, sin ser posible establecer esta cronología.

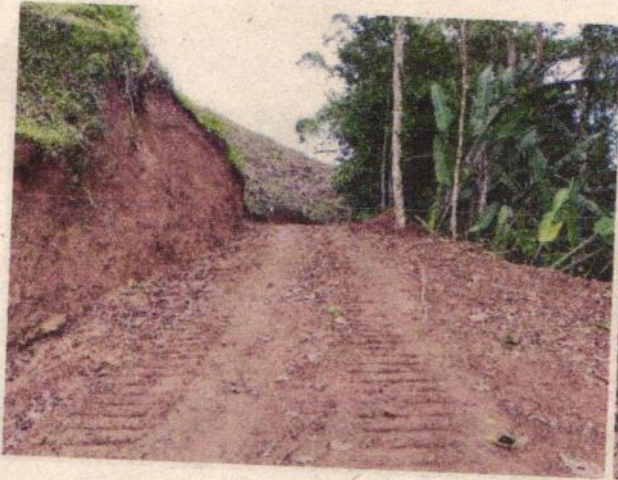
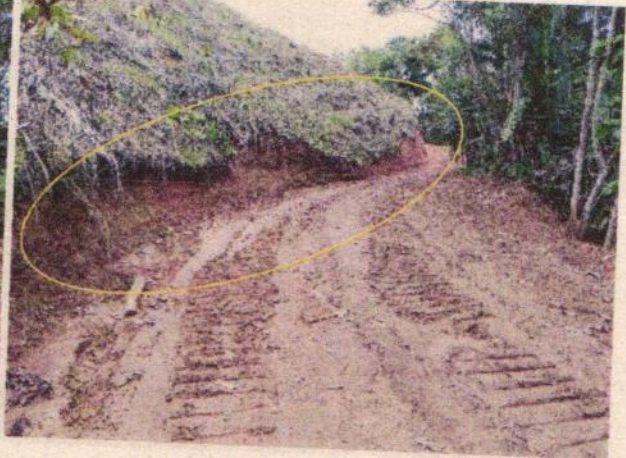
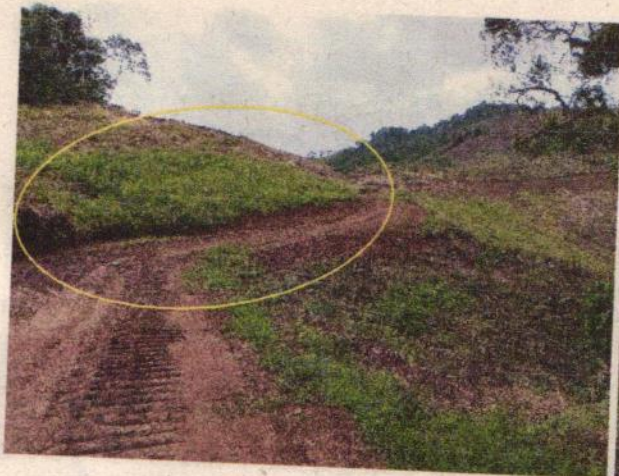
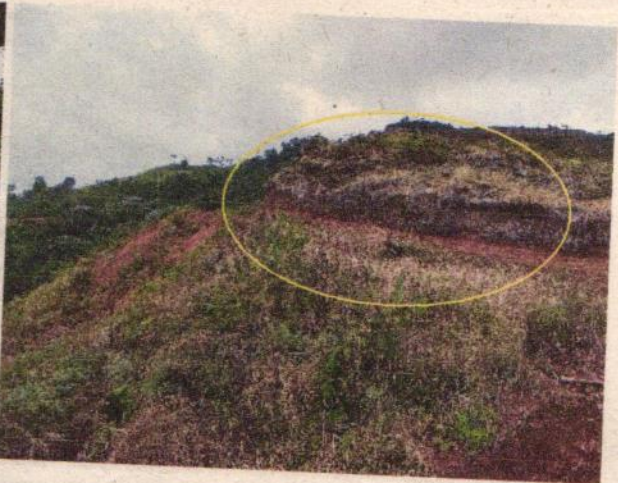
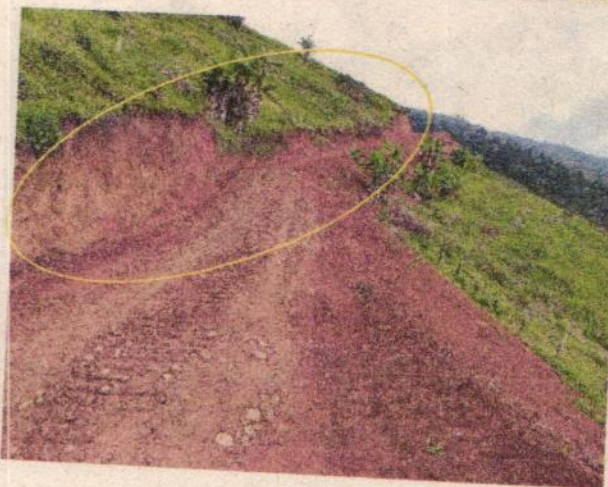
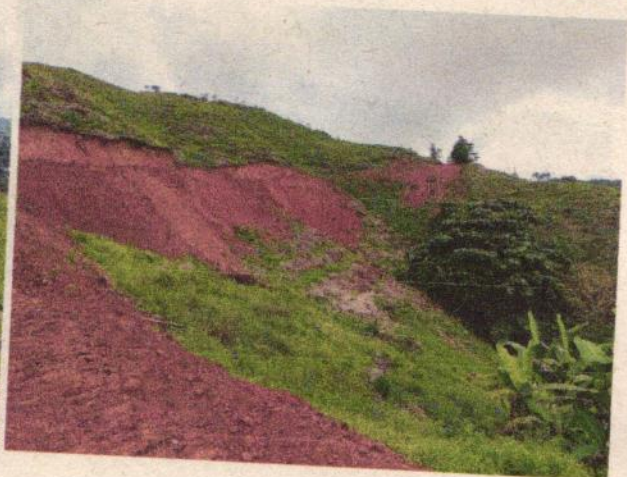
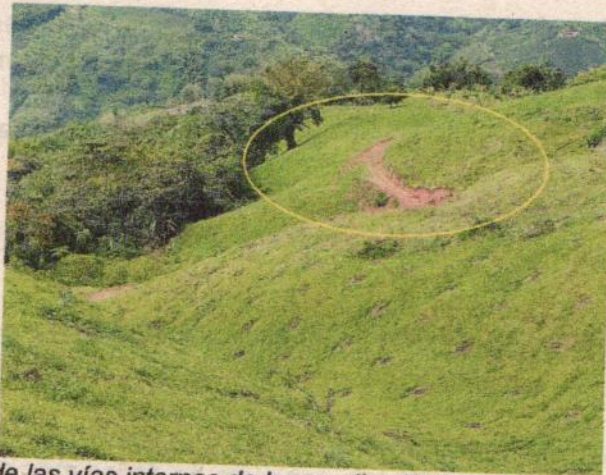
*Detalle de las vías internas de los predios El Paraguas y Tambores.  
Se observa en los taludes de los cortes que estas vías son antiguas.  
Fuente Gregorio Mondragón. CVC. 2021.*

Cabe aclarar que durante estas labores no se modificaron las características geométricas de las vías, es decir, no se modificaron sus pendientes longitudinales, ni sus radios de curvatura ni el ancho de las bancas existentes.

Se debe continuar con la rehabilitación y construcción de las obras de drenaje necesaria para que estas vías conserven su estabilidad y transitabilidad.

También se recomienda iniciar actividades y labores que favorezcan la retención de sólidos en los taludes de las vías que fueron perfilados, con el fin de darles más estabilidad.
