Corporación Autónoma
Regional del Valle del Cauca

INFORME DE VISITA

Realizar seguimiento a las labores de mantenimiento y rehabilitación vial al interior de los predios El Paraguas y Tambores en la vereda Cominales del municipio de Sevilla y atención a denuncias sobre apertura de vías sin autorización de la CVC. Radicados 860782021 y 860822021.

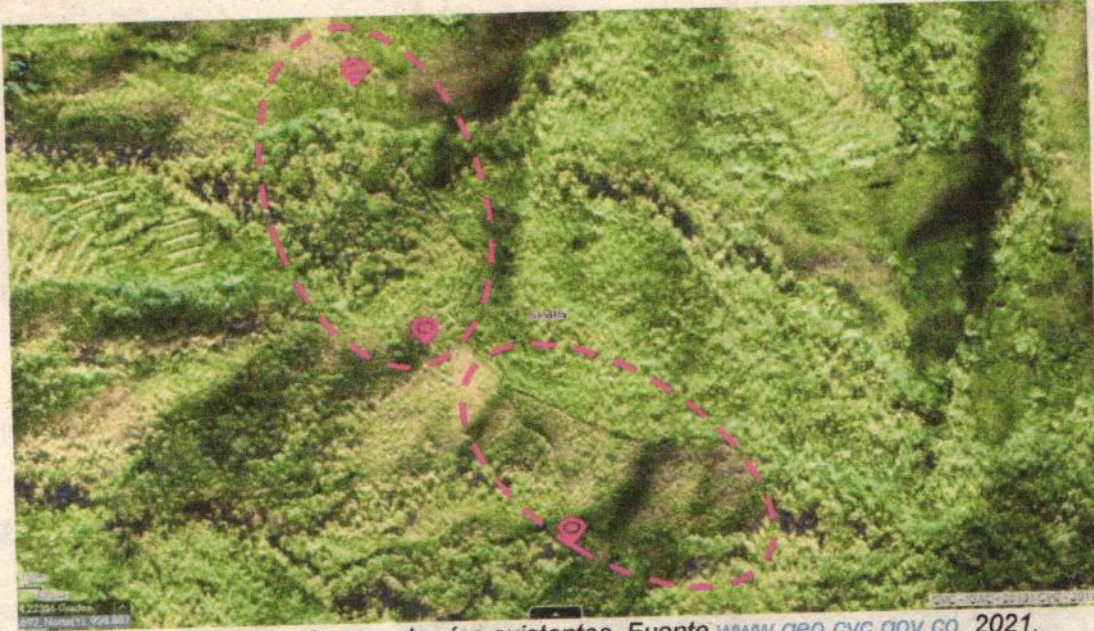
En la siguiente imagen aérea, tomada de www.geo.cvc.gov.co, capa radar falso color, se alcanzan a detallar algunos de estos tramos viales.

Detalle de algunos tramos de vías existentes. Fuente www.geo.cvc.gov.co. 2021.

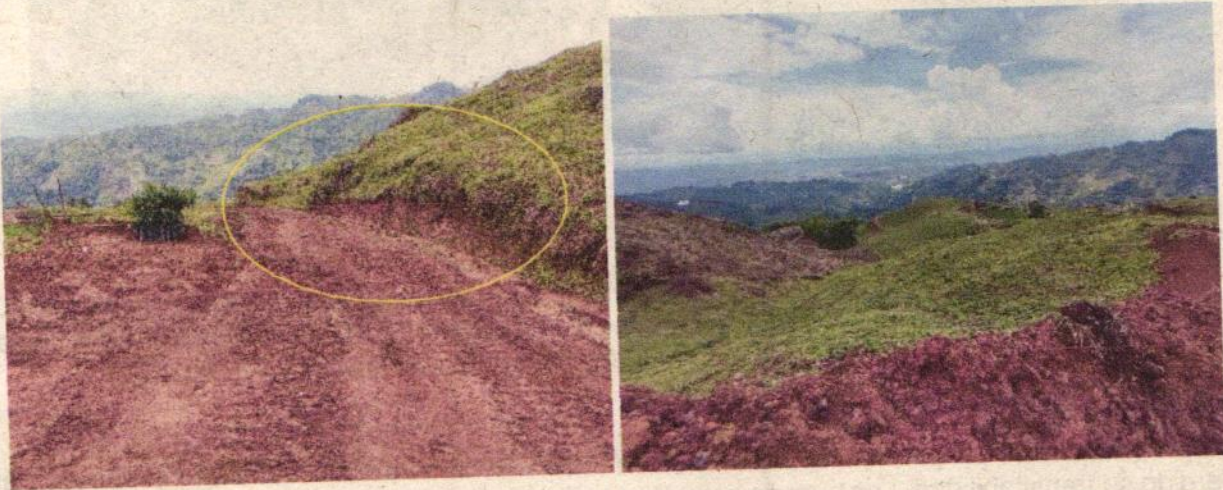
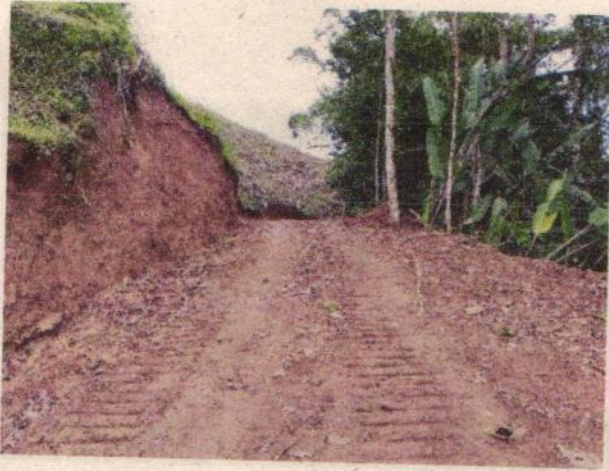
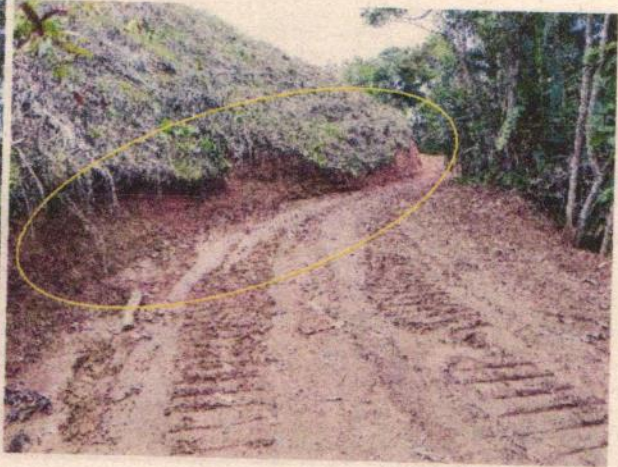
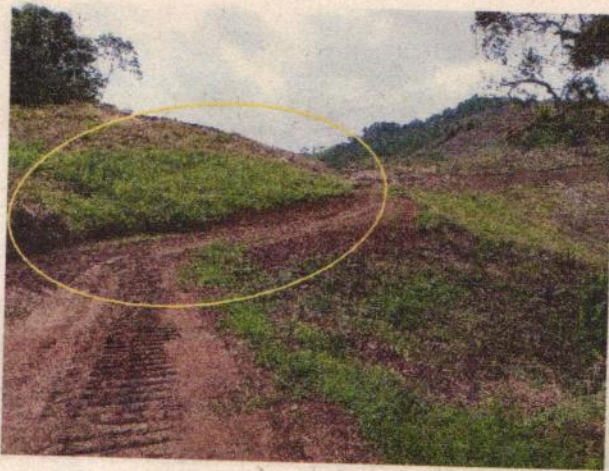
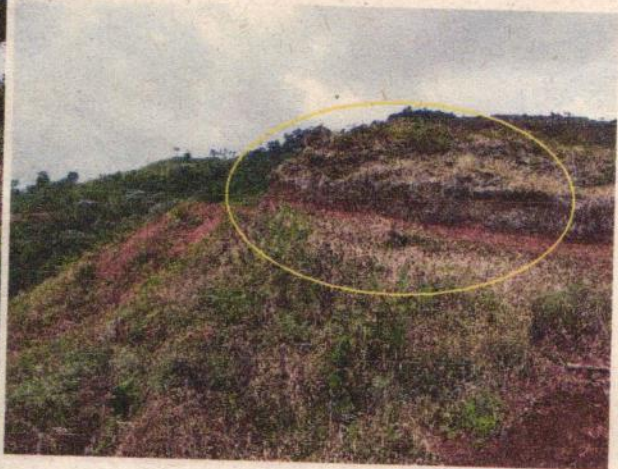
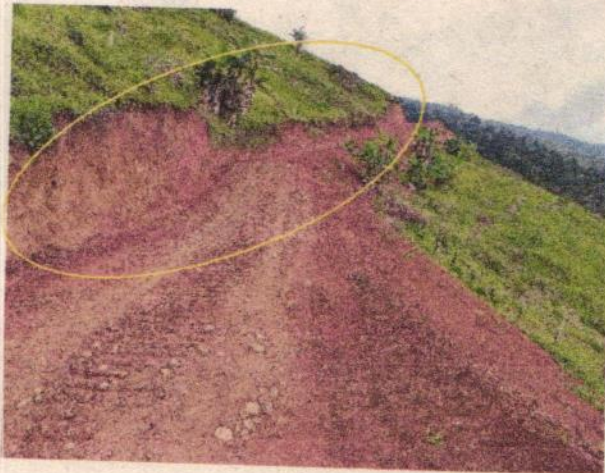
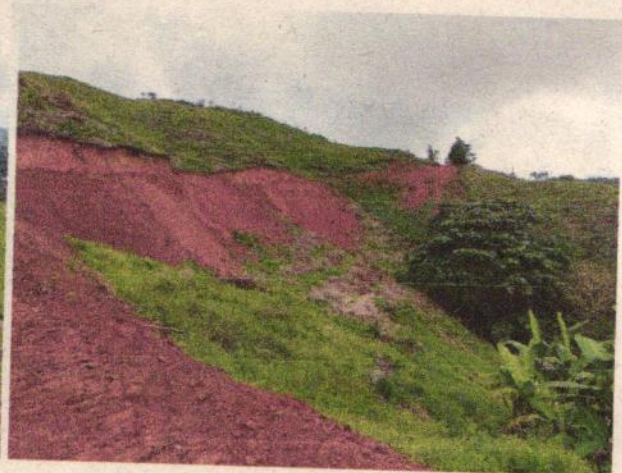
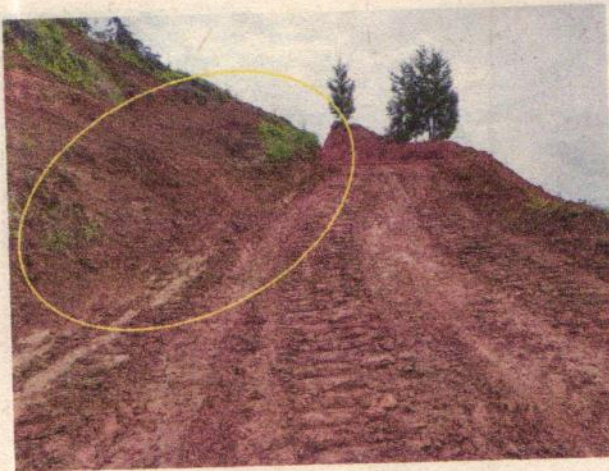
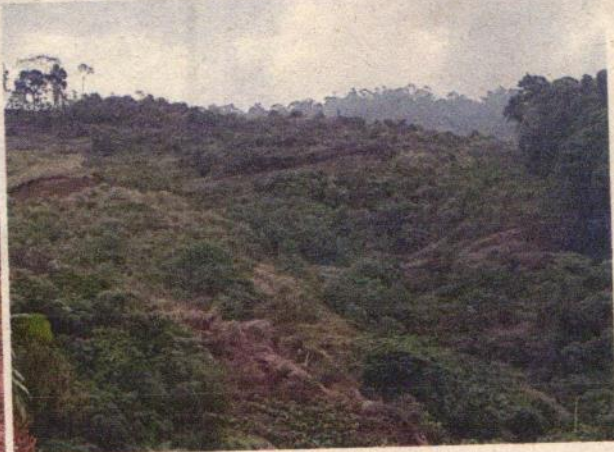
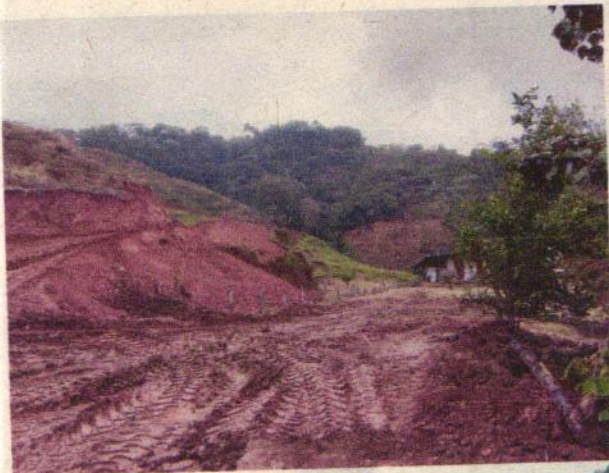
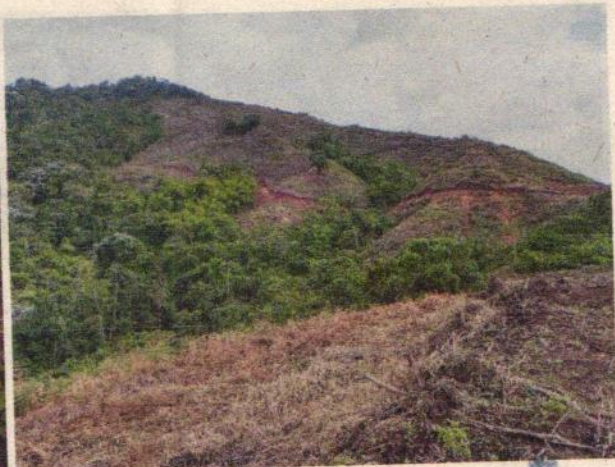
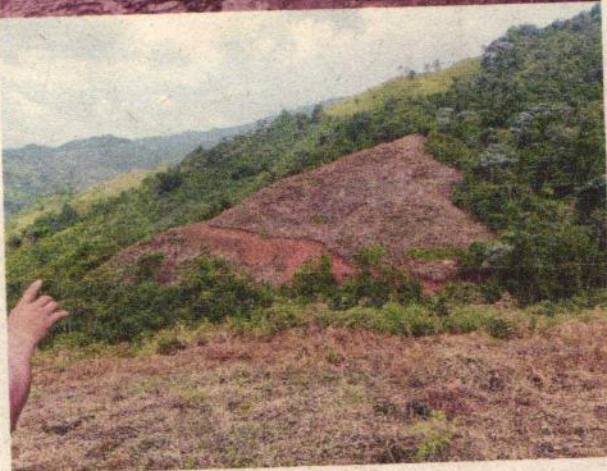
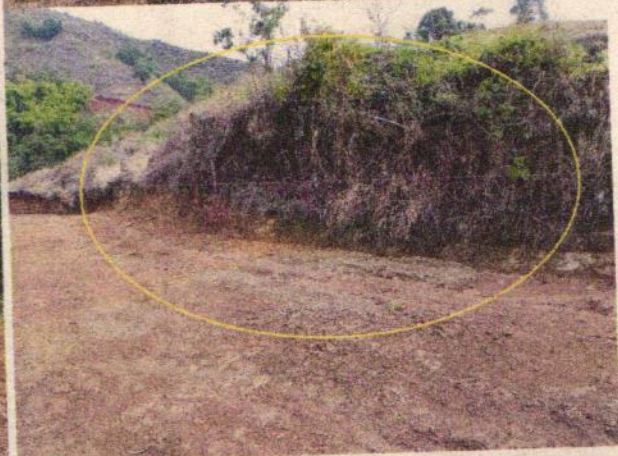
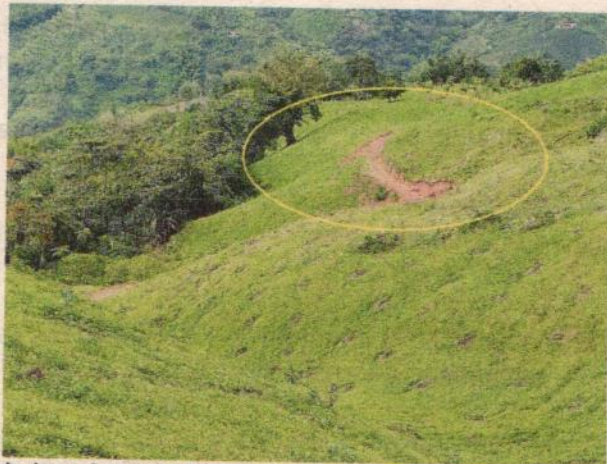
Al momento de la visita ya las labores de mantenimiento vial han concluido, faltado la construcción y rehabilitación de obras de drenaje como alcantarillas y cunetas.

Durante el recorrido no se observan tramo de vías nuevas, tampoco corrientes o cuerpos de agua intervenidos ni relictos de bosque o guadua. Debido a las labores de mantenimiento y perfilado de algunos taludes, se han desenterrado algunas raíces de árboles que fueron erradicados en épocas anteriores, sin ser posible establecer esta cronología.

*Detalle de las vías internas de los predios El Paraguas y Tambores.
Se observa en los taludes de los cortes que estas vías son antiguas.
Fuente Gregorio Mondragón. CVC. 2021.*

Cabe aclarar que durante estas labores no se modificaron las características geométricas de las vías, es decir, no se modificaron sus pendientes longitudinales, ni sus radios de curvatura ni el ancho de las bancas existentes.

Se debe continuar con la rehabilitación y construcción de las obras de drenaje necesaria para que estas vías conserven su estabilidad y transitabilidad.

También se recomienda iniciar actividades y labores que favorezcan la retención de sólidos en los taludes de las vías que fueron perfilados, con el fin de darles más estabilidad.
