Corporación Autónoma  
Regional del Valle del Cauca

## INFORME DE VISITA

Realizar visita ocular para atender radicado No. 205812022 del 24 de febrero de 2022 por riesgo y erradicación de 2 palmas por ocasionar inconveniente con la red eléctrica del barrio.

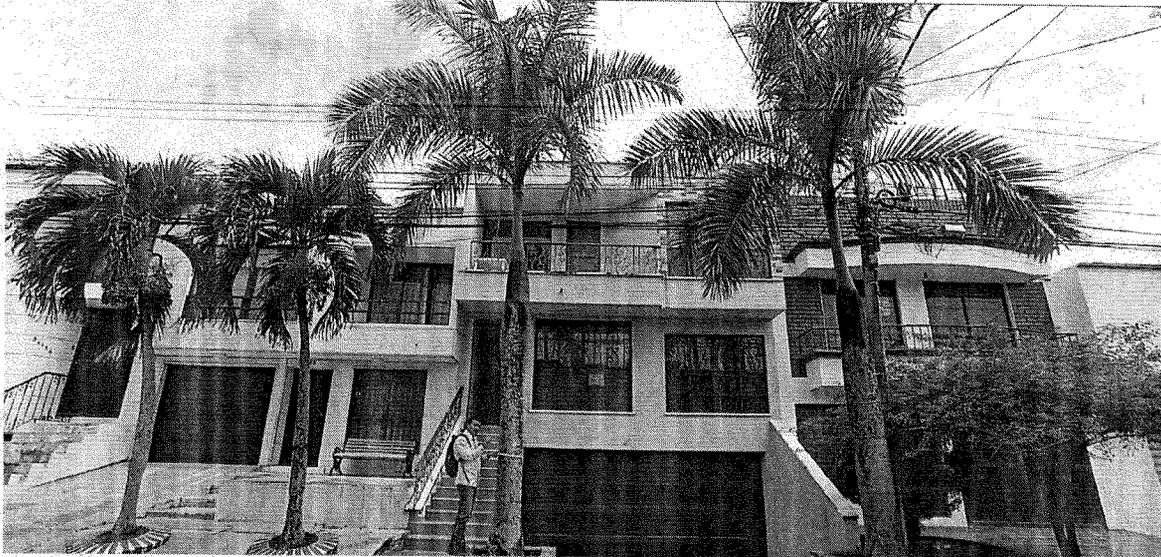
En la visita se evidencia que las palmas de especie (palmiste Gargoulette) tienen una altura aproximadamente de 12 metros, y una circunferencia altura de pecho - CAP promedio de 118 centímetros, debido a la altura de las mismas ya están haciendo contacto con las redes eléctricas que se encuentran en el poste de las Empresas Municipales de Cartago identificado con el numero EMC 05587.

Fotografía 1. Panorámica Palmas (Palmiste Gargoulette).

De acuerdo a lo observado durante la visita en la dirección Carrera 8 A #21A-22, Barrio Argos, no es favorable otorgar el permiso para poda o erradicación de 2 Palmas (palmiste Gargoulette) ya que según lo informado por las personas que allí habitan no se está ocasionando ningún perjuicio a los vecinos o al sector.

Por lo anterior, la Corporación Autónoma Regional del Valle del Cauca - CVC, en el marco de sus competencias legales, no autoriza la poda o erradicación de las 2 Palmas (palmiste Gargoulette), ubicadas en la Carrera 8 A #21A-22, Barrio Argos, municipio de Cartago, Departamento del Valle del Cauca.

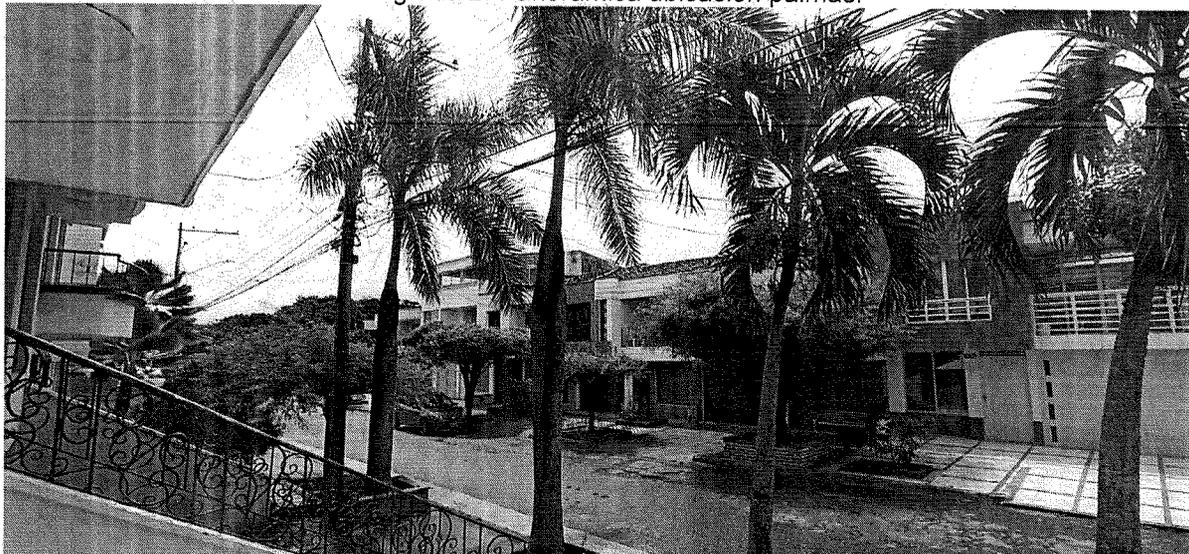
El día 04 de marzo de 2022 funcionario de la DAR NORTE – CVC, realizó visita técnica al predio ubicado en la carrera 8 A #21A-22, Barrio Argos, por la afectación a la red de energía debido al crecimiento natural de 2 palmas (palmiste Gargoulette), las cuales se encuentran en el antejardín del predio antes mencionado.

Fotografía 2. Panorámica ubicación palmas.

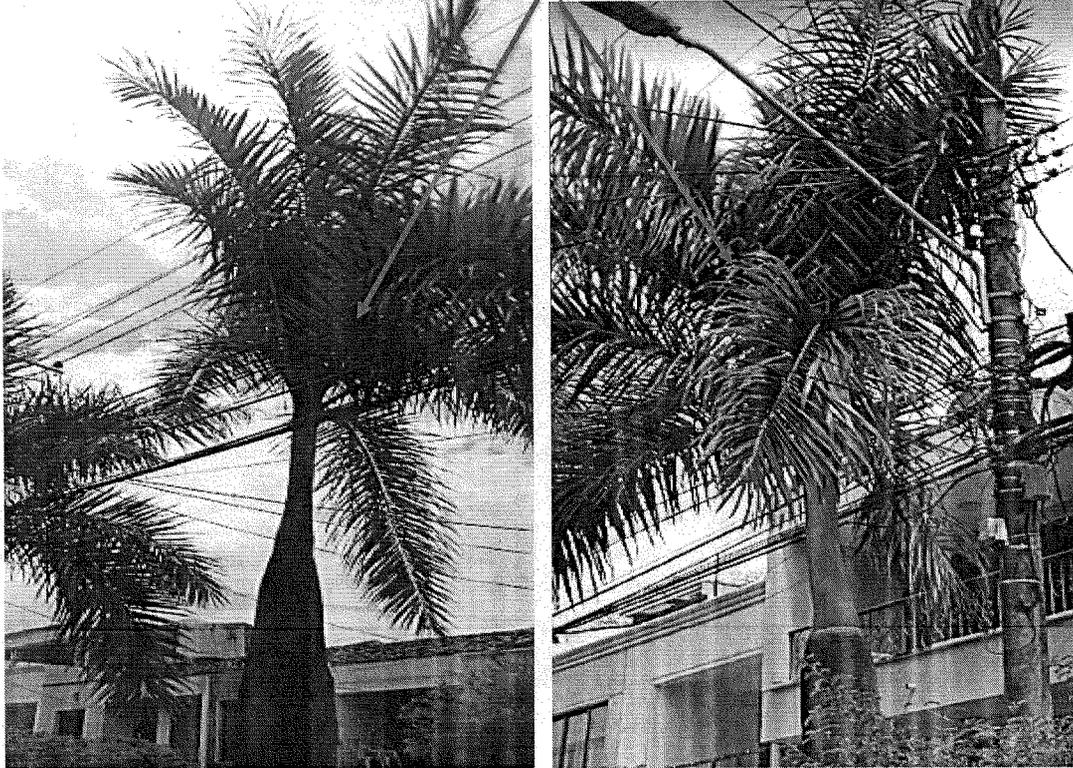
Dado lo anterior se evidencia que si se realiza una poda a estas palmas (palmiste Gargoulette) sería sobre el copo y se estarían erradicando las mismas ya que esta es la que genera la problemática.

Fotografía 3. follaje que tocan las redes eléctricas.

Por lo anterior, la Corporación Autónoma Regional del Valle del Cauca - CVC, con el fin de determinar el tipo de tratamiento a autorizar para estas dos palmas, solicita el concepto técnico de la Empresa de Energía de Pereira, sobre si efectivamente las palmas generan riesgo para la infraestructura eléctrica del sector o si la situación se puede manejar con el corte de algunas hojas de las palamas.

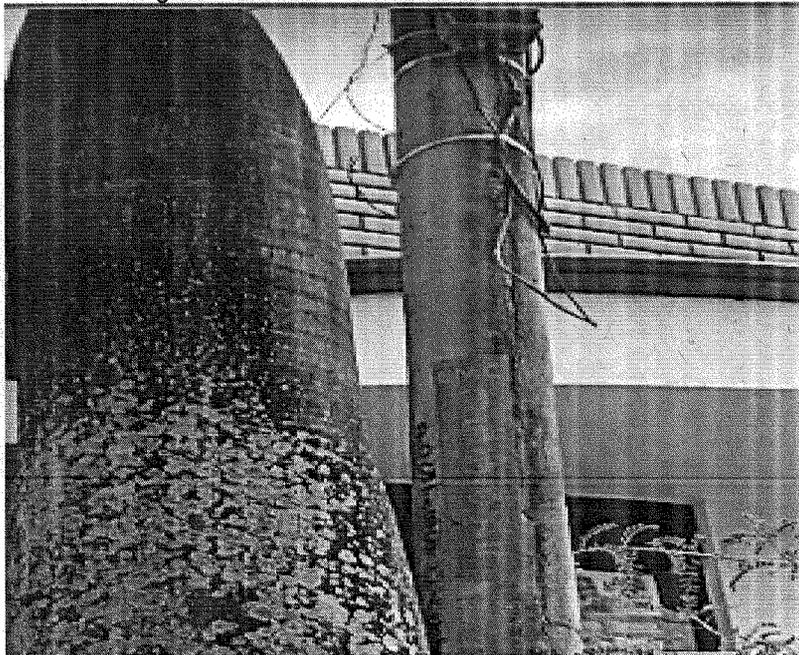
Fotografía 4. Poste Redes Eléctricas EMC 055875.
