AVISO

RADICADO N° 509362022

INFORME DE VISITA

Asunto: Información de situación encontrada por disposición de residuos de construcción y demolición RCD Polideportivo municipio de Ulloa.

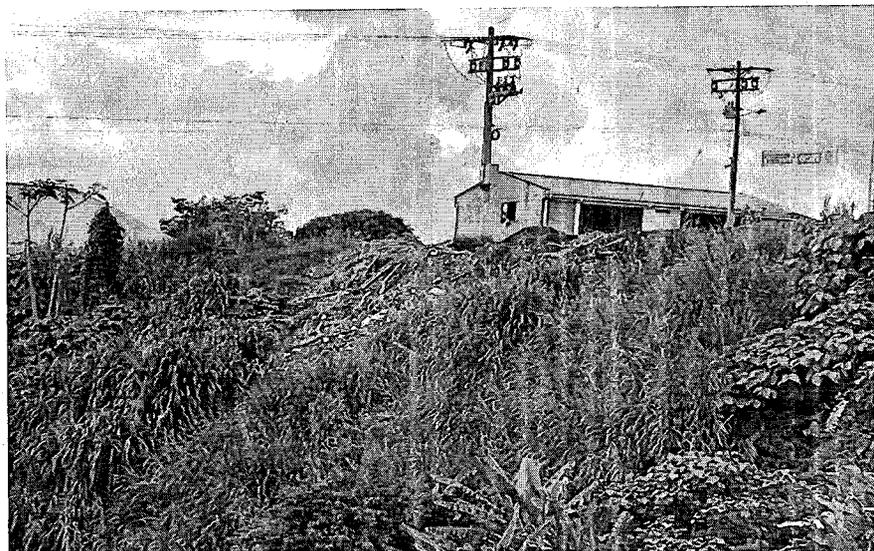
Según relata la comunidad, está actividad de disponer residuos de construcción y demolición RCD, se ha venido realizando desde hace unos días en este lote propiedad de la administración municipal.

Imagen 2. Entrada polideportivo Ulloa. Fuente: Elaboración propia, 2022.

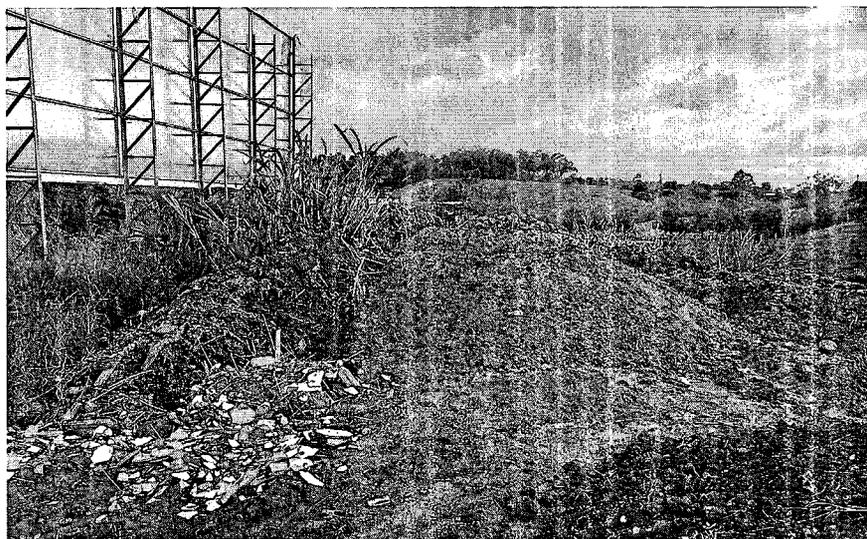
En la actualidad este material se está depositando en la entrada y junto a la infraestructura del polideportivo del municipio de Ulloa; se desconoce su procedencia y el uso que se le dará en este terreno.

Imagen 3. Disposición de RCD entrada Polideportivo Ulloa. Fuente: Elaboración propia, 2022.

1. Suspender la disposición de material de residuos de construcción y demolición RCD para la conformación de llenos en la ladera, ya que estos materiales no tienen la cohesión ni compactación necesaria para garantizar la estabilización del terreno, y por el contrario, cuando el material se satura por las agua lluvias gana peso, y se desliza por la pendiente arrasando material del suelo y material vegetal.

2. Se realice el aislamiento de la zona afectada construyendo un cerco alrededor de la misma, ya que es importante facilitar la regeneración natural de la vegetación y evitar cualquier tipo de intervención en esta área, impidiendo el ingreso a los vehículos que transportan este tipo de residuos.

3. imponer por parte de la Policía Nacional el comparendo ambiental a las personas que se encuentren realizando disposición de residuos de construcción y demolición RCD.

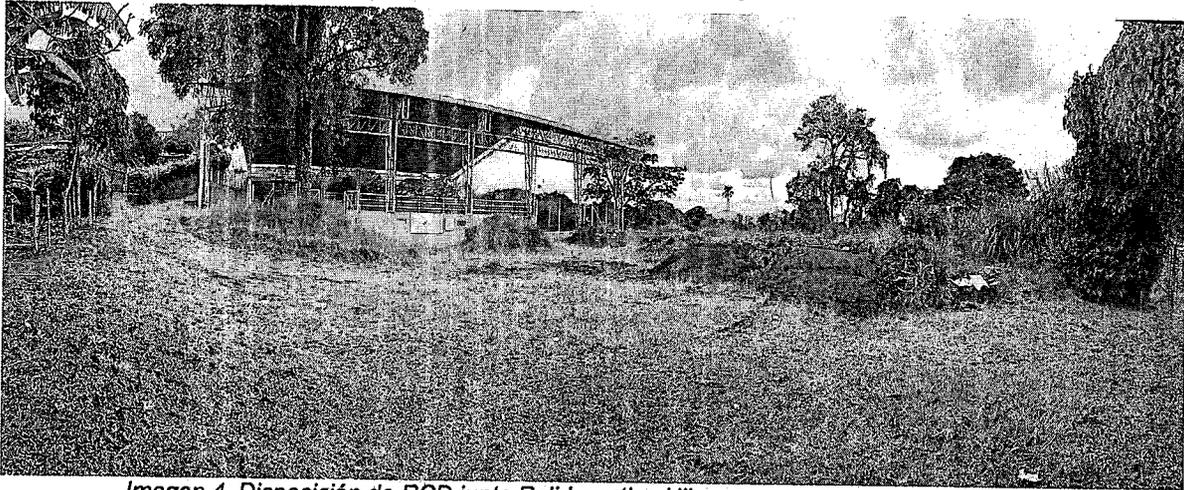
En el momento de la visita, no se encontró a nadie en terreno que pudiera relatar y orientar la visita o dar detalles de las personas afectadas con esta actividad.

Imagen 4. Disposición de RCD junto Polideportivo Ulloa. Fuente: Elaboración propia, 2022.

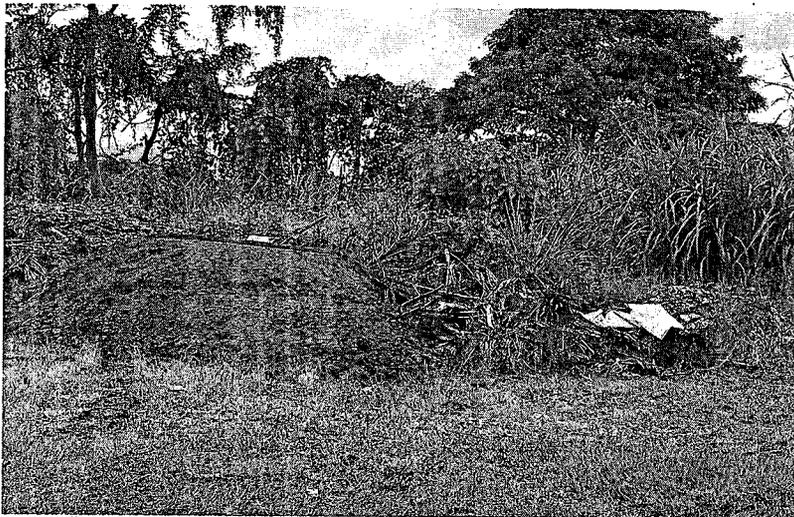
Adicional a esto, se pudo evidenciar que a consecuencia de las fuertes lluvias de los últimos días este material depositado en la entrada al polideportivo podría llegar a colapsar cayendo pendiente abajo generando la obstrucción de un cauce seco que evacua aguas lluvias cuando se presentan.

Imagen 5. Disposición de RCD junto Polideportivo Ulloa. Fuente: Elaboración propia, 2022.

Por lo anteriormente mencionado se hace un llamado a la alcaldía del municipio de Ulloa para que realice el retiro de este material RCD y al comando de policía de Ulloa para que en lo sucesivo se imponga comparendo ambiental a las personas que se detecten arrojando este tipo de residuos en este lugar.
