## AVISO

**RADICADO N° 552772022**

## INFORME DE VISITA

Antigua estación del ferrocarril y vía férrea, vereda Venecia, municipio de Ulloa, departamento del Valle del Cauca, en la jurisdicción territorial de la cuenca del río La Vieja.

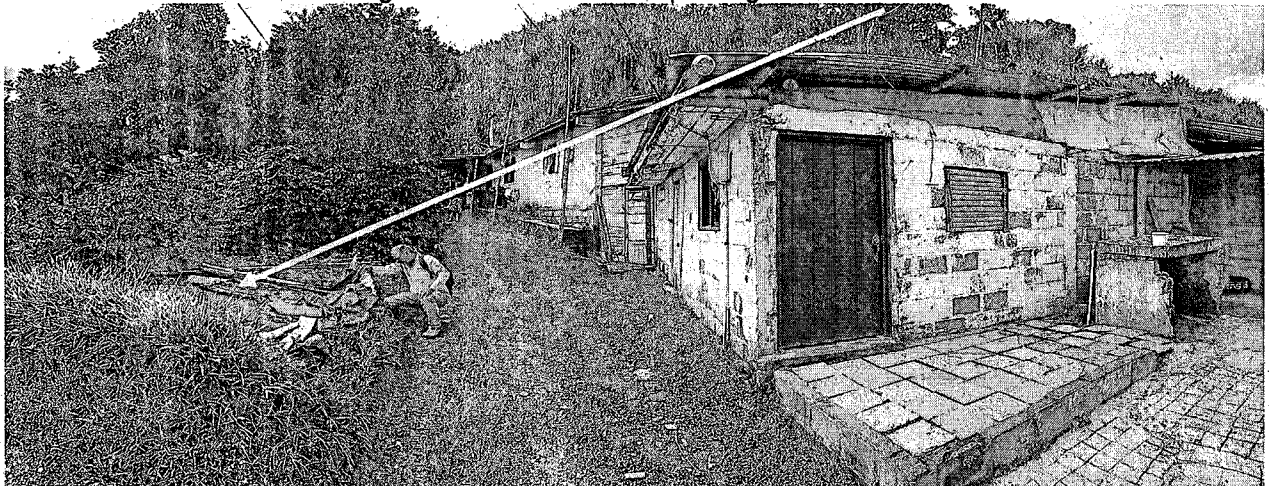
Cuentan con unas fosas de 6 m de profundidad con un diámetro de 2 metros aproximadamente donde depositan las aguas residuales. Para las aguas provenientes de los lavaderos, lavaplatos y duchas las conducen mediante tuberías de 2 pulgadas sobre el barranco para ser vertidas sobre el terreno y se infiltren en el suelo.

Fotografía 2. letrina en tierra para aguas residuales.

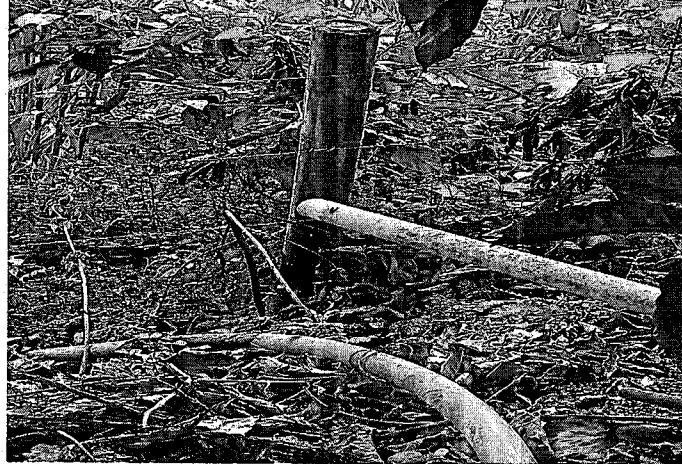
Fotografía 3. Tubería desagües aguas lavadero – lavaplatos y duchas

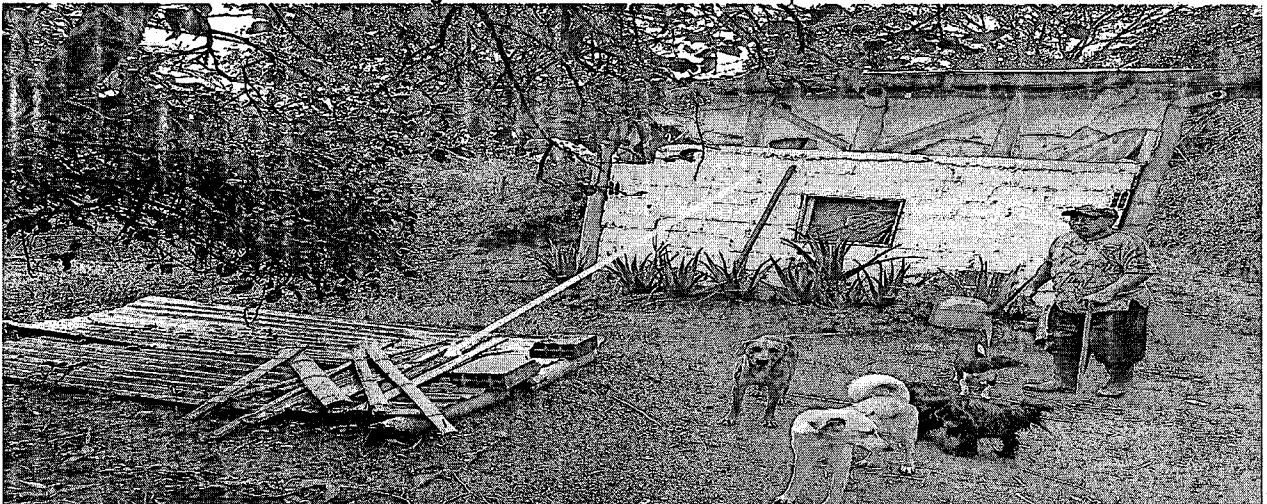
El día 16 de junio de 2022 se realiza una visita al sitio denominado antigua vía férrea y estación de la vereda Venecia donde se encontró que existen 4 viviendas en la entrada y una más adelante construidas sin autorización de autoridad competente (invasión) las cuales cuentan con letrinas tipo fondo profundo o hoyo negro en tierra para depositar las aguas residuales de los sanitarios.

Fotografía 6. Viviendas con letrina punto 2.
