## AVISO DE NOTIFICACIÓN DE UNA DENUNCIA ANÓNIMA

**Actuación a notificar:** No. Radicado CVC 145512024

## INFORME DE VISITA

Realizar visita en atención a una denuncia Anónima con radicado CVC 145512024, a un árbol que se encuentra sobre la vía, el cual, según la solicitud está afectando la vía ocasionando accidentes.

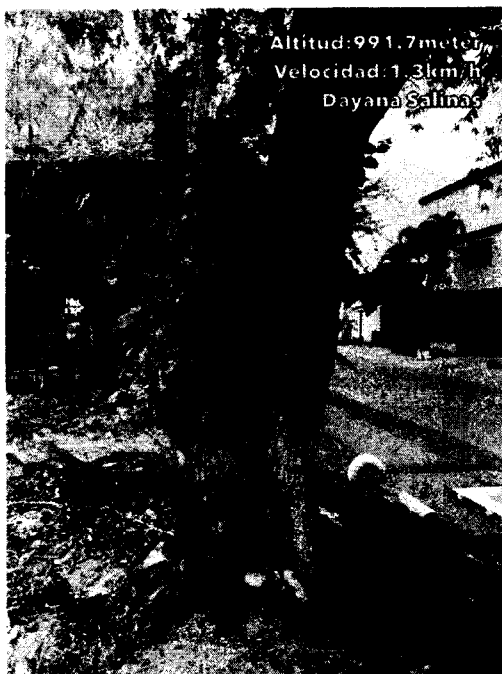
Según lo observado, el árbol se encuentra en buenas condiciones fitosanitarias y las probabilidades de que las grietas que se evidencian en la vía correspondan a las raíces

Imagen 1 y 2: Árbol de la especie Guazuma ulmifolia

Después de realizar la visita, se concluye que el árbol de la especie *Guazuma ulmifolia* aparentemente no se encuentra generando riesgo y que las condiciones fitosanitarias del individuo son buenas
