## AVISO DE NOTIFICACION DE UNA DENUNCIA ANONIMA

**Actuación a notificar:** No. Radicado CVC 370962025

## INFORME DE VISITA

Humedal Charco de Oro, localizado en la Hacienda Charco de Oro, corregimiento El Salto, municipio de Andalucía, en las coordenadas geográficas WGS 1984: Latitud 04° 11' 02,81" Norte, 76° 14' 18,08" Oeste

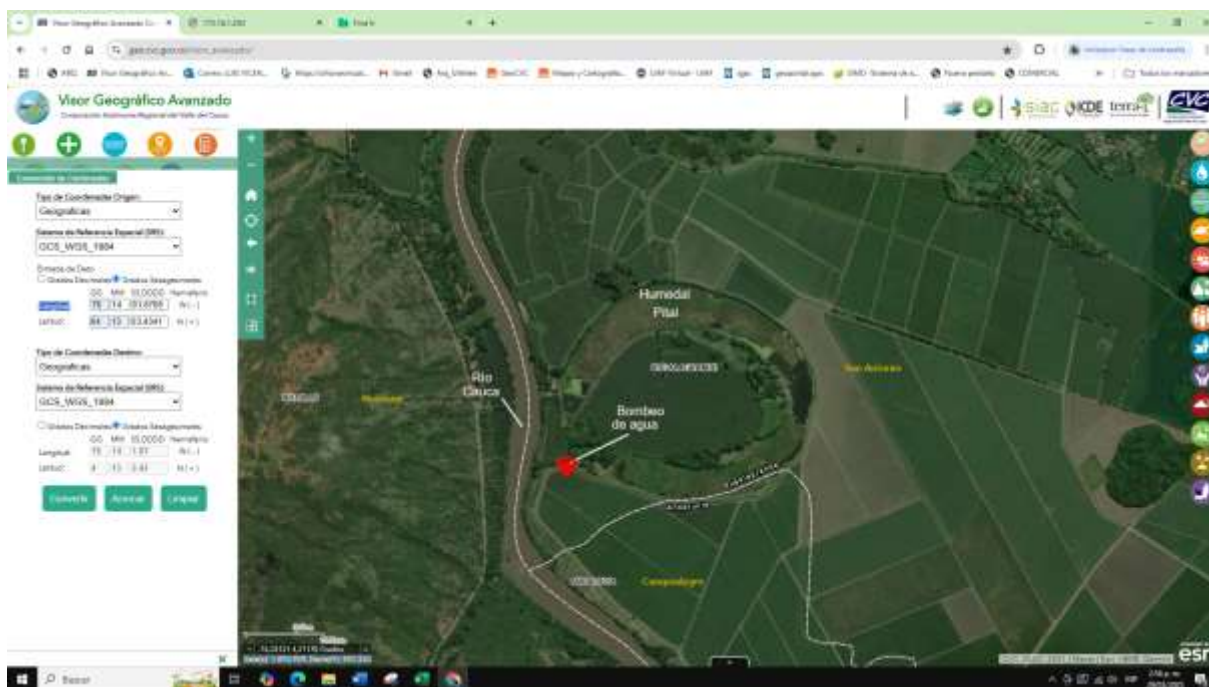
Imagen 2. Localización punto de bombeo de agua. Fuente "GeoVisor Avanzado CVC".

En las coordenadas geográficas WGS 1984: Latitud 04° 13' 03,43"Norte, 76° 14' 01,87" Oeste, a una distancia de 100 metros aproximadamente del río Cauca, se observó el bombeo de aguas extraídas de un cultivo de la caña de azúcar, hacia el canal o zanjón que comunica el río Cauca con el humedal Pital; la actividad de bombeo es realizada por personal de la hacienda La Graciela, no genera impactos adversos sobre los recursos ictiológicos. Ver imagen 2.

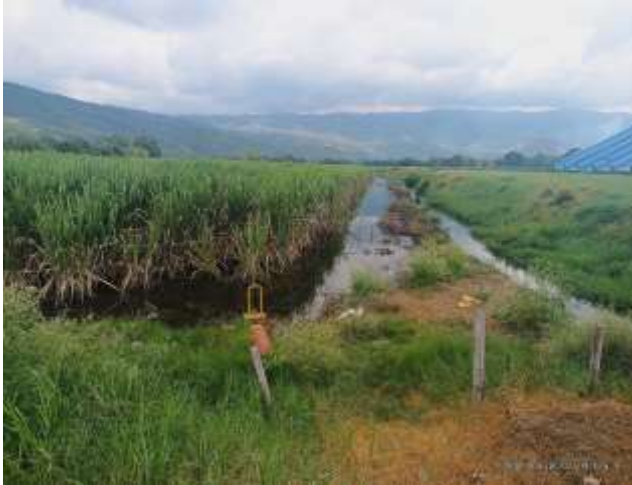
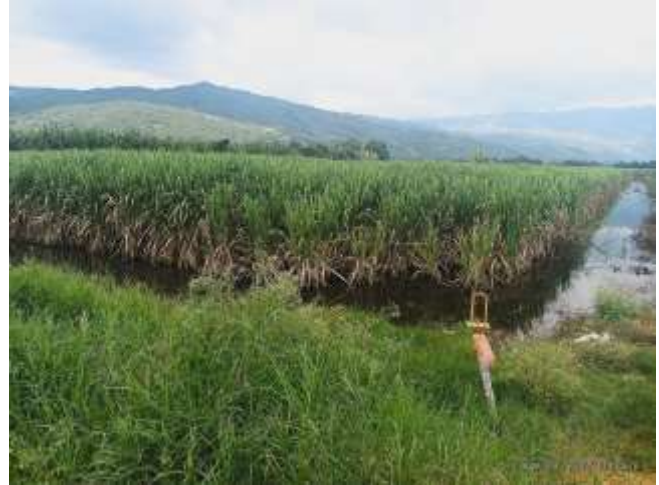
Foto 1 y 2. Cultivos de caña de azúcar inundados por nivel freático, hacienda La Graciela.

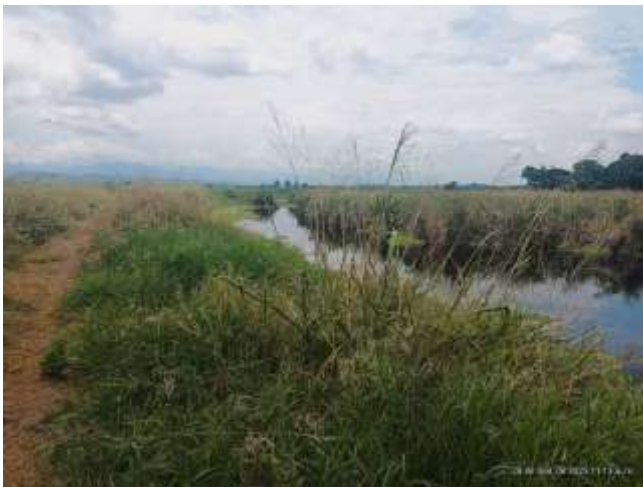
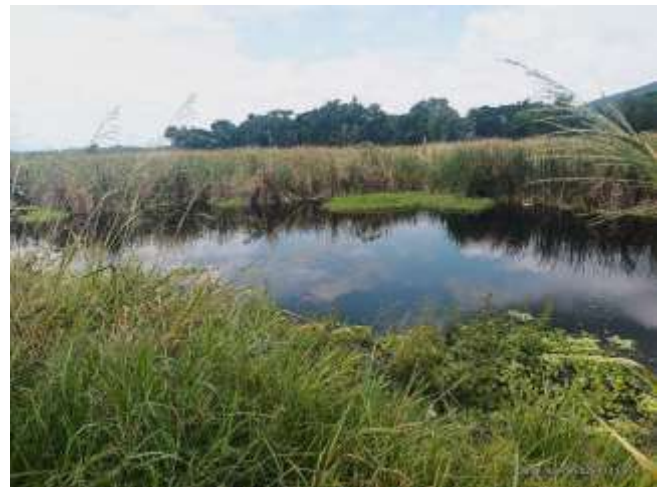
Foto 3 y 4. Zona lacustre libre de vegetación acuática del humedal Pital.  
No se evidenció recursos ícticos en estado necrótico.

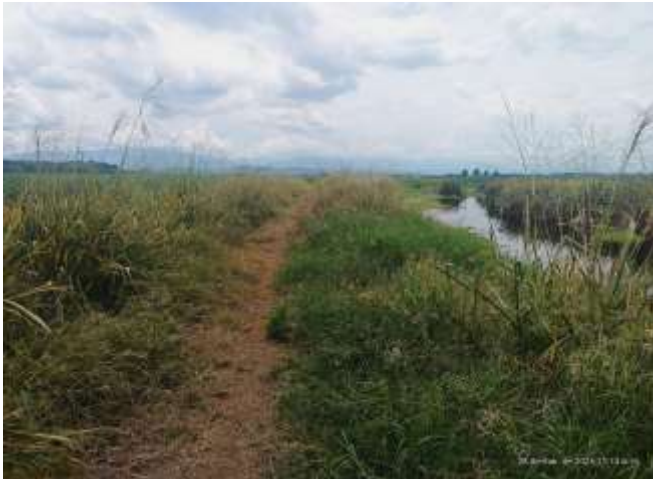
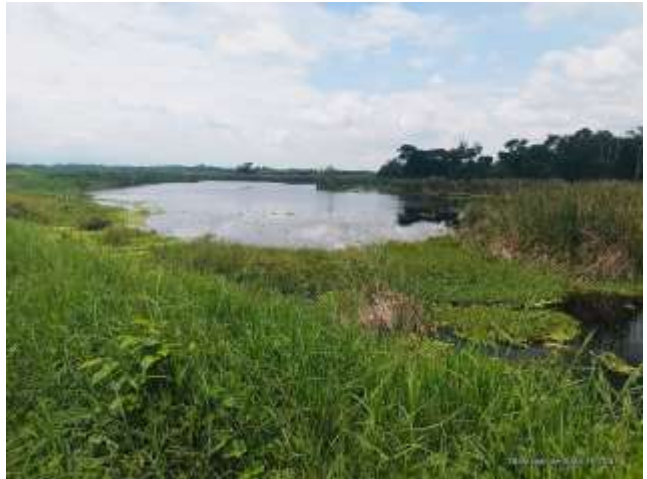
Foto 5 y 6. Zona lacustre libre de vegetación acuática del humedal Pital.  
No se evidenció recursos ícticos en estado necrótico.

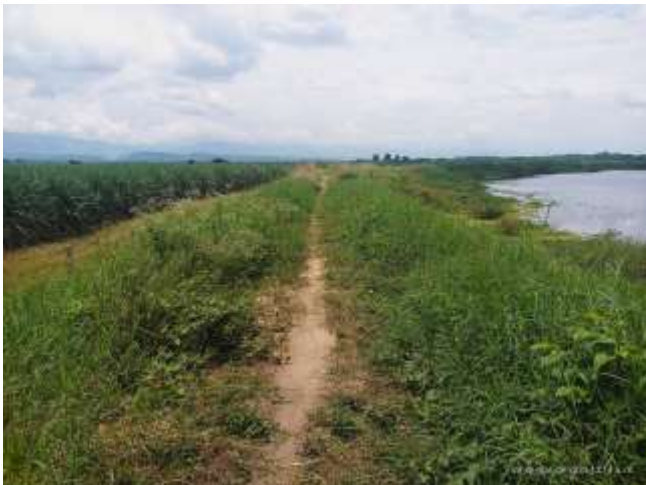
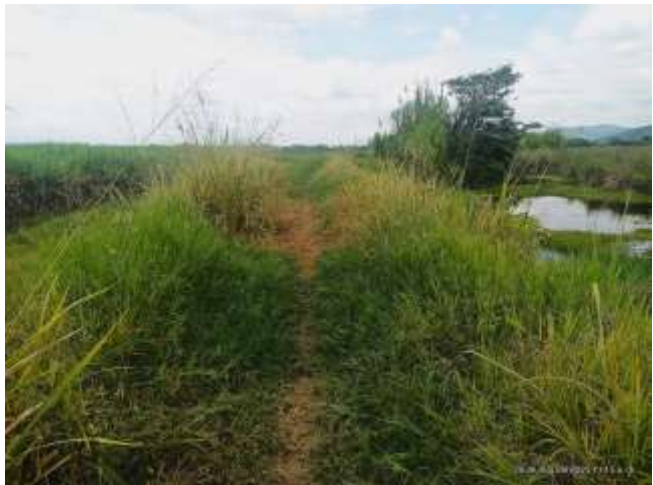
Foto 7 y 8. Dique de protección en buen estado estructural.

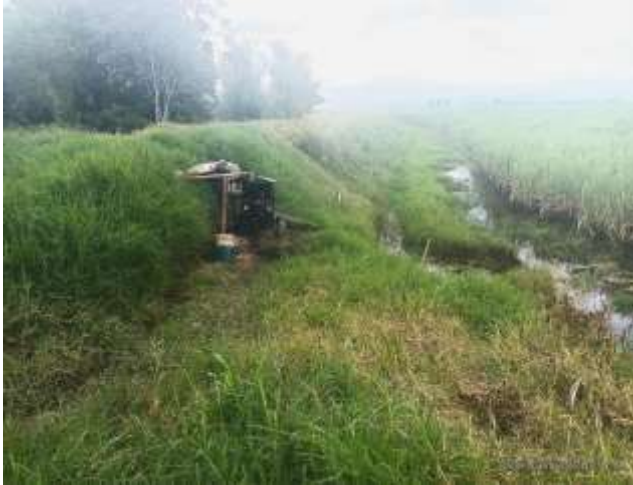
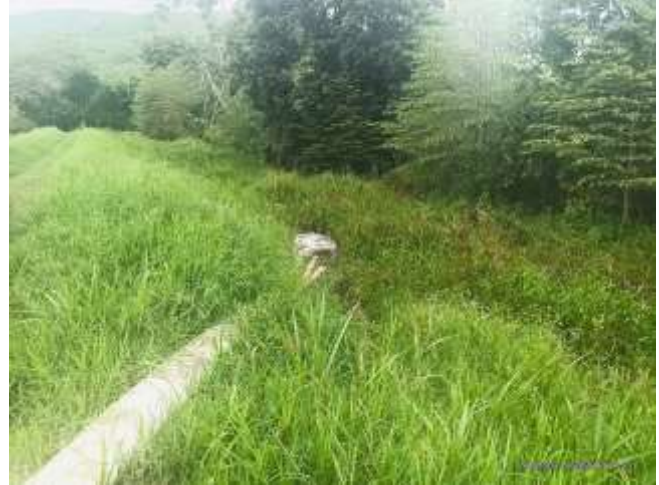
Foto 9 y 10. Extracción de agua por bombeo del cultivo de caña de azúcar al zanjón que comunica el río Cauca con el ecosistema lagunar.

En la hacienda La Graciela, se observó la extracción de agua por bombeo del cultivo de caña de azúcar hacia un canal o zanjón que comunica el río Cauca con el humedal Pital, situación que no afecta los recursos ictiológicos del ecosistema lagunar.

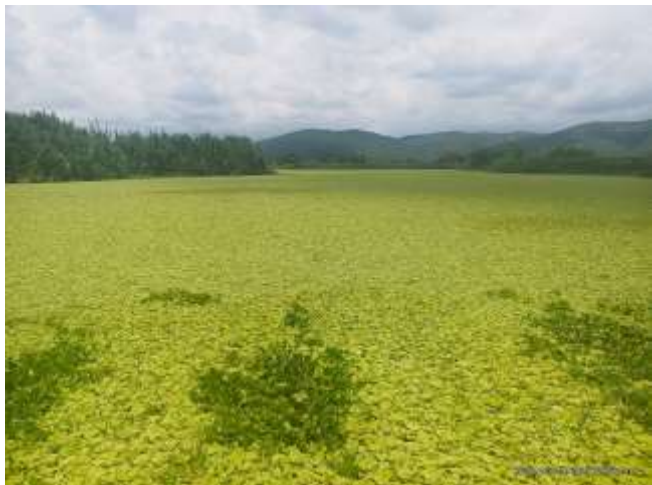
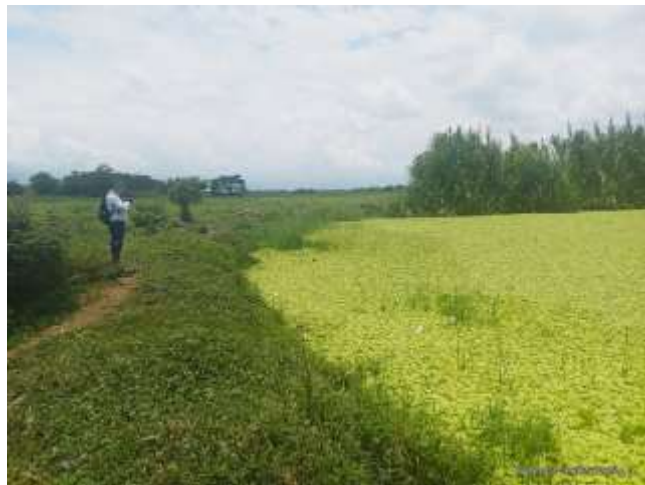
En el recorrido por el humedal Charco de Oro, no se observó impactos adversos que puedan afectar los recursos biológicos (flora y fauna) del ecosistema lagunar. No se evidenció recursos ícticos en estado necrótico. El humedal se observó con buen nivel de agua cubierta por la vegetación acuática conocida como lechuguilla.

Foto 11 y 12. Zona lacustre del humedal Charco de Oro, cubierta por vegetación acuática conocida como lechuguilla.

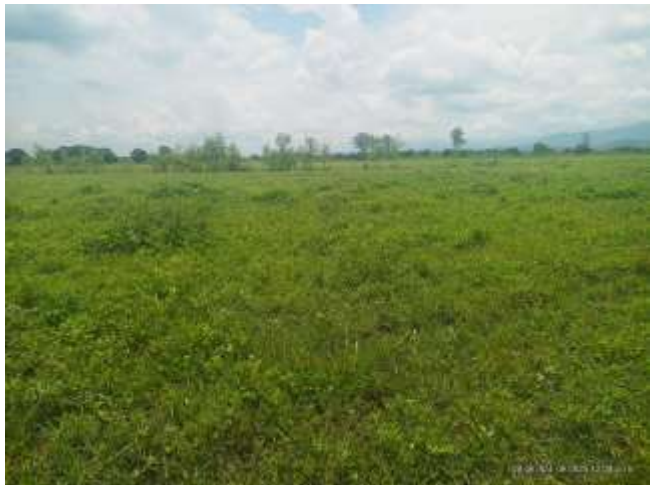
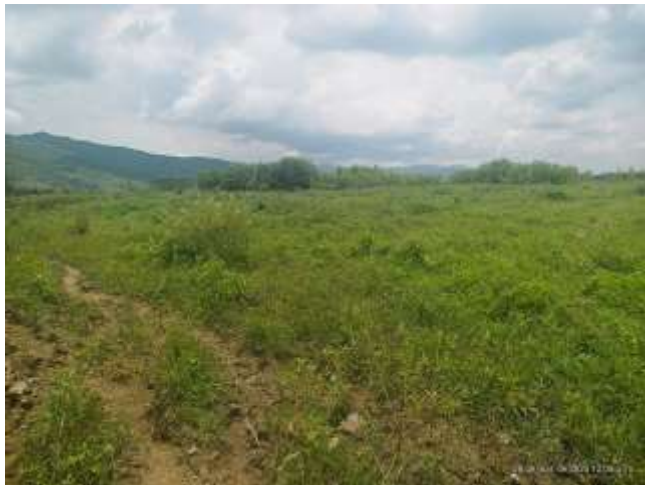
Foto 13 y 14. Zona adyacente al humedal Charco de Oro, con rastrojo bajo (vegetación herbácea), sin cultivos productivos.
