### AVISO DE NOTIFICACION DE UNA DENUNCIA ANONIMA

## INFORME DE VISITA

Realizar visita de inspección ocular en atención a Radicado anónimo CVC No. 411532025 presentado persona anónima, con respaldo de firmas de comunidad del sector y correos electrónicos donde se remite respuesta de actuación por parte de la autoridad ambiental

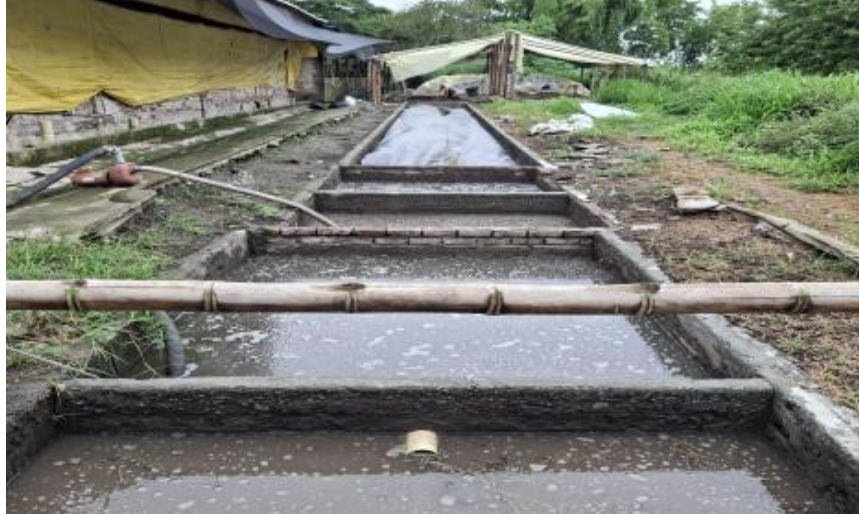
Se observa un buen secado de la porcínaza y su extracción del sedimentador se realiza por medio de motobomba. El efluente producto del escurrimiento de la porcínaza llega nuevamente al tanque sedimentador. El cerramiento permite un aumento de la temperatura al interior lo que permite su secado. La aplicación de la cal permite un control de vectores y olores.

Los tiempos de retención hidráulica son adecuados para la cantidad de carga contaminante, generada en la actividad porcícola, utilizan un Sedimentador con baffles distribuidos espacialmente que permite mejorar las condiciones de remoción de sedimentos en tiempos más cortos. La porcínaza almacenada es recogida día de por medio y llevada al lecho de secado. Se observó un buen funcionamiento hidráulico.

Es una bolsa tubular, que sirve para procesar las aguas provenientes del sedimentador y que poseen una carga orgánica alta, su función es su tratamiento mediante la descomposición anaerobia. Su principal función es la disminución de contaminantes de las aguas, eliminando

malos olores y procesándolos en abono líquido y biogás. En el momento de la visita se encontraba funcionando adecuadamente

Foto. Sedimentador tipo baffles, lecho de secados, biodigestor y tanques estercoleros

- **Recomendaciones:** Se deben aunar esfuerzos para garantizar el adecuado funcionamiento de la PTAR así como la formación y capacitación del personal para una adecuada operación y mantenimiento de cada una de ellas.
- Las acciones de operación y mantenimiento deben realizarse periódicamente y mejorar la recolección y disposición de residuos propios de esta actividad. Una mala operación ocasionará mal funcionamiento y consecuentemente bajos porcentajes de remoción.
- La generación de olores y material sólido propio de la operación de los sistemas de tratamiento, debe ser manejada de tal forma que no contamine las zonas aledañas donde se ubican las infraestructuras, tales como cultivos y cauces superficiales aguas abajo de la zona rural.
- Realizar la aplicación de microorganismos eficientes y el control de roedores y vectores de forma permanente.

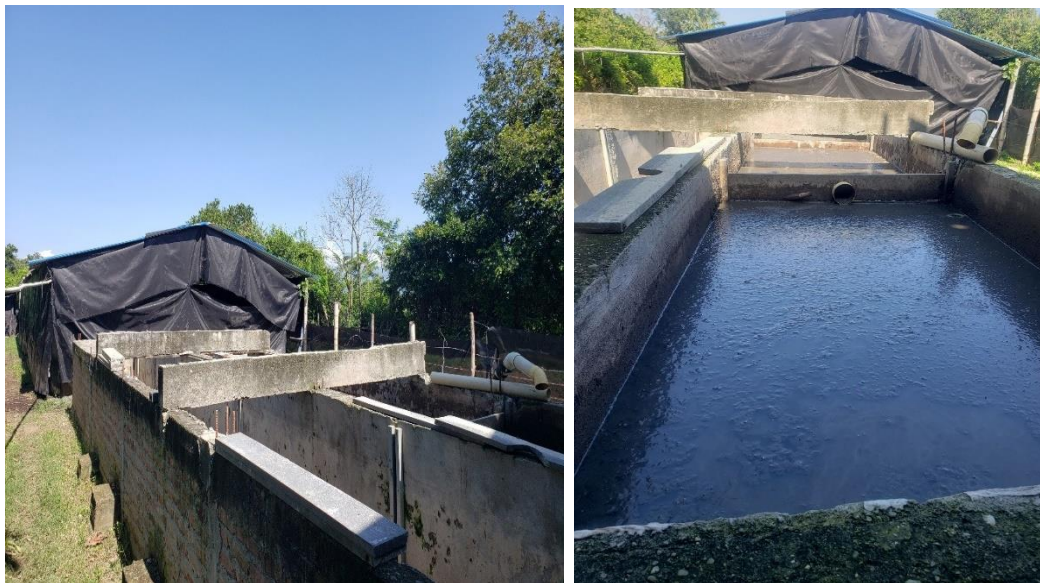
Tanque o zona sedimentación: posee dos líneas con una profundidad de 1.65 metros, largo de 8 metros y ancho 1.25 metros. Se observa que realizaron el mantenimiento y el retiro de los lodos.

**Foto. Tanques sedimentadores**

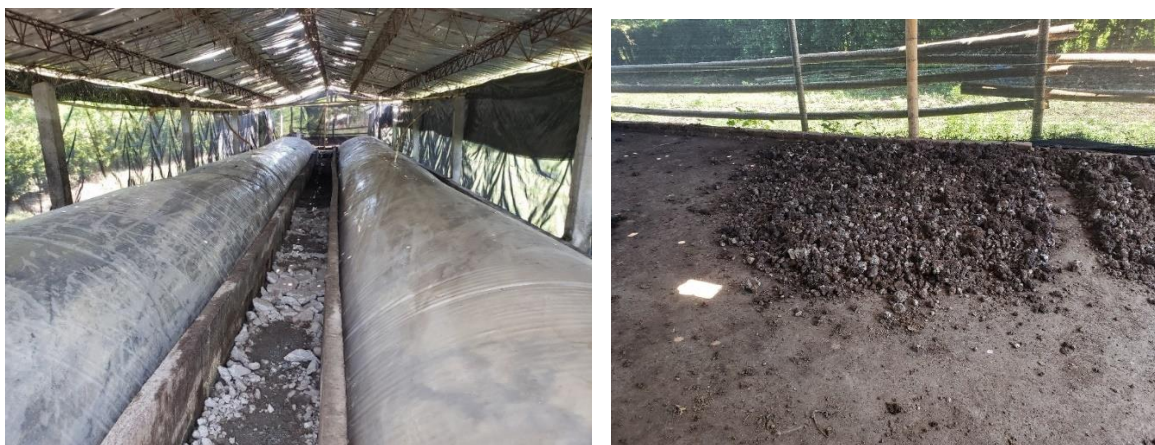
Existen dos biodigestores tipo tubular con diámetro aproximado de 2,5 metros y una longitud de 20 metros aproximadamente. Se observa un adecuado funcionamiento, hay producción de gas y la salida del efluente no contiene sólidos flotantes y se evidencia un buen tratamiento.

**Foto. Biodigestores tubulares y zona de secado de la porcina.**

Zona de secado: se observó y evidenció el retiro del material compostado y un buen manejo de la porcina existente.
