### **"POR EL CUAL SE INICIA UN PROCESO SANCIONATORIO AMBIENTAL"**

Que, en ese contexto normativo, se presenta la situación que motiva la presente actuación administrativa sancionatoria de carácter ambiental, cuyo antecedente fáctico se origina en el informe técnico emitido por los funcionarios adscritos a la Unidad de Gestión de Cuenca Dagua, del cual se extrae:

#### 5. OBJETIVO:

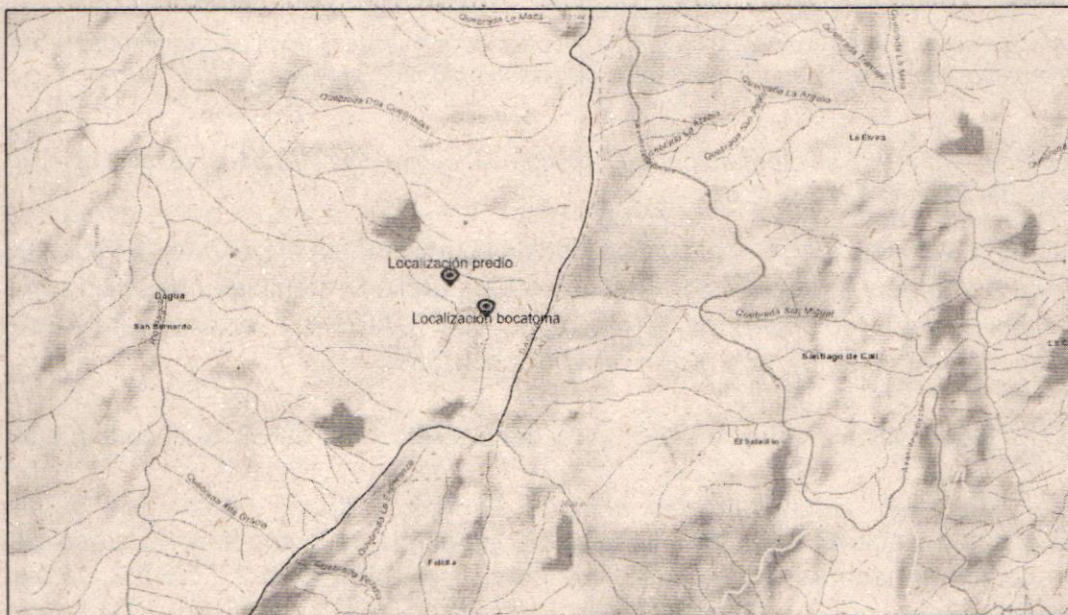
Figura 1. Localización predio y bocatoma.

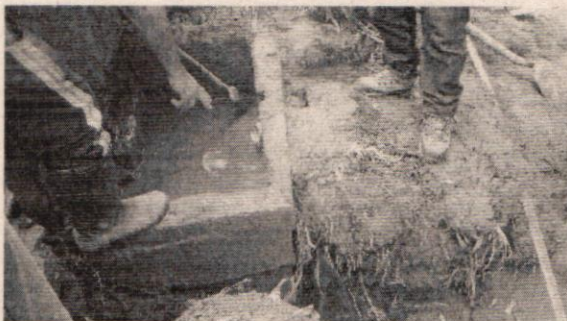
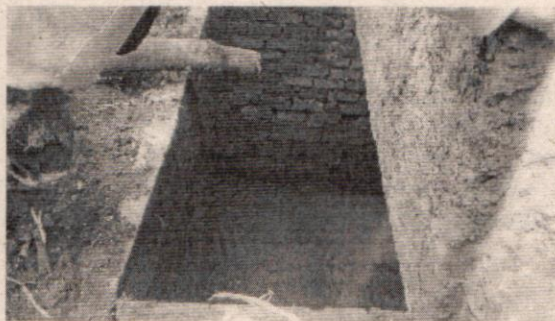
- La segunda vivienda consta de cuatro (4) habitaciones con baterías sanitarias y una cocina, el manejo de las aguas residuales se realiza a través de tubería que descarga a una caja de registro en ladrillo con tapa de concreto y posteriormente a un pozo de absorción, construido en ladrillo, de 2.3 metros de profundidad por 1.9 metros de largo por 1.8 metros de ancho, el pozo presenta dos fracturas y se observa una raíz dentro de una de las paredes, está situado a diez (10) metros de la vivienda. Parte de las aguas lluvias son conducidas por tubería a la caja de registro mencionada. El sistema no cuenta con trampa de grasas. Esta vivienda está localizada a aproximadamente a unos sesenta (60) metros de un drenaje natural temporal de aguas lluvias que drena a la quebrada denominada Dolor de Barriga. La pendiente del terreno en este sitio es del 100%.

En la revisión del manejo de las aguas residuales domésticas, se pudo determinar que ninguna de las soluciones individuales construidas en el predio cumplen con los requisitos técnicos para la construcción establecidos en la Resolución N° 0330 del 08 de Junio de 2017 del Ministerio de Vivienda, Ciudad y Territorio la cual adopta el Reglamento Técnico para el Sector de Agua Potable y Saneamiento Básico RAS 2017 y la Resolución N° 0844 de 2018, donde se indican los criterios mínimos para el tratamiento de las aguas residuales domésticas en suelo rural.

Fotografías 1 y 2. Caja de registro y pozo de absorción con paredes fracturadas.

Se recomienda imponer medida preventiva a la señora Ana Virgilia González, sin identificar, presunta propietaria del predio y al señor JOHAN CAMILO GÓMEZ MORENO identificado con cédula de ciudadanía número 93.300.283, director de la FUNDACION CRISTIANA RESCATADOS POR SU SANGRE - CALI, de suspensión inmediata de la captación de aguas superficiales evidenciada en el presente informe de visita, la cual no cuenta con la concesión de aguas superficiales ante la CVC y suspender los vertimientos de aguas residuales domésticas tratadas al suelo o a cualquier otra fuente receptora, los cuales no cuentan con permiso ante la CVC, en el predio ubicado en el corregimiento de San Bernardo, municipio de Dagua, Valle del Cauca, coordenadas Planas Magna Colombia Oeste 1.049.605 Este (x), 878.460 Norte (y).

De igual manera se recomienda iniciar proceso sancionatorio ambiental por los incumplimientos antes mencionados.
