## AVISO

En atención a la denuncia ANONIMA recibida con radicado CVC No.1062522024 del 26 de noviembre de 2024 en la oficina de Atención al ciudadano de la DAR Centro Sur - CVC, con sede en Guadalajara de Buga, cuyo contenido dice: "Riesgo alto de ruptura de la Acequia El Albergue, causando inundaciones y daños en casas de La Samaria, Jardín Infantil Mi Pequeño Mundo, Liceo de Los Andes y Vía Buga Quebrada Seca, por nulo mantenimiento y reparación de la Acequia El Albergue por usuarios de la concesión de aguas y demás responsables, se solicitan acciones inmediatas para protección de bienes e integridad física. Se anota la actual temporada invernal de fin del año 2024", la denuncia es "Anónima" y dado que la mencionada denuncia no contiene información de contacto como dirección de correspondencia, sin correo electrónico, se procede a publicar la actuación respectiva en la cartelera de la Dirección Ambiental Regional Centro Sur, ubicada vía la Habana contiguo al batallón Palace de Buga.

En atención a **denuncia anónima** radicada con el número 1062522024 del 26 de noviembre de 2024, recibido en la oficina de Atención al Ciudadano de la DAR Centro Sur - CVC, con sede en Guadalajara

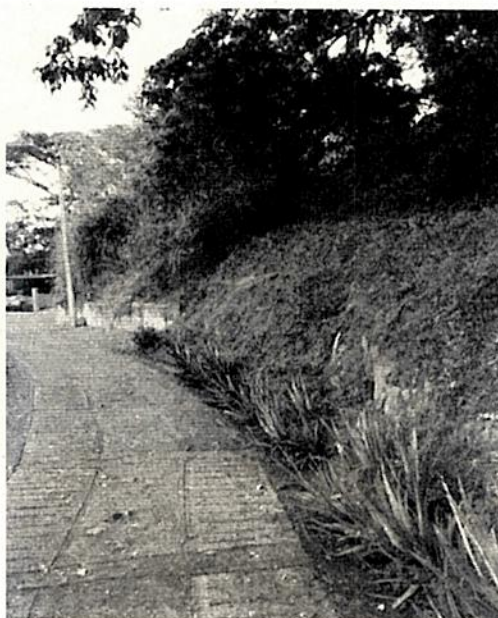
También se observó un muro construido para estabilizar el talud interno de la vía de acceso al conjunto de viviendas La Samaria, esta obra de contención del talud debe ser evaluada y

optimizada de acuerdo a un diseño técnico de ingeniería, pues presenta signos de fisuramiento e inclinación.

1. **Muro de contención:** Se observa que le faltaron tramos por construir.

Se recomienda también como medida de contingencia, analizar la continuidad al muro existente (longitud aproximada 20 metros), preferiblemente aumentando su altura al menos a 1.5 metros, debe determinarse la geometría y refuerzos técnicamente ajustados a la inestabilidad del talud (previamente elaborar diseños de ingeniería para su reparación y reforzamiento estructural, estos deben presentarse a la CVC para su evaluación y valoración) :

- Limpiar bien la zona, se debe realizar solicitud de erradicación de árboles aislados que se requieran a la CVC como medida de mitigación del riesgo del talud inferior de la acequia El Albergue, esta solicitud la debe hacer la entidad a cargo de la servidumbre de la acequia.
- Excavar para construir la zarpa del muro.  
Configurar y armar el hierro tanto de la zarpa como el acero vertical del cuerpo del muro.  
Fundir zarpa.  
Configurar y armar el hierro horizontal del cuerpo del muro.  
Darle continuidad o instalar drenes nuevos que viertan sobre la cara final del muro.  
Encofrar y fundir el cuerpo del muro con el dimensionamiento que establezca un diseño de ingenieril.

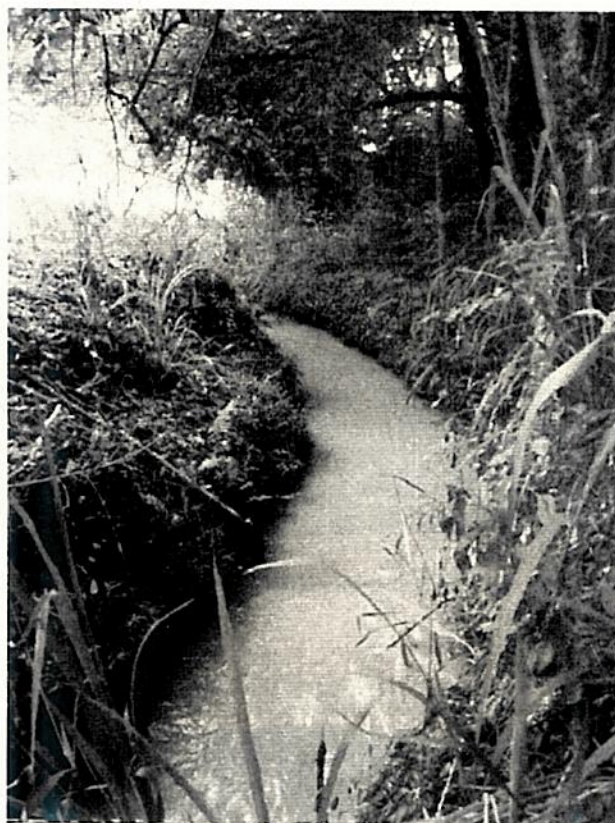
El canal se encuentra revestido solo en un tramo, anotando que se hizo en concreto simple y las secciones revestidas no conservan una dimensión uniforme, por ende ocasionando cierres hidráulicos que posibilitan desbordamientos de las aguas del canal, pudiéndose afectar las viviendas construidas en el sector de La Samaria, lo mismo el Jardín Infantil Mi Pequeño Mundo y el Colegio Liceo de Los Andes, adicionalmente el daño en el canal y la suspensión del canal de riego para uso agrícola concesionado en la Acequia El Albergue.

2. **Canalización de la acequia (medida de contingencia):** Se observa que hay una acequia que tiene un tramo canalizado en concreto y otro tramo en tierra, la idea sería canalizar el tramo en tierra, con la geometría y refuerzos de unas dimensiones más adecuadas al ya canalizado (este debe ser reconstruido con las dimensiones necesarias), mejorando las secciones existentes que deben ser de un ancho uniforme. (previamente elaborar diseños de ingeniería para su canalización y aumento en la sección hidráulica, estos deben presentarse a la CVC para su evaluación y valoración). Se debe reconstruir el tramo ya canalizado con unas dimensiones acordes al flujo esperado de caudales. Ver fotos.

Se requiere como medidas de contingencia previo un análisis ingenieril y conceptual, por parte de las entidades competentes Administración Municipal de Guadalajara de Buga (bajo la normatividad legal vigente) diseñar y construir un revestimiento del canal Acequia El Albergue en el área poblada del sector La Samaria, en una longitud de veinte (20) metros aguas arriba del tramo de canal revestido y unos veinte (20) metros hacia aguas abajo del mismo tramo revestido. Se anota que tanto los propietarios de las viviendas del sector La Samaria como la Corporación Río Guadalajara (usuarios de la concesión de aguas del río Guadalajara) son entes privados. Lo mismo el canal revestido debe ser reconstruido con secciones uniformes acordes a los flujos esperados de caudal, siendo entonces la longitud de canalización aproximada de unos 60 metros, estos en aras de proteger adecuadamente el talud, minimizar los desbordamientos de aguas y mejorar el flujo hidráulico.
