ASUNTO: Requerimiento ante denuncia por contaminación a fuente hídrica.

## **5. OBJETIVO:**

Atender denuncia ANONIMA en la cual manifiestan la construcción de porquerizas para la cría de cerdos, verificar la existencia de vertimientos generados por actividad porcícola en cercanía a la fuente hídrica, analizar su impacto Ambiental y determinar si la actividad cumple con las disposiciones legales respecto al uso del suelo, vertimientos y zonas de protección hídrica de según lo indicado en el radicado N.º 611022025.

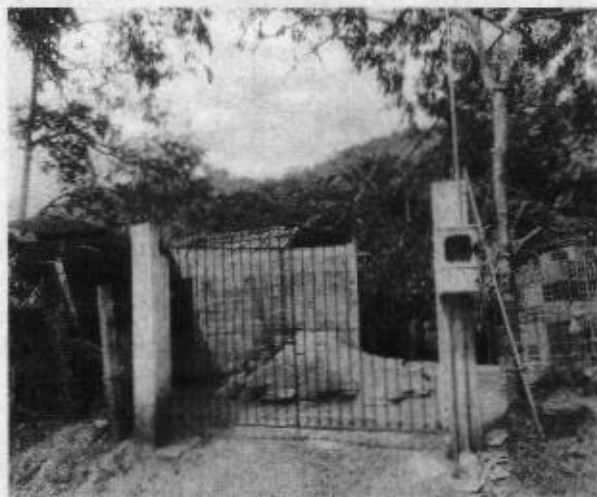
*imágenes 1: ingreso al predio*

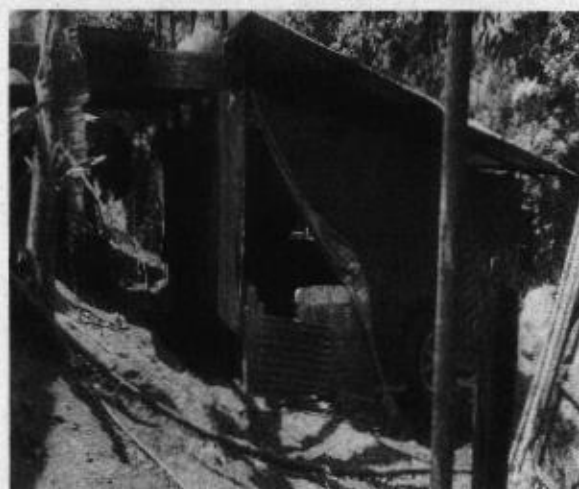
Durante la visita se encontró una infraestructura en ladrillo y cemento destinada a la cría de cerdos, conformada por tres compartimientos de aproximadamente 4 metros por 4 metros cada uno. En el momento de la inspección, se evidenció la presencia de 40 cerdos con una edad aproximada de dos meses.

*Imagen 2: área de porqueriza*

- Suspende de manera inmediata los vertimientos de residuos a la fuente hídrica, provenientes de la actividad porcícola que actualmente se desarrolla en el predio.
- Retirar la construcción utilizada para el alojamiento de cerdos, la cual se encuentra dentro de la franja forestal protectora de la quebrada La Argelia, infringiendo la normatividad ambiental vigente.

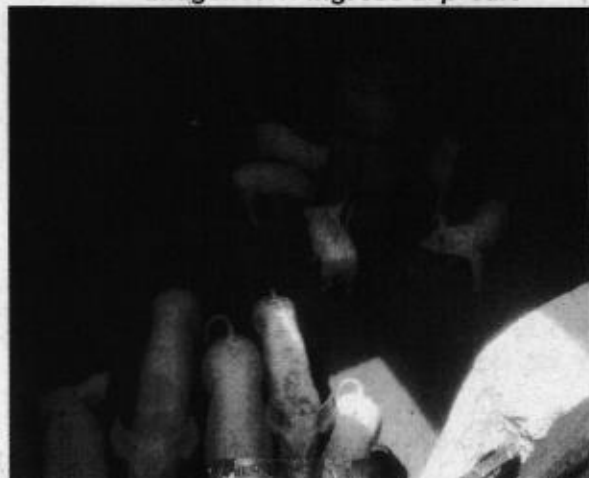
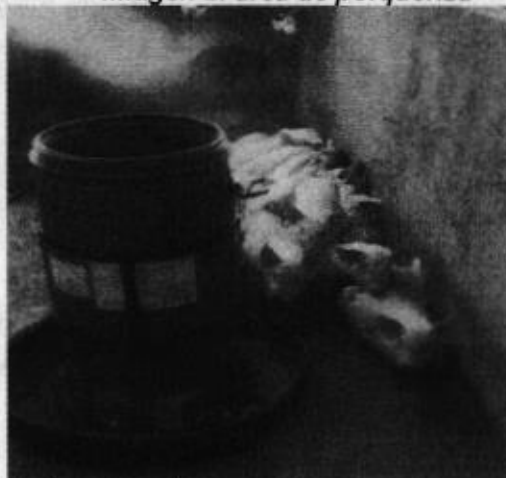
*imágenes 3 y 4: edad de los lechones – dos meses.*

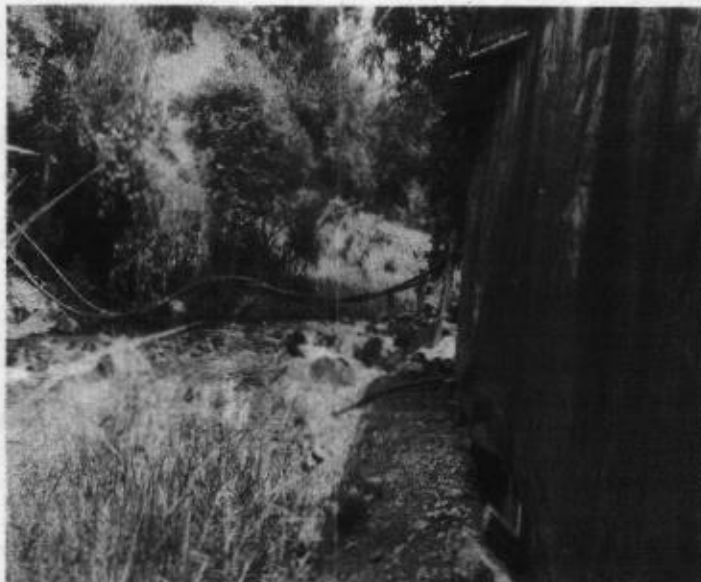
La persona que atendió al equipo técnico en el sitio, se negó a suministrar sus datos de identificación, pero manifestó que diariamente se realiza la recolección manual en seco de las excretas, seguida del lavado de los corrales con agua, cuyo escurrimiento fluye directamente hacia la franja de la fuente hídrica, ubicado a tan solo 1.5 metros de distancia del área de confinamiento animal.

De acuerdo con la normativa ambiental vigente, en especial lo dispuesto en la Resolución 1807 de 2014, y las normas regionales sobre ordenamiento del recurso hídrico, la zona de ronda hídrica o faja de protección del río debe tener una franja mínima de 30 metros a cada lado del cauce, destinada exclusivamente a actividades de preservación y conservación ambiental.

*Imágenes 5: se observa la construcción a metro y medio de la quebrada*

Finalmente, en caso de que usted desee continuar con la actividad de cría de cerdos, deberá proceder a reubicar las instalaciones (porquerizas) en una zona que cumpla con las distancias mínimas exigidas por la normativa ambiental, así como solicitar el respectivo permiso de vertimientos ante la CVC, previa presentación de un sistema de tratamiento adecuado para las aguas residuales generadas.

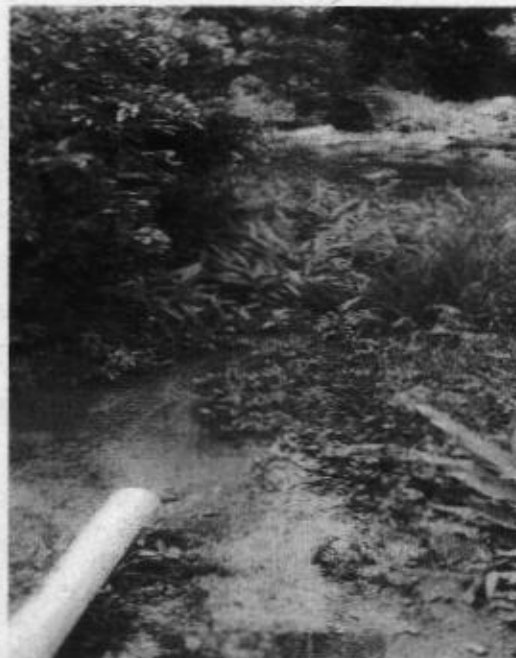
Durante la inspección, no se evidenció la existencia de sistemas de recolección ni tratamiento de aguas residuales, tales como trampas de sólidos, biodigestores, tanques sépticos o filtros percoladores. Tampoco se observaron canales o zanjas que condujeran los residuos hacia estructuras de manejo apropiado. El escurrimiento superficial de aguas de lavado se dirige directamente a una pendiente natural que conecta con el cauce del río.

Así mismo, la Resolución 0631 de 2015, que regula los parámetros y límites máximos permisibles en vertimientos al recurso hídrico, establece que ningún vertimiento podrá realizarse sin el correspondiente permiso ambiental expedido por la autoridad competente, y que todos los sistemas productivos deben implementar medidas de tratamiento previo.

*Imagen 6: se observa el tubo de drenaje del lavado a metro y medio de la fuente hídrica*

- Manejo adecuado de aguas de lavado, asegurando su recolección y disposición fuera del cauce y de la franja forestal, suspendiendo de forma definitiva los vertimientos directos al cuerpo de agua.
