ASUNTO: Requerimiento en atención a denuncia por contaminación con agroquímicos.

## INFORME DE VISITA

Atención a denuncia anónima "en la vereda el jardín corregimiento de Jiguales municipio de Yotoco. Se ha visto desde hace muchos años cultivos (tales como Pimentón, Habichuela, tomate entre otros) el encargado de los cultivos responde al nombre de Jairo Pabón. Estos cultivos son tratados con productos químicos fertilizantes, pesticidas, herbicidas de alta toxicidad d (categoría II y III) creemos que se está haciendo un uso indebido de estos productos y que se pudieran estar afectando gravemente el recurso hídrico y el ecosistema circundante. Pedimos se haga visita e inspeccionen la zona, así mismo verificar al personal que trabaja en los cultivos si utiliza las debidas herramientas y ropa e protección y si están inscriptos o registrados debidamente al estar haciendo uso de estos químicos. Por su localización los lixiviados están cayendo a la quebrada que lleva agua hacia Mediacanoa, sin que al momento ninguna autoridad ambiental haya investigado...", radicado 669472025.

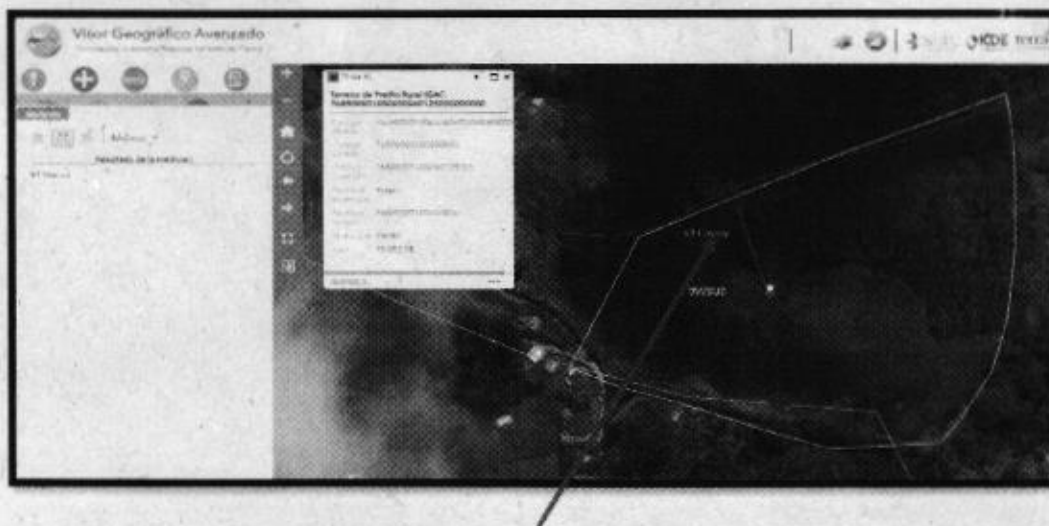
En cuanto a la localización de los cultivos respecto a la fuente hídrica, se estima una distancia aproximada de **90 metros hasta la quebrada**, con presencia de **buena cobertura vegetal en la franja forestal**, lo que permite suponer una baja probabilidad de contaminación directa con agroquímicos.

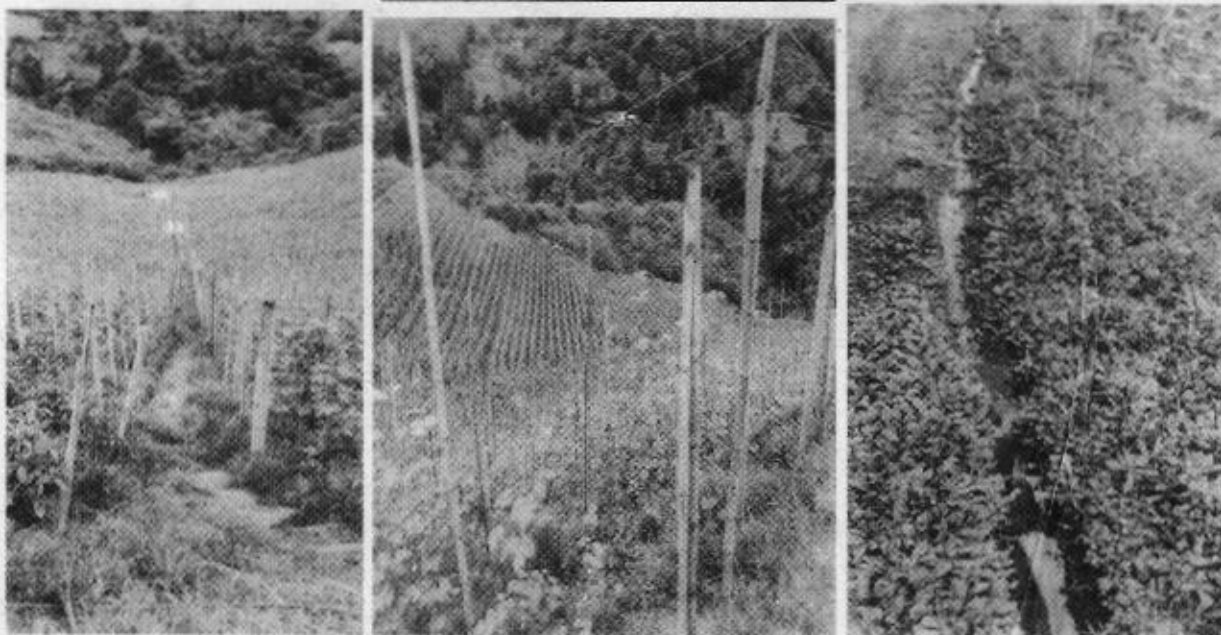
- Se evidenció un canal en tierra al margen de la vía, donde se observó **mal manejo del recurso hídrico**, con filtraciones visibles en la tubería. Esto genera escorrentías constantes hacia el cultivo y la franja forestal contigua a la quebrada, lo que podría representar un riesgo ambiental.

*Imagen 1, 2 y 3: área de cultivos y se evidencia el canal en tierra con escorrentía de agua.*

- **Diseñar e instalar un sistema de riego eficiente** que permita una adecuada distribución del agua al cultivo. Se recomienda el uso de riego por goteo o aspersión, focalizando la aplicación en el perfil del suelo (capas O y/o A) que colinda con el rizoma de cada planta, asegurando una infiltración vertical del recurso.

- **Instalar dispositivos de control de flujo**, tales como válvulas con flotador o temporizadores, que regulen el uso del agua y eviten su desperdicio.

- **Adecuar el sistema de riego** mediante el uso de accesorios dispensables en mangueras y canales de conducción, a fin de prevenir pérdidas y escorrentías.

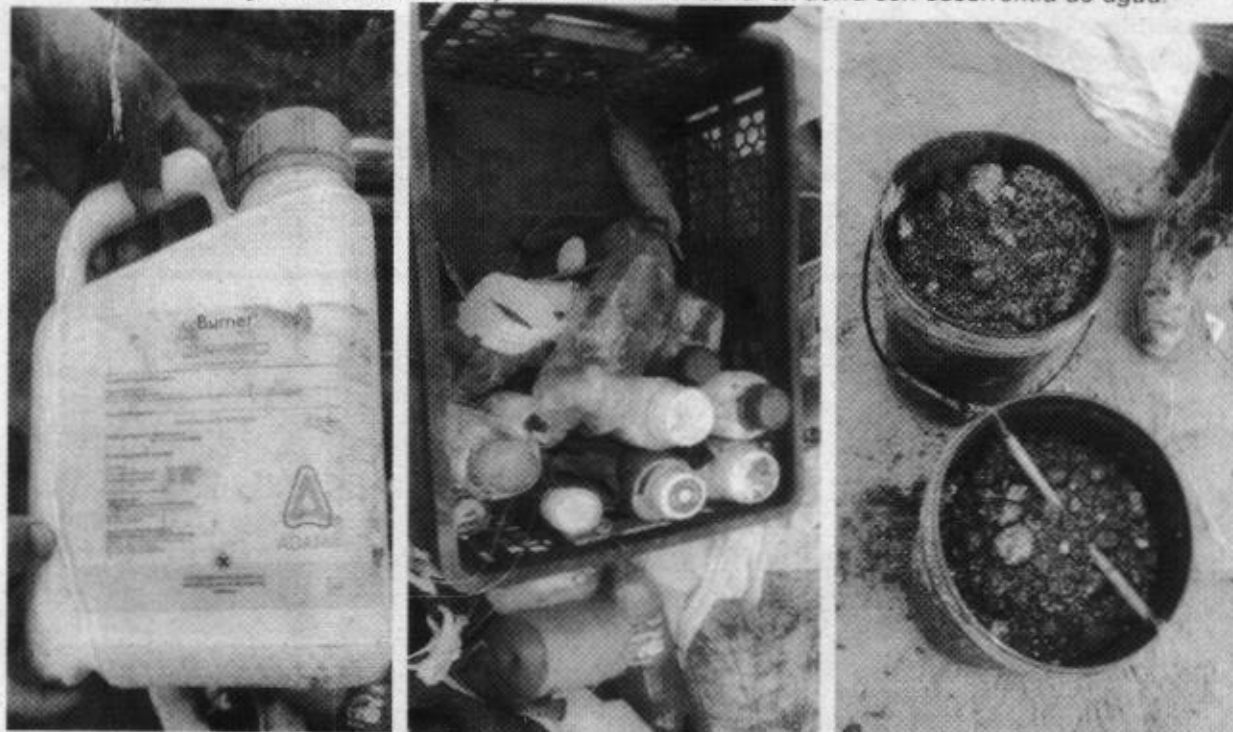
- En el predio se identificaron cultivos de habichuela, pimentón y pepino.
- Para la preparación de mezclas agroquímicas en estado líquido, no granulado, se dispone de un área con **tres tinajas plásticas de 250 litros**.

- Los recipientes o envases de los agroquímicos son entregados a la UMATA de Yotoco, no presentaron certificados de recolección, ni de buenas prácticas agrícolas que

acrediten el correcto almacenamiento e indumentaria adecuada para la aplicación de los agroquímicos.

*Imagen 4, 5 y 6: envases de agroquímicos y recipientes de mezclas.*

- Remitir al ICA y UESVALLE copia de la denuncia y el presente informe, para que se evalúe el manejo de agroquímicos y las condiciones laborales de los trabajadores del predio, en el marco de las competencias.

- **Gestionar ante la UMATA** la expedición de certificados de entrega y disposición final de envases de agroquímicos, conservando dichos documentos como soporte ante cualquier requerimiento.

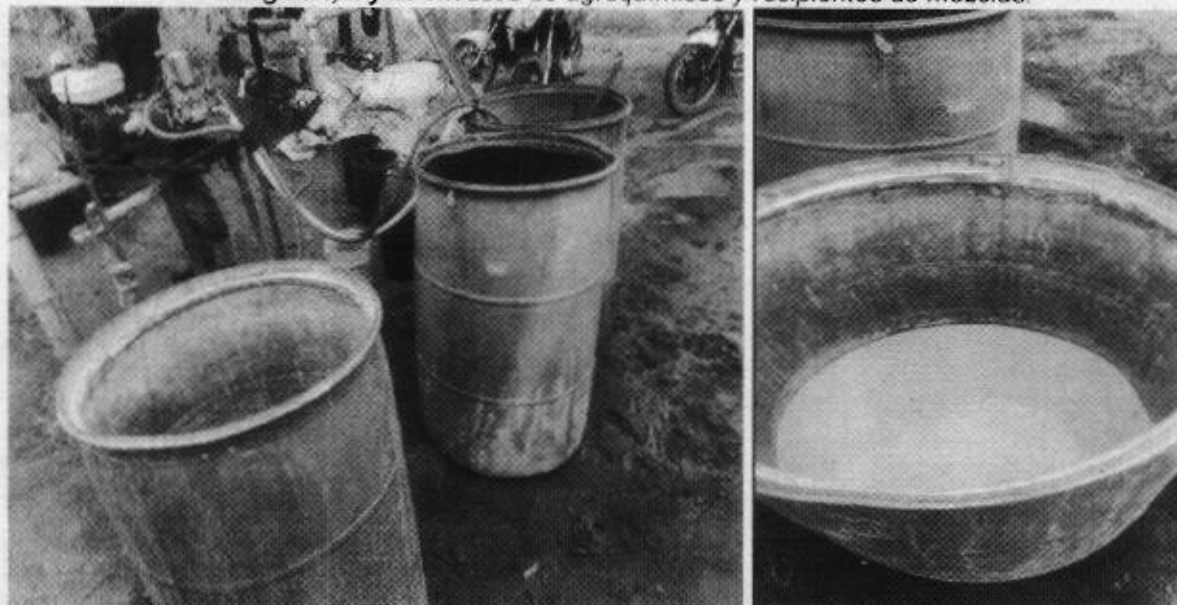
*Imagen 7 y 8: Recipiente de mezclas.*

- **Capacitar al personal** en buenas prácticas agrícolas y en el manejo eficiente del recurso hídrico, con el objetivo de minimizar riesgos de contaminación por agroquímicos, proteger al personal de aplicación y evitar afectaciones a los cuerpos de agua presentes en el predio.
