| | Informe de auditoría | Fecha: 2025-09-26, 7:58 |

| Objetivo de la auditoría : | Determinar la conformidad del Sistema de Gestión Ambiental (SGA) con los requisitos de la norma ISO 14001:2015 y determinar su eficacia para el logro de los resultados previstos, incluyendo el cumplimiento de los requisitos legales, la prevención de la contaminación y la mejora del desempeño ambiental. |
| Alcance de la auditoría : | El sistema de gestión ambiental del Laboratorio Ambiental de la Corporación Autónoma Regional del Valle del Cauca, CVC, se aplica a las instalaciones auxiliares ubicadas en la carrera 53 # 13a y a todas las intervenciones en materia de ejecución de muestreos, mediciones y análisis de los recursos agua, suelo, aire y residuos sólidos, contemplando el cumplimiento de los requisitos de la norma ISO 14001:2015 y la documentación del Sistema de Gestión Ambiental. |

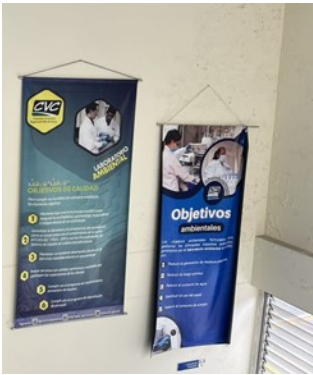
Foto 4. Objetivos Ambientales y de Calidad

Al realizar el recorrido se puede observar que cada una de las áreas del laboratorio conocen y contribuye al cumplimiento de los objetivos ambientales trazados, muestra de ello está en el seguimiento que se realiza al consumo de agua en el muestreo blanco de recipientes, se hace en el laboratorio para cada 10 muestras, con relación a los análisis de aguas subterráneas se preparan 2 comisiones y se trabaja para 8 muestras llenando la garrafa hasta la mitad y se garantizan los parámetros. Un factor muy importante para destacar con relación a la formulación de objetivos ambientales más retadores es el caso del programa de consumo de papel en el cual han logrado una disminución significativa, pero por razones de la norma de acreditación 17025:2017 no es posible establecer una meta cero para éste.

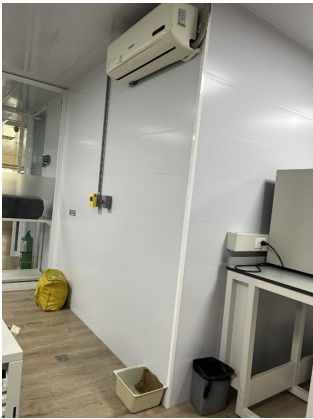
Foto 7. Aire acondicionado con goteo – área de Extracción y Destilación

Durante el recorrido en el almacén de insumos y reactivos se identificaron condiciones de humedad en el cielo raso, en el área de instrumentación se observó una sección de la pared con desprendimiento de pintura, por su parte en el área de extracción y destilación un goteo permanente del aire acondicionado. Estas deficiencias están siendo trabajadas por la DATH desde el año inmediatamente anterior, evidencia en las fotografías 5, 6 y 7.

- 5-Oportunidad de mejora - Requisito 7.1 Recursos: Se recomienda continuar trabajando en el mejoramiento de las situaciones relacionadas con: reparación de humedades, reparación de tapa de registro del punto de caracterización de vertimientos y la ubicación de tapas para sellado temporal en los huecos de la cancha deportiva. Se evidenció que las tapas de sellado en los huecos de la cancha deportiva y reparar tapa de punto de muestreo ya fueron cubiertas. Se adelanto parcialmente trabajo en el control humedades identificadas. *pendiente concluir totalmente y cargue de la evidencia*

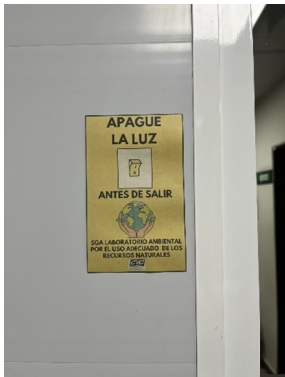
Foto 10. Aviso área Instrumentación

Cabe resaltar que el Laboratorio como parte de las estrategias de sensibilización y concientización del personal frente a la importancia de adoptar prácticas sostenibles en el desarrollo de sus actividades diarias, ha colocado en varias de las áreas, mensajes y tips relacionados con el ahorro y uso eficiente de energía y agua.

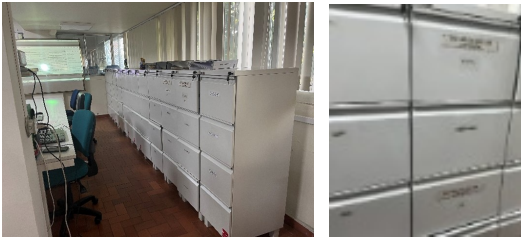
Foto 15 y 16. Archivadores documentos físicos SGA

El laboratorio ha articulado la documentación del Sistema de Gestión Ambiental con el Sistema de Gestión de la Calidad, asegurando coherencia y estandarización en la administración de la información. Esta integración se evidencia en el Procedimiento de Control de Documentos PGL-001, versión 20, cuyo alcance y aplicación son de carácter transversal para ambos sistemas, lo que garantiza uniformidad en la gestión, control y actualización de los documentos que los soportan. El respaldo de los documentos se maneja de forma física en archivadores ubicados en la sala de reuniones y en la oficina de la profesional de apoyo, responsable de Calidad y Medio Ambiente; y de manera digital en el OneDrive de la Coordinación del laboratorio.

Al ser consultados sobre la posibilidad de migrar de documentos físicos a digitales para contribuir a la disminución del consumo de papel y mejorar la trazabilidad, la coordinadora responde que en cumplimiento de estándares de la ISO 17025:2017, no es viables realizarlo.

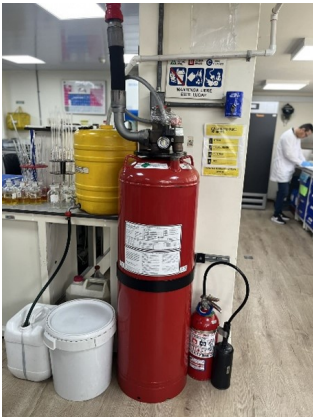
Foto 17. Tanque gas contra incendio – Área Cromatografía

En el recorrido realizado, se evidencia la existencia de un sistema de protección contra incendios, diseñado e instalado de manera diferenciada según las características y requerimientos de cada espacio. Este sistema, permite garantizar una mayor eficacia en la detección, control y respuesta ante posibles emergencias, asegurando así la protección de las instalaciones, el personal y los recursos.

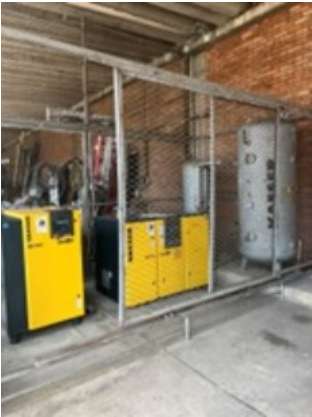
Foto 18. Área Equipos de vacío

Es importante continuar trabajando en la instalación de señalética en las áreas de responsabilidad del laboratorio, pues se observó que la zona donde se encuentran ubicados los equipos de vacío y el almacén o bodega, carecían de identificación, tal como se muestra en las siguientes fotos:

- 6-Oportunidad de mejora - Requisito 8.1 Planificación y control operacional: Se recomienda fortalecer señalética en aquellas zonas del laboratorio que no presentan de rotulo de identificación (Cuarto de toxicidad, bodega de campo primer piso y cuarto de servidores). *Cumplida al 100%*

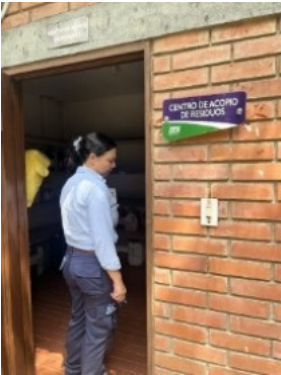
Foto 20. Centro de Acopio RESPEL

Con el propósito de asegurar una gestión adecuada y segura, el laboratorio dispone los residuos peligrosos únicamente a través de gestores autorizados por la autoridad ambiental competente. Dichos residuos, entre los que se incluyen reactivos químicos y muestras contaminadas, son almacenados temporalmente en un área designada y acondicionada para tal fin, garantizando el cumplimiento de los requisitos de seguridad y normatividad aplicable, tal como se evidencia en el registro fotográfico:

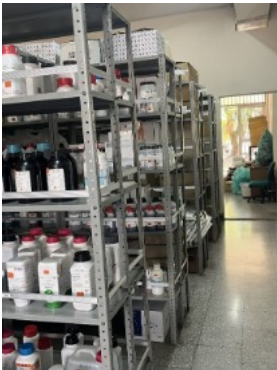
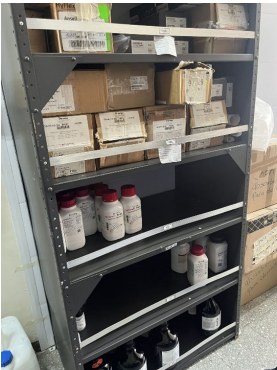
Fotos 22 y 23. Bodega de insumos y materiales del laboratorio

El laboratorio dispone de una bodega destinada al almacenamiento de insumos y reactivos. En esta área se ha implementado una matriz de identificación específica para los materiales químicos peligrosos allí almacenados, con el fin de garantizar su adecuada gestión y control, tal como se evidencia en el registro fotográfico.

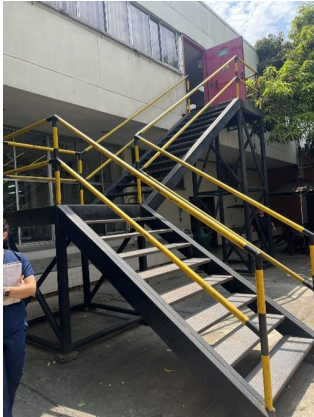
Foto 25. Escalera salida de Emergencia

En la inspección realizada se evidenció la presencia de alarmas en funcionamiento, señalización visible de las rutas de evacuación, salidas de emergencia correctamente identificadas, kits destinados al control de derrames, extintores de los tipos AP y BC en buen estado operativo, además de duchas de emergencia disponibles para su utilización.

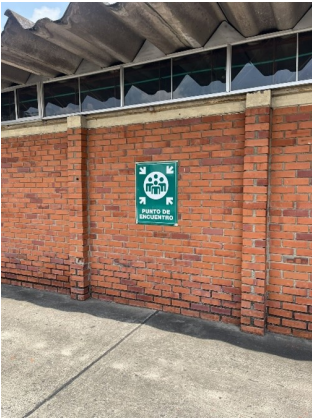
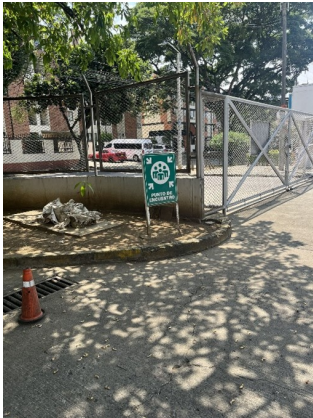
Foto 29 y 30. Puntos de Encuentro Laboratorio Ambiental CVC

Asimismo, se identificaron dos puntos de encuentro designado, tal como se observa en las siguientes fotos:

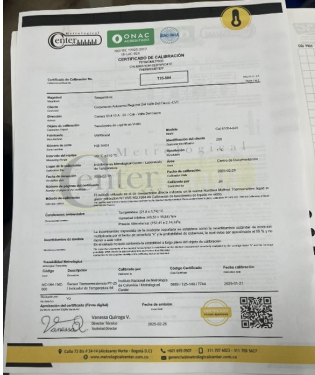
Foto 31. Certificado Calibración – Sensor Termo resistencia PT-25

Con relación al Sensor Termoresistencia PT-25/Indicador de temperatura 64, se verifica su respectivo certificado de calibración, tal como se observa en la fotografía.

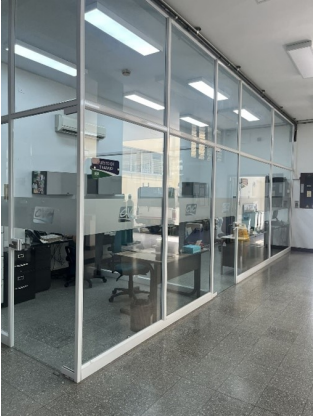
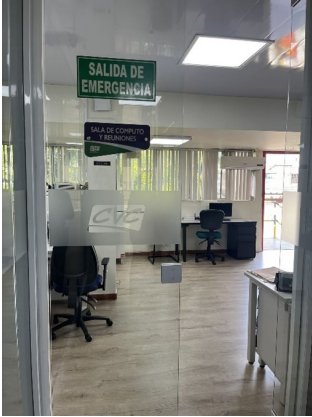
| | <p><b>Requisito 10.3 Mejora continua:</b></p> <p>Las oportunidades de mejora se identifican a partir de los resultados de auditorías internas y externas, de la revisión por la dirección, así como de las reuniones con colaboradores y con el equipo de apoyo del SGA y se establece la metodología para abordarlas a partir del procedimiento PGL-006 (v10) Correctivas y mejora</p> <p>Durante el recorrido por las instalaciones del laboratorio se evidenciaron acciones de mejora implementadas, tales como el reemplazo de divisiones de asbesto por divisiones en vidrio (compromiso adquirido en la revisión por la dirección del 08-11-2022), reemplazo del piso y el cambio de algunas luminarias en el área de almacenamiento. Estas acciones contribuyen a fortalecer las condiciones de seguridad, mejorar la infraestructura y brindar una mejor imagen al laboratorio, en concordancia con los lineamientos del sistema de gestión y los requisitos normativos aplicables, como se muestra en las siguientes fotos:</p> <div></div> <div><p>Foto 32. Puesto de trabajo Piso 1</p><p>Foto 33. Puerta Entrada Sala de Reuniones</p></div> <div></div> <p>Foto 34. Luminarias Bodega de Reactivos</p> |

- 4 -Oportunidad de mejora - Requisito 7.1 Recursos: Cambio de luminarias del área del almacén las cuales se evidenciaron en mal estado, funcionando unas y otras en intermitencia constantemente. *Pendiente por ejecutar*
