## AVISO

**Radicado 748802025**

## INFORME DE VISITA

Atender radicado número 748802025, relacionado con denuncia anónima por infracciones contra el recurso suelo.

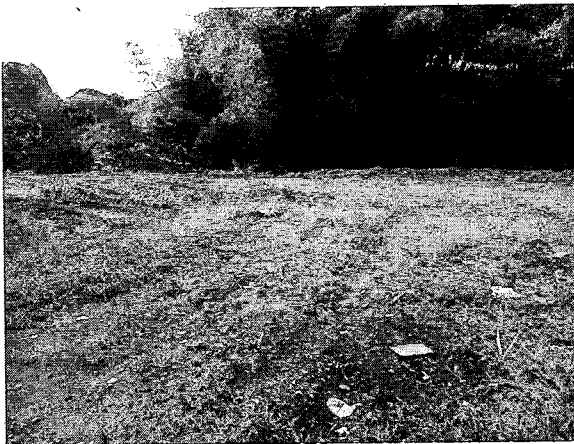
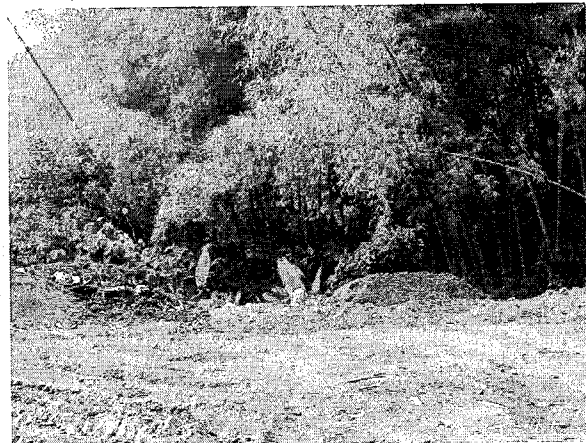
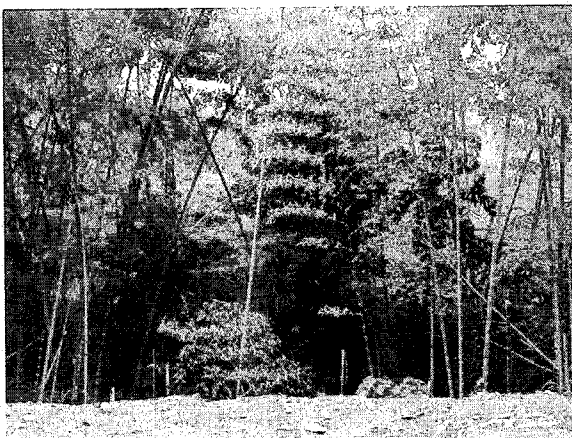
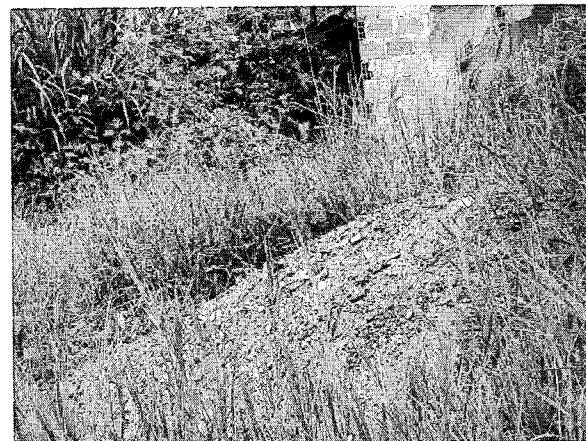
Registro fotográfico.

Se identifica en las coordenadas geográficas latitud 4°40'26.36"N Longitud 75°46'56.20"O, calle 3 con carrera 8, municipio Alcalá, Valle del Cauca, espacio privado con acumulación de varias clases de residuos en su mayoría RCD (Residuos de Construcción y Demolición), se observa conformación de lote (relleno con RCD) de aproximadamente 50 metros largo y 30 metros ancho, esto se presume para hacer obras de construcción ya que en el sitio hay material de río, se evidencia corte de guadua, cabe resaltar que esta actividad se está realizando sobre la franja forestal protectora de la quebrada El Mico.

Según lo evidenciado en el lote con dirección calle 3 con carrera 8 Alcalá, Valle del Cauca, coordenadas geográficas latitud 4°40'26.36"N Longitud 75°46'56.20"O, se evidenció una acumulación de RCD afectando los recursos suelo y agua con la descarga de RCD en la franja forestal protectora de la quebrada el Mico, corte de guadua, por lo cual es pertinente iniciar las acciones administrativas correspondientes con el objeto de determinar el grado de afectación de esta actividad y la responsabilidad de los presuntos propietarios y demás personas o empresas involucradas. Se remite el presente informe a la coordinación de la cuenca la Vieja Obando para las labores administrativas correspondientes. Se recomienda escribir al municipio de Alcalá para la identificación de los propietarios del lote y para que se realicen las acciones oportunas en el marco de sus competencias.
