**AVISO**

**692912025**

Unidad de Gestión de Cuenca (UGC) La Vieja-Obando de la Dirección Ambiental Regional Norte  
(DAR NORTE)

## INFORME DE VISITA

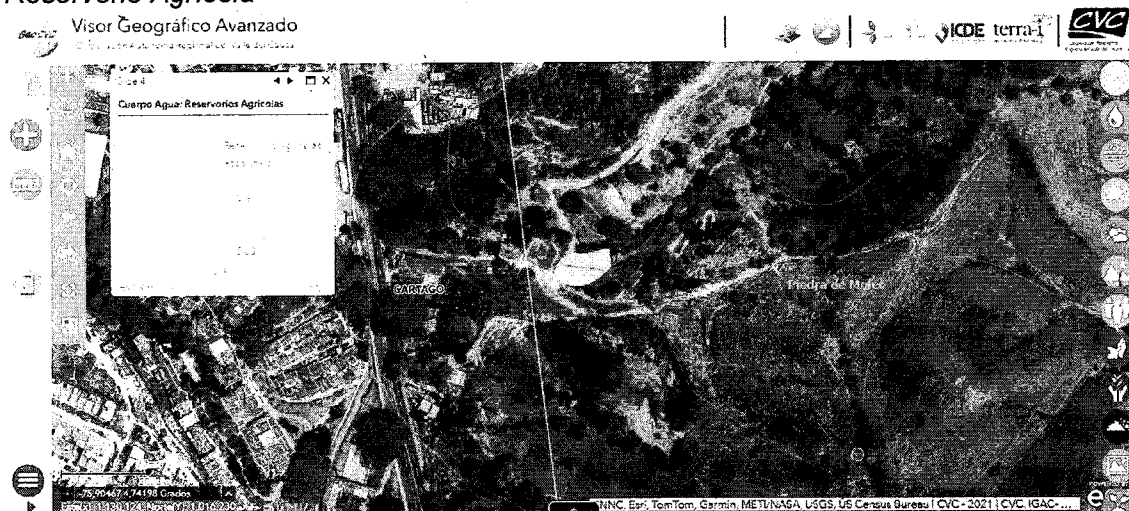
**Figura 1**  
**Reservorio Agrícola**

- 2) En la denuncia se señaló la afectación de un reservorio agrícola. Según se indica, esta estructura contribuía a retener la escorrentía superficial y sus sedimentos, lo que prevenía el taponamiento del zanjón.

- 5) Se debe realizar una visita a las áreas ocupadas por los proyectos del Terminal de Transporte de Cartago y de Milla de Oro para verificar si se produjo una afectación al reservorio agrícola identificado en la imagen satelital (Figura 1).

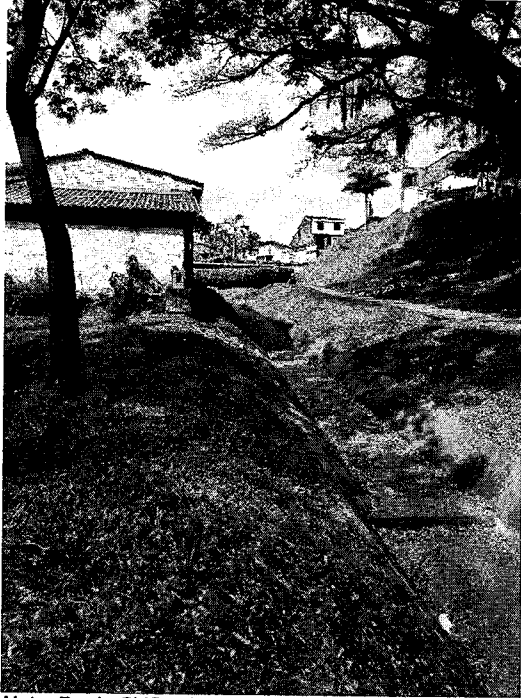
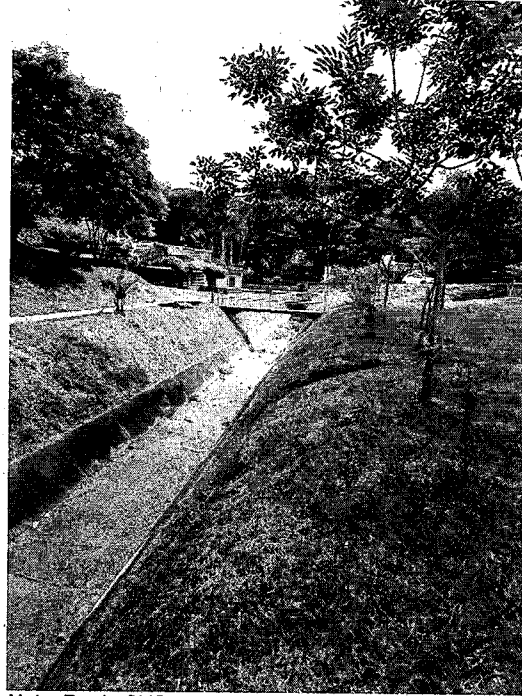
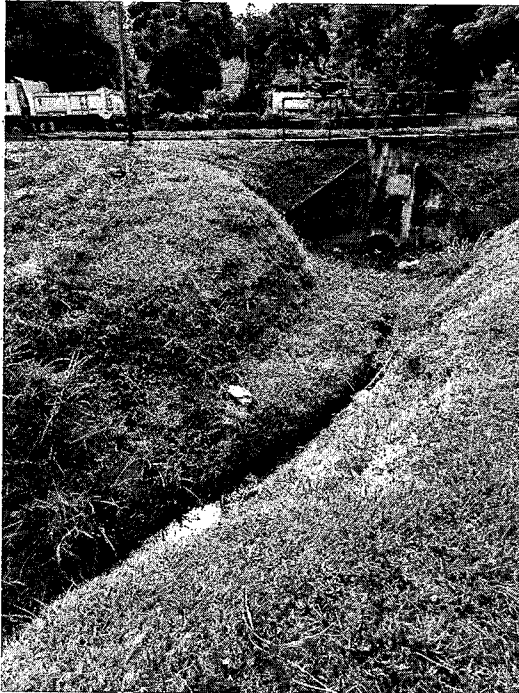
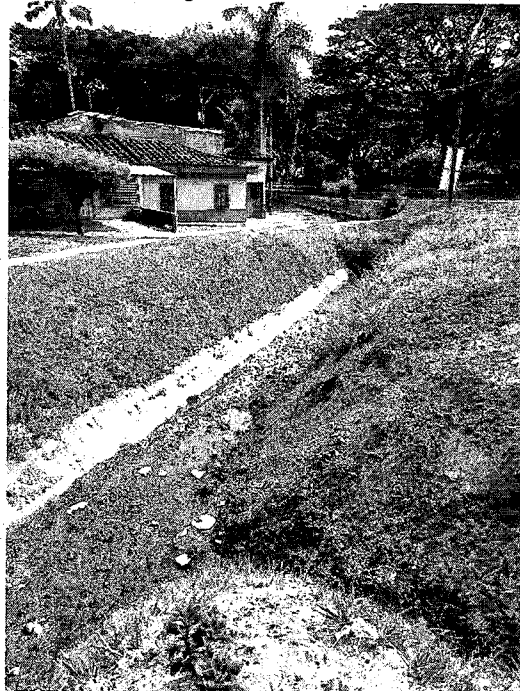
- 3) En la visita ocular del 21 de julio de 2025 al punto con coordenadas 4°44'25.2"N, 75°54'11.4"O (WGS84), se constató que el tramo canalizado del zanjón ya no se encontraba taponado; sin embargo, aún se observaba material remanente.
