Corporación Autónoma  
Regional del Valle del Cauca

**AVISO No. 905912025**

## INFORME DE VISITA

Zanjón Lavapatas municipio de Cartago, departamento del valle del cauca, cuenca hidrográfica del río La Vieja.

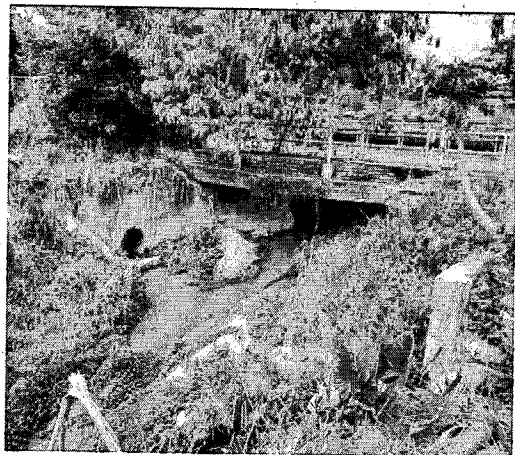
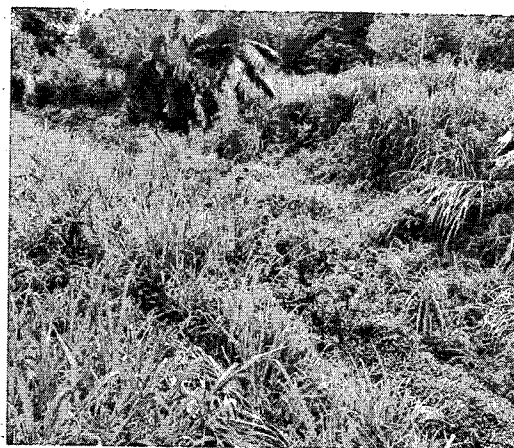
Fotografía 1. Panorámica del Zanjón Lavapatas.

Es de aclarar que el zanjón Lavapatas recorre aproximadamente **9 kilómetros**, desde su nacimiento hasta su desembocadura, funcionando como receptor de **aguas residuales domésticas y aguas lluvias** provenientes de diversos sectores del municipio. Durante su trayecto, capta vertimientos tanto de **sistemas de alcantarillado combinados** como de conexiones directas no reguladas.

De acuerdo a lo observado durante la visita al zanjón Lavapatas el cual recibiendo aportes significativos de aguas residuales y lluvias sin tratamiento. No obstante, estos puntos de vertimiento han sido diagnosticados y se encuentran dentro de las acciones de mitigación del PSMV.

Todos los vertimientos mencionados están contemplados en el PSMV del Municipio de Cartago, el plan incluye obras orientadas a eliminar o redireccionar estos vertimientos, con el objetivo de mejorar las condiciones sanitarias y ambientales del cuerpo hídrico.
