### AVISO No. 653482025

## INFORME DE VISITA

Atender Solicitud con radicado No. 653482025 relacionado con *"Reclamo por afectación ambiental y sanitaria en la comunidad de Coloradas"*.

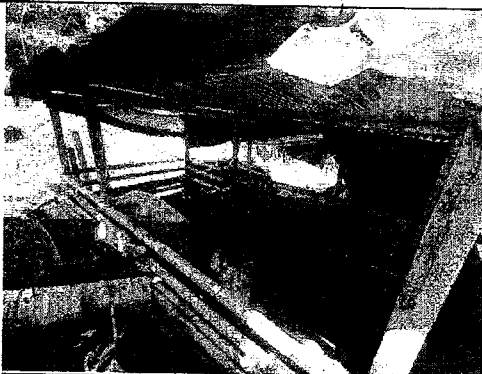
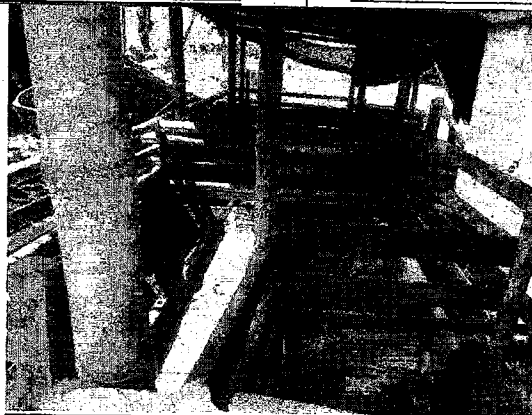
- Los corrales están contruidos en hiladas de cemento y ladrillo conformando muros de 1.5 m de altura.
- Las cubiertas son techos constituidos por zinc las cuales están soportadas por una estructura en guadua y los pisos en cemento con su respectiva tubería de desagüe.
- Los bebederos y comederos están constituidos por chupos automáticos.

Instalaciones Actividad Porcícola

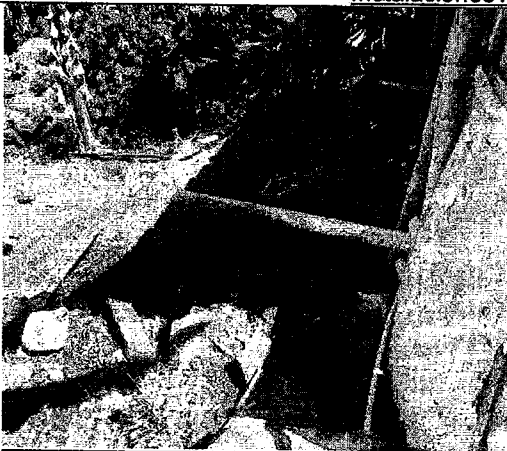
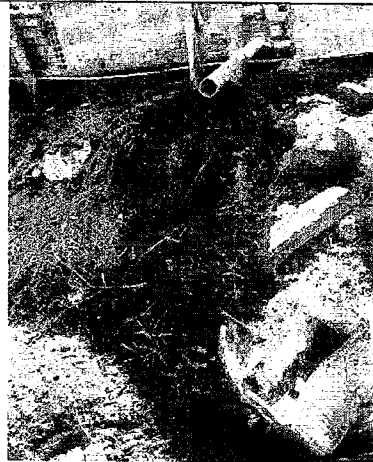
Durante la visita se evidencia que no se está realizando ningún tipo de tratamiento a las aguas residuales No domesticas generadas. El vertimiento generado en la explotación porcícola se conduce a través de tubería de 2" al suelo por infiltración.

Salida del Vertimiento en tubería de 2"

Durante la visita se evidenció que no se está realizando buen uso, manejo y tratamiento de las aguas residuales No domésticas generadas en el predio de la señora Luz Marina Valencia ubicado al frente de la cancha de futbol de la vereda Coloradas, por lo tanto, se deberá requerir al usuario para que implemente buenas prácticas pecuarias que permitan la reducción y mitigación del impacto por presencia de moscas y olores generados en el desarrollo del proceso productivo porcícola.

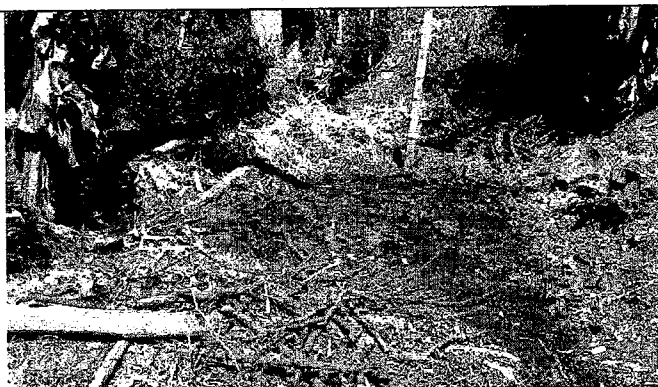
La granja porcícola no tiene sistema de tratamiento de aguas residuales No domésticas.

Disposicion Final al suelo por infiltración

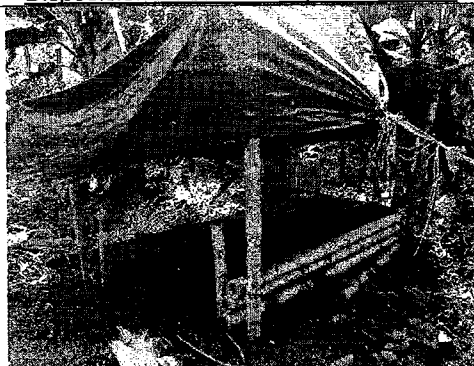
El área donde se dispone la porcinaza sólida para su posterior compostaje es directamente en el suelo y tiene cubierta plástica para evitar el contacto directo con la lluvia.

Area de compostaje porcínaza solida
