Corporación Autónoma  
Regional del Valle del Cauca

**AVISO No. 679622025 - 670472025**

## INFORME DE VISITA

Verificar la disposición inadecuada de residuos de construcción y demolición (RCD) en el predio identificados con el código catastral 77614701010000037400080000000000, ubicado en el municipio de Cartago, departamento del Valle del Cauca.

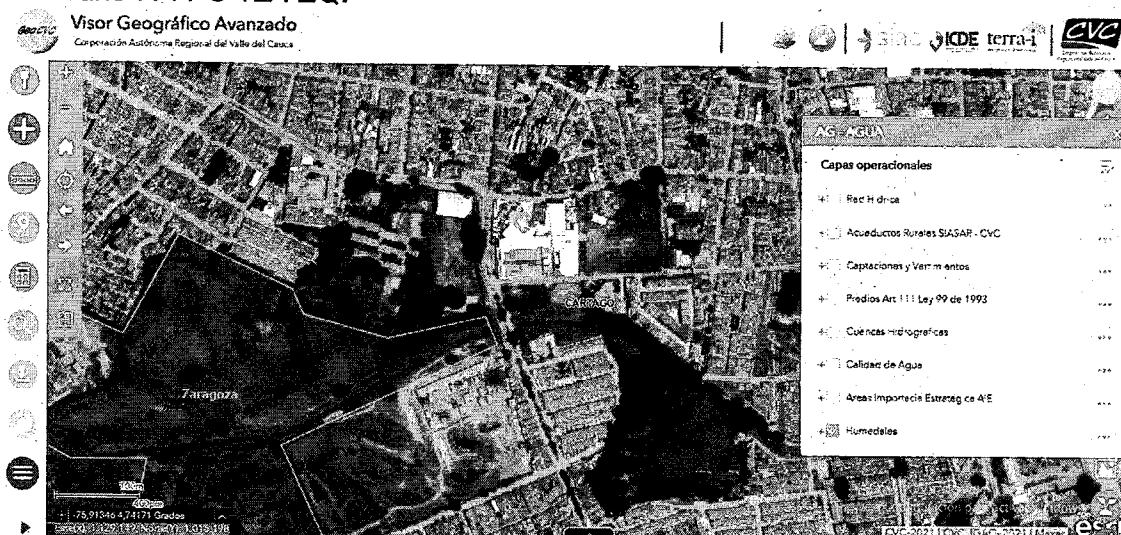
**Figura 2**

Según consulta en el aplicativo corporativo GeoCVC, se consulta la veracidad de la información si en el predio se encuentra en área de humedales, a lo cual no se observa en el perímetro del lote humedales registrados en la corporación, más sin embargo se informa que cuando las lluvias son fuertes en la zona el sector y por consiguiente el predio son susceptibles a inundaciones por aguas lluvias, lo cual ha generado malos olores cuando se empieza a secar los lodos que se generan.

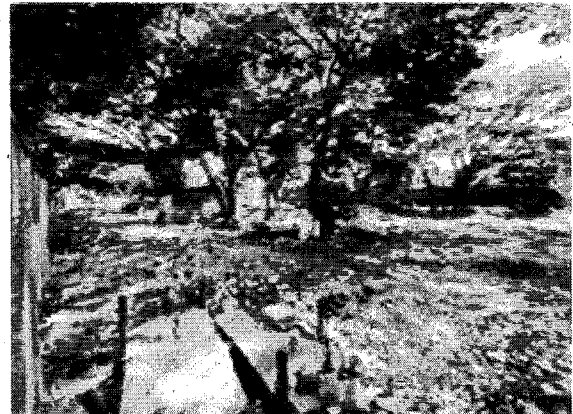
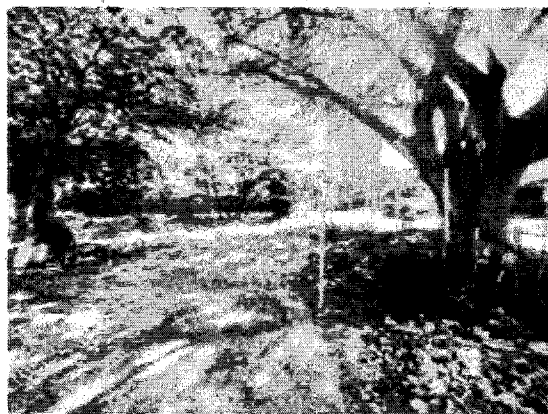
**Figura 3**  
**Registro fotográfico**

- Se identifica una actividad de disposición inadecuada de residuos de construcción y demolición (RCD) en un área de aproximadamente 60 m<sup>2</sup>, la cual, de acuerdo con la información reportada en el geoportal del operador catastral Valle Avanza S. A. S., se superpone en el predio identificado con el código catastral 7761470101000003740008000000000, ubicado en el municipio de Cartago, departamento del Valle del Cauca.

- De acuerdo con la información recopilada durante la visita, se presume que la disposición de residuos de construcción y demolición (RCD) era una práctica recurrente en el predio del señor Santiago Mosquera. En dicho lugar, aparentemente se han dispuesto RCD provenientes de zonas no determinadas.

- Dado que el predio ya cuenta con un cerramiento efectivo que impide el acceso a terceros, "volqueteros" y "motocargueros", el cual impide el ingreso al predio del señor Santiago Mosquera para disponer RCD sin su autorización.

- Que para dar solución a la problemática que se venía viviendo en el predio se considera procedente y conducente requerir al señor Santiago Mosquera para que realice el retiro de los Residuos de Demolición y Construcción (RDC) que se encuentran apilados en el predio, realizando una adecuada disposición final ante un gestor autorizado para dicha actividad.
