**AVISO No: 1078192025**

## INFORME DE VISITA

Realizar visita al predio El botón, Vereda Chapinero, Sector La Torre, para verificar posibles malos olores y vertimientos generados por producción porcícola.

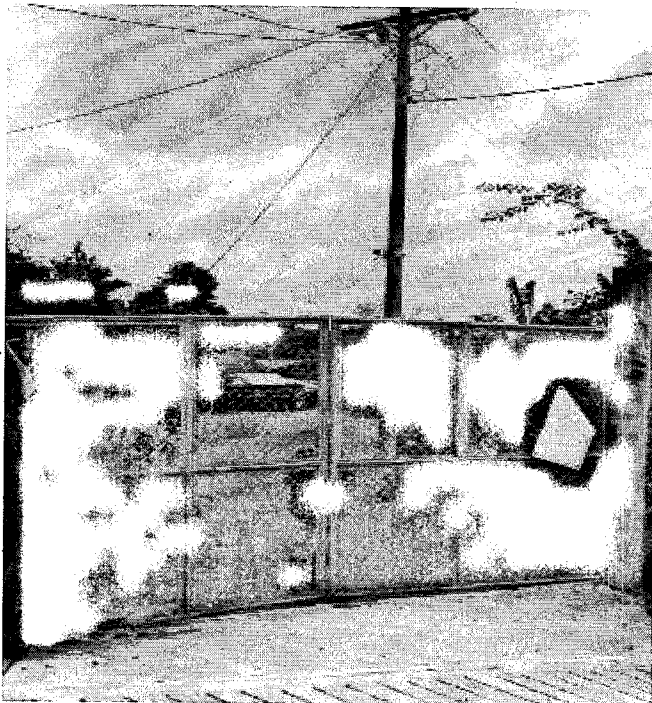
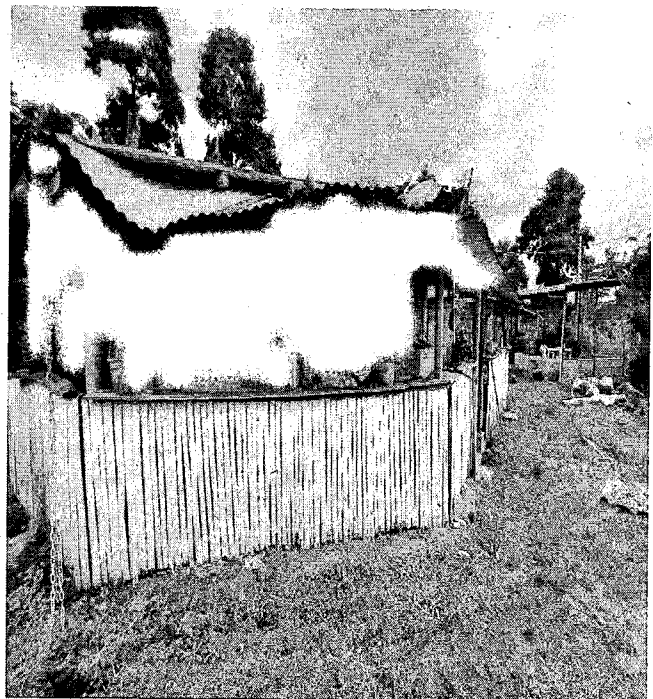
**Imágenes 1 y 2. Panorámica de Predio El Botón**

En las Coordenadas Geográficas: 4° 41' 16" N 75° 43' 32" en el predio el botón, se ubica la casa finca principal y las instalaciones de una cochera para cerdos de material en concreto.

Se encuentra una vivienda principal y una infraestructura sencilla para los cerdos, en concreto y ladrillo. no se encuentran gallinas ponedoras o pollos de engorde.

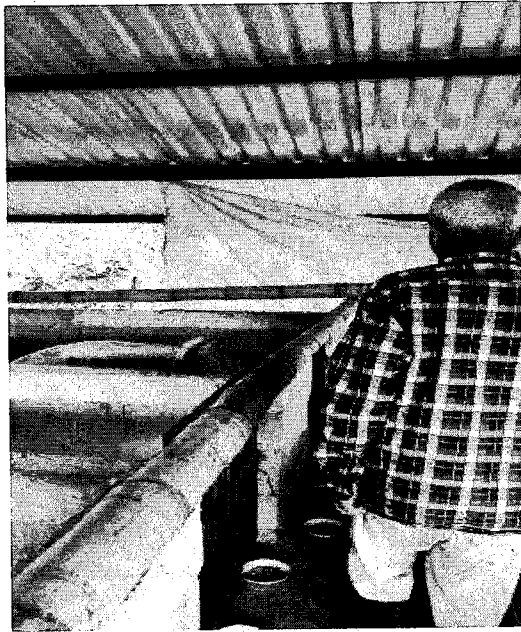
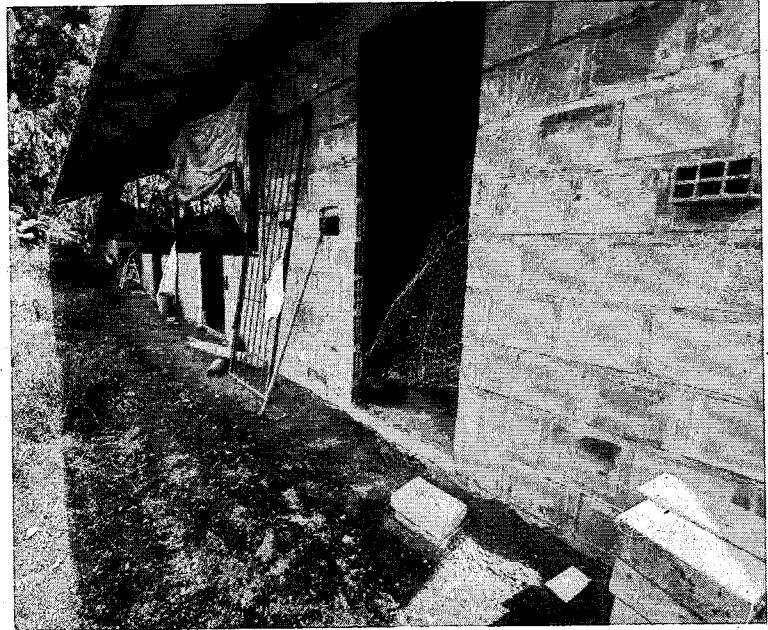
**Imágen 3- 4. Infraestructura de Cocheras**

Se observa una muy buena higiene en las instalaciones.

3. Se realizó recorrido por el predio y se evidencio una vivienda habitada por la señora Jeni Paola y el señor Nataniel Whroland, propietarios del predio, y las instalaciones para cría y levante de cerdos a través de cuatro (4) módulos construidos en concreto, cubiertos en zinc, techados. El ciclo de desarrollo es de solo cría durante 60 días. Se encontró 1 cerda de cría y 12 lechones.

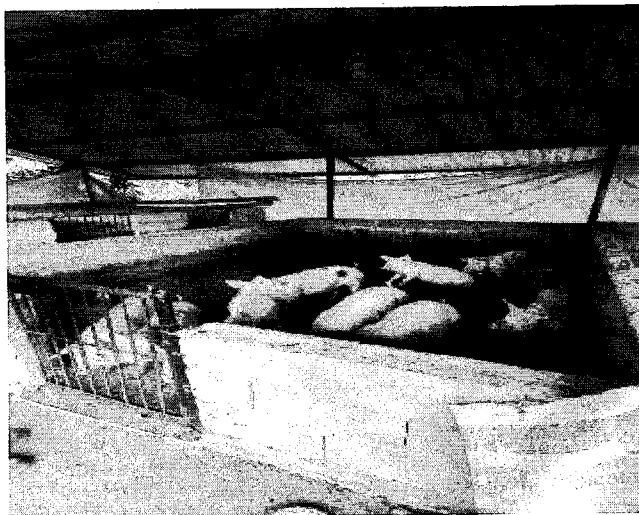
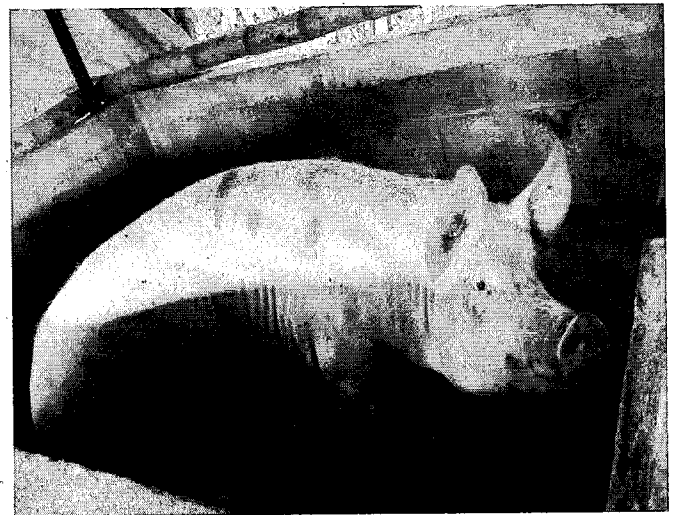
**Imagen 4. Corrales en ladrillo y concreto, con cerda de cría y lechones**

En el predio El BOTÓN, se evidenció que actualmente tienen una cerda de cría y 12 lechones.

En el predio se evidencia 1 cerda de cría y 12 lechones, el propietario manifiesta que el ciclo de desarrollo que maneja es de cría 21-28 días y levante o pre-cebo 50-60 días.

En el momento de la visita, se encontraban limpias las cocheras, se encuentra un pozo séptico diferente al de la vivienda, exclusivo para el manejo de las aguas residuales o residuos sólidos o líquidos provenientes de actividad porcícola.

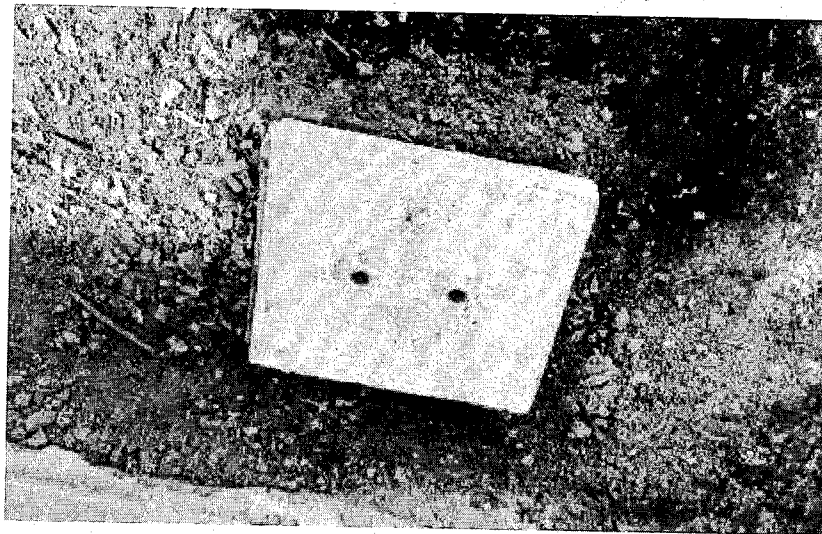
**Imagen 5. Pozo séptico exclusivo para las cocheras**

Las aguas residuales pecuarias generadas en el predio provienen de actividades de explotación de levante de cerdos en sistema de confinamiento. Las aguas generadas corresponden a excretas líquidas, derrames del sistema de bebederos automáticos durante la succión del cerdo y labores de limpieza.

5. se evidenció un pozo séptico al cual llega el vertimiento de las aguas residuales no domésticas ARnD provenientes de la actividad porcícola que actualmente se desarrolla correspondiente a 1 cerda de cría y 12 lechones.

Durante la visita se evidenció que no se está realizando buen uso, manejo y tratamiento de las aguas residuales no domésticas ARnD, generadas en el predio El Botón, ubicado al frente de la PTAR, sector la torre, vereda chapinero del municipio de Ulloa, por lo tanto, se deberá reconvenir al usuario para que implemente buenas prácticas pecuarias que permitan disminuir el impacto generado en el desarrollo del proceso productivo porcícola.
