Corporación Autónoma  
Regional del Valle del Cauca

## AVISO No. 1142142025

## INFORME DE VISITA

Realizar visita ocular para atender radicado número 1142142025, relacionado con queja anónima por residuos de construcción y demolición sobre franja forestal protectora y tala de guadua.

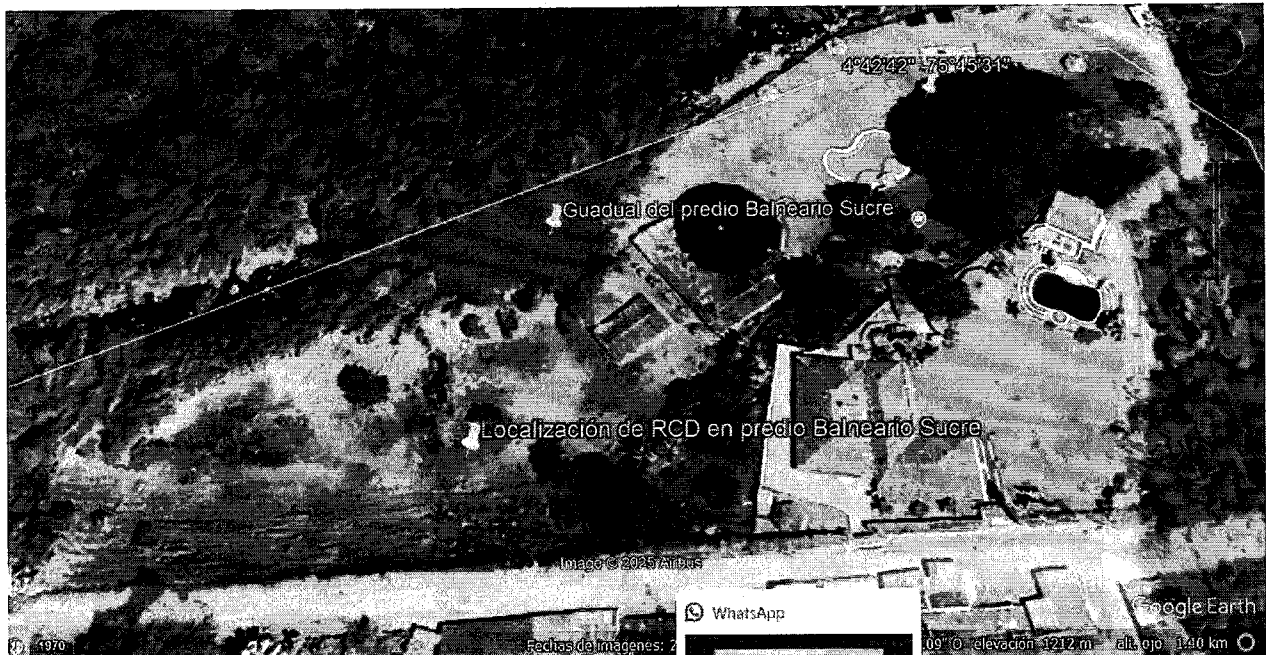
En la visita realizada al predio Balneario Sucre en la vereda Sucre, jurisdicción del municipio de Ulloa Valle del Cauca, se pudo observar un rodal de guadua situado sobre la franja forestal protectora.

***Imagen 2. Localización de rodal de Guadua en el predio Balneario Sucre***

Al tener en cuenta la ubicación del guadual sobre la franja forestal protectora, se le recomienda no realizar cortes de guadua en el rodal y realizar siembras de árboles de rápido crecimiento alrededor del guadual y en su centro, para darle estructura, evitar volcamientos y compensar el daño realizado en años anteriores, aunque se aclara que los propietarios actuales no fueron los causantes de tal daño.

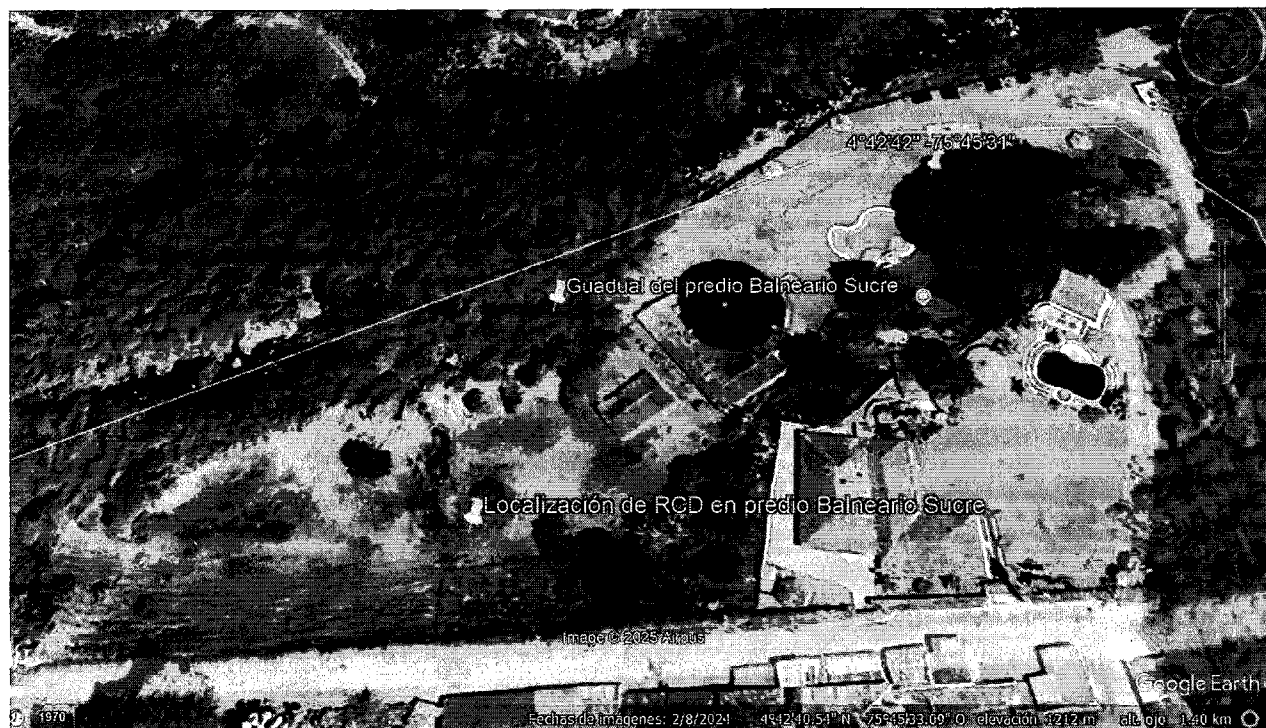
De acuerdo a los residuos de construcción y demolición (RCD) encontrados en el predio, durante la visita y el recorrido, se observa, un área de 30 metros de largo por 3 metros de ancho aproximadamente, donde se perciben disposición de residuos provenientes de construcción y demolición, los cuales son recientes y provienen del mismo predio y se dispusieron por todo el límite del predio en forma lineal.

**Imagen 3. Localización de material RCD en el predio Balneario Sucre**

***Como generador de Residuos de construcción y demolición debe garantizar la correcta entrega de los mismos a gestores autorizados, para lo cual se le otorga un plazo de 30 días calendario para retirar cualquier material contaminante de la franja forestal protectora del Río Barbas.***

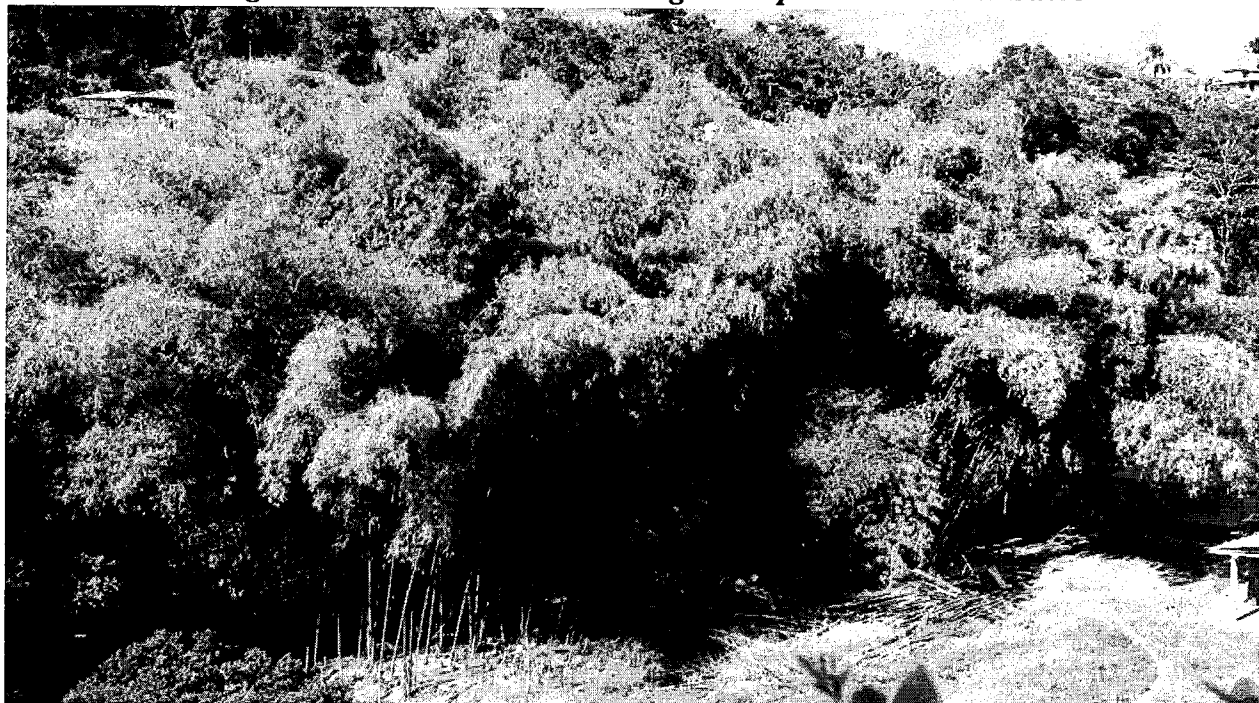
***Imagen 4. Panorámica del rodal de guadua predio Balneario Sucre***

No se autoriza ningún tipo de manejo silvicultural sobre el rodal visitado, se le recomienda no realizar extracción de culmos viches, matambas, culmos maduros o sobre maduros o secos. Es importante tener en cuenta, que, aunque es necesaria la realización de actividades de manejo silvicultural que permitan recuperar la estructura horizontal y vertical de los guaduales teniendo como referencia los valores del guadual ideal, para garantizar la madurez progresiva de los culmos o estados vegetativos como lo es renuevos, viches y madura y mantener un buen estado fitosanitario. En este caso no se puede autorizar aprovechamientos o mantenimientos sobre el rodal por encontrarse ubicado sobre la franja forestal protectora.

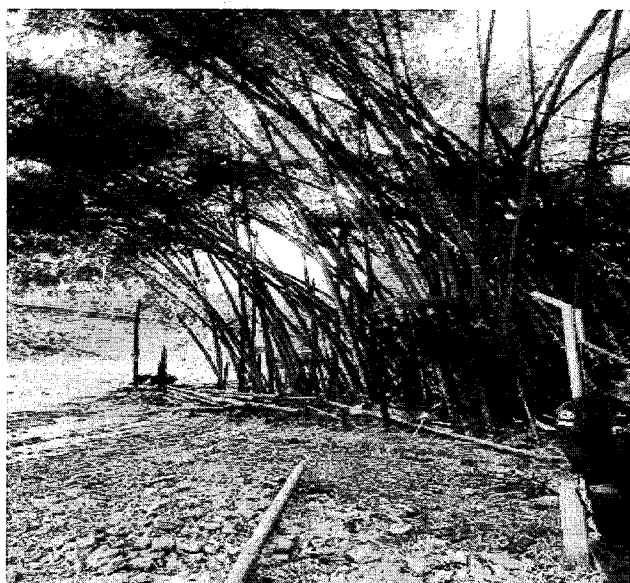
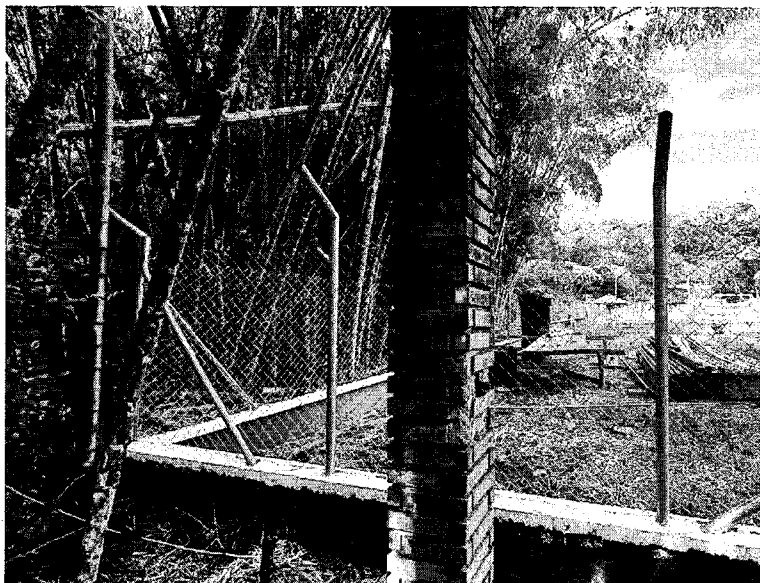
***Imagen 5. Panorámica del rodal de guadua en conflicto con cercamiento de malla en predio Balneario Sucre***

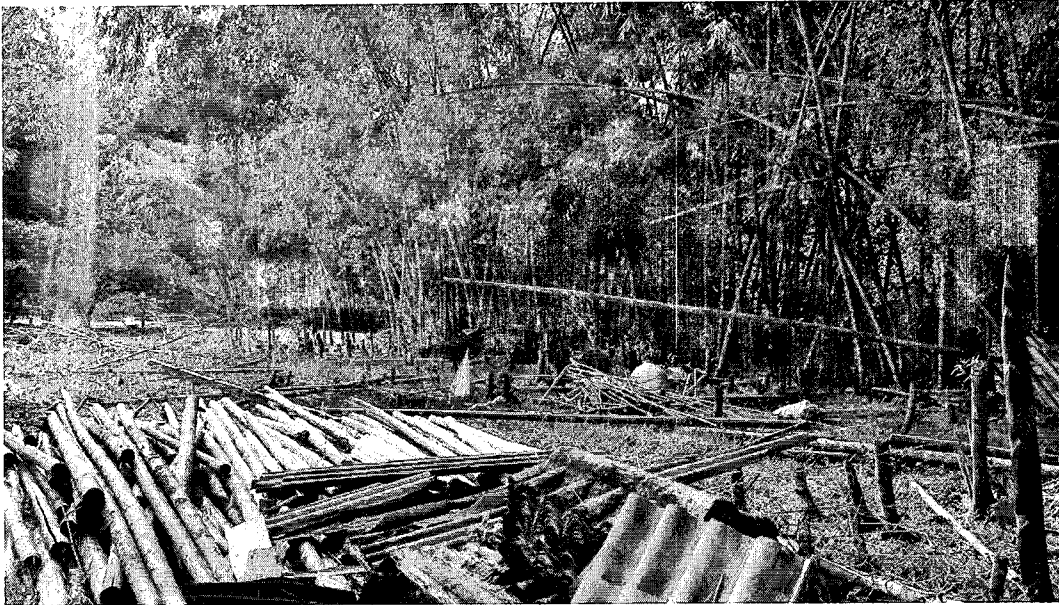
Dentro del guadual se observan varios cortes antiguos de culmos, cuyos cortes no fueron realizados de manera correcta, fueron realizados dentro del quinto y sexto nudo aproximadamente, causando empozamiento por lo que estos no se regeneraron, estos cortes no se pudieron cuantificar.

***Imagen 6. Panorámica del rodal con los cortes de guadua antiguos y guadua apilada seca en predio Balneario Sucre***

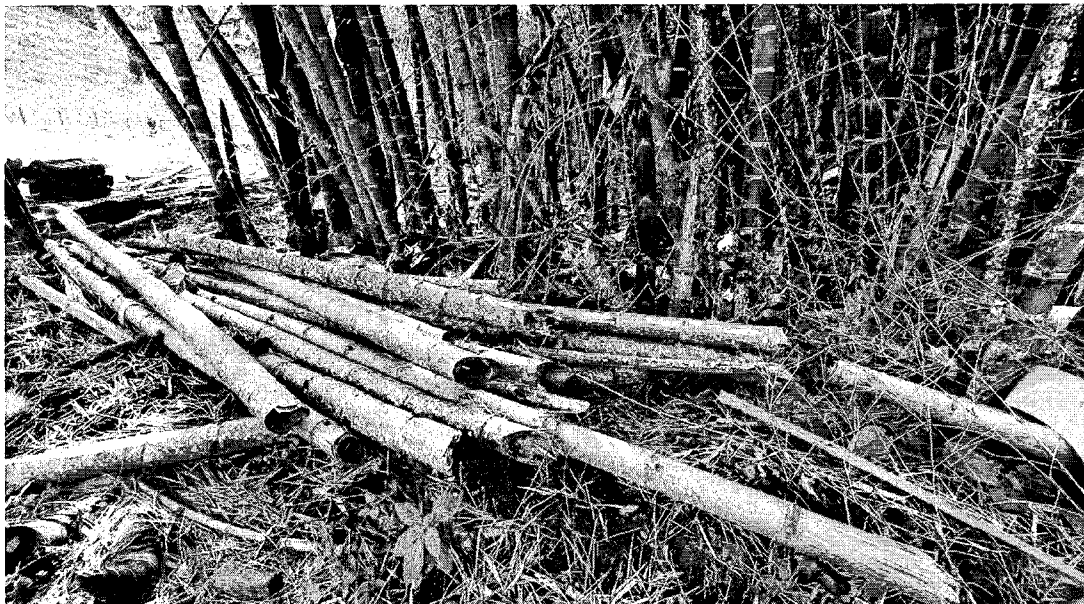
En el momento de la visita se observa, el corte reciente de aproximadamente 8 guaduas las cuales se encuentran dispuestas en el sitio, el argumento del Señor Jhon, se basa en que estas guaduas estaban muy ladeadas y era un peligro para las personas que transitan por el lugar, pues en el momento se encuentra una construcción muy cerca y era un riesgo para los trabajadores.

***Imagen 7. Panorámica del rodal con los cortes de guadua recientes y guadua apilada fresca en predio Balneario Sucre***

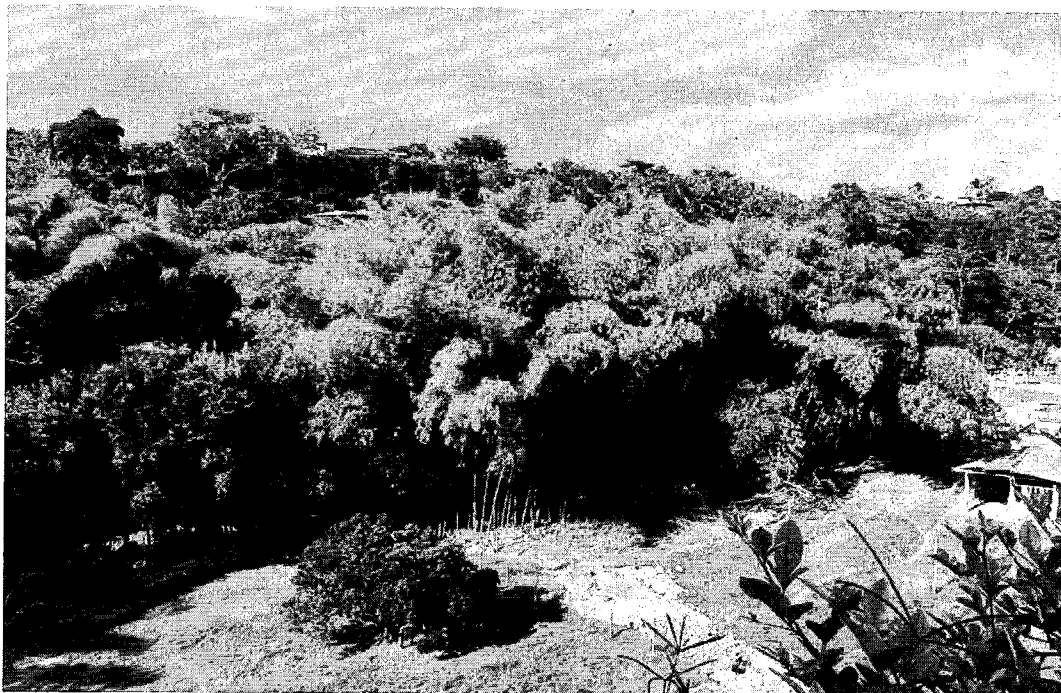
**Imagen 8. Panorámica predio Balneario Sucre y los Residuos de Construcción y Demolición**
