## AVISO DE NOTIFICACION DE UNA DENUNCIA ANONIMA

## CONCEPTO TÉCNICO

Solicitud de concepto ambiental para pozo séptico en vivienda.

Realizar visita ocular en atención a solicitud de concepto ambiental para un pozo séptico de una vivienda.

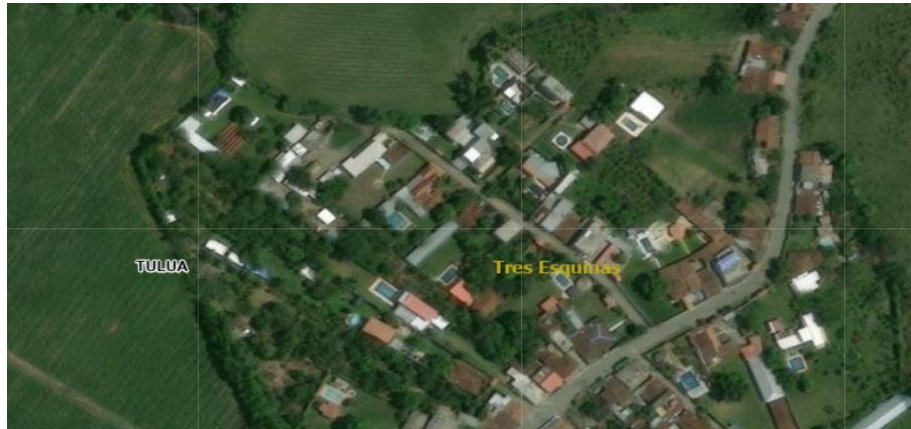
Foto. Callejón Valderrama 1 y 2, corregimiento de Tres Esquinas. Fuente Geo-visor CVC

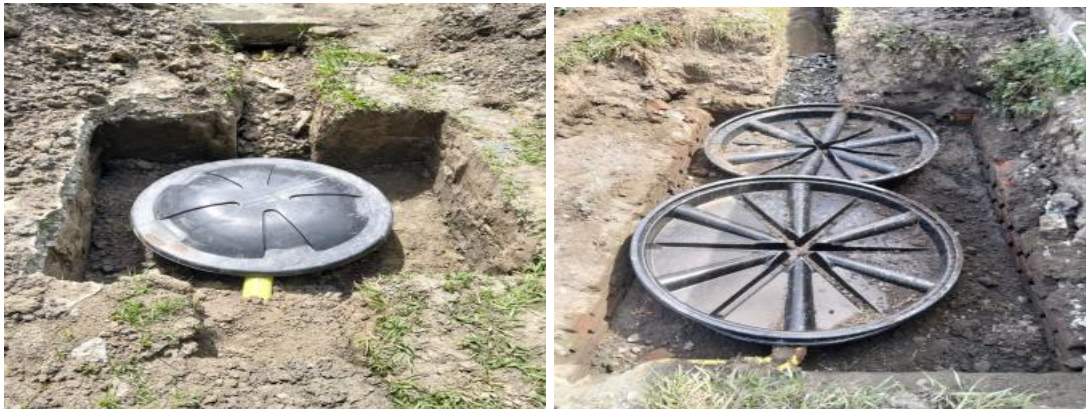
En el momento de la visita se evidenció que existe construido el sistema de tratamiento de aguas residuales en Rotoplast, acompañado de una memoria técnica descriptiva y cálculos del diseño. Se evidenció las unidades construidas de acuerdo a los diseños presentados

**Foto. Trampa de grasas, tanque séptico y filtro anaerobio**

La trampa de grasas con capacidad de 250 litros de rotoplast, cumple con lo establecido en la norma para aguas residuales generadas en una vivienda.

El tanque séptico tiene un volumen de 2000 litros, de acuerdo a las dimensiones presentadas y su filtro anaerobio con capacidad de 1000 litros, contando con los rosetones.

Se debe tener destapado de forma permanente el sistema de tratamiento, con el fin de verificar periódicamente su funcionamiento y construir un muro de o línea de ladrillo alrededor del sistema de tratamiento con el fin de evitar la entrada de aguas lluvias, arenas o tierra al sistema. (Plazo de un mes)

Se debe evitar la entrada al sistema de toallas sanitarias, el papel y los materiales no biodegradables, que afectan el pozo séptico y pueden taponar la tubería y/o el tanque filtro anaerobio.

Inspeccionar la trampa de grasas regularmente con el fin de determinar cuándo se debe extraer la nata superficial y prevenir el paso de grasa al tanque séptico. (Plazo permanente)

Inspeccionar aproximadamente cada año el tanque séptico con el fin de determinar cuándo se debe extraer el lodo del fondo y la nata superficial. Así mismo, en el evento que el nivel de agua este por encima de la tubería de salida del tanque séptico es porque el tanque filtro anaerobio está colmatado (taponado) y requiere mantenimiento

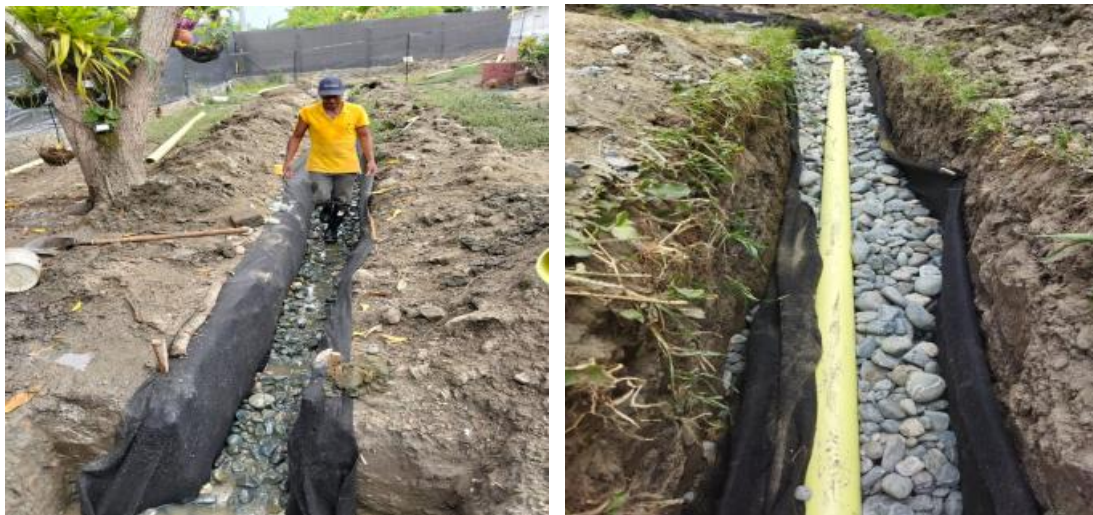
Se evidenció la salida del tanque anaerobio a un campo de infiltración, construido con base en la tasa de infiltración obtenida en pruebas de campo. Se construyó una línea de 18 metros lineales con una zanja de 50 centímetros de ancho y 70 centímetros de profundidad, acompañado de grava pequeña en el fondo y geomembrana en la parte superior, cubriendo el tubo de PVC.

Foto: Campo de infiltración del predio La Gloria

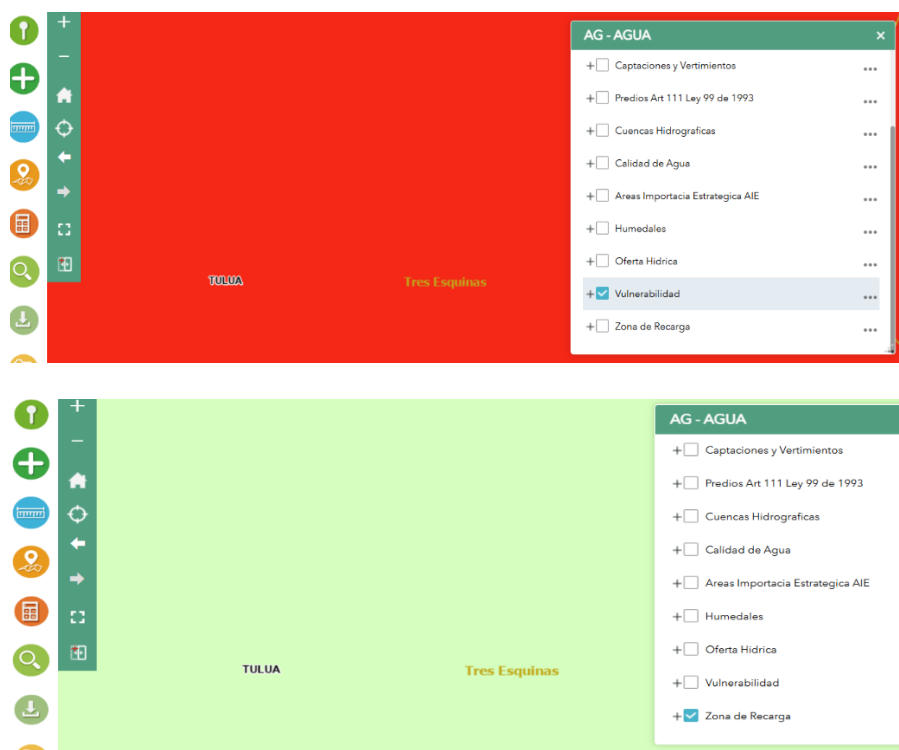
Revisado el Geovisor de la CVC, se observa que el predio se encuentra en zona de vulnerabilidad alta y no se encuentra en zona de recarga de acuíferos, el caudal generado en la vivienda es poco significativo y el sistema de tratamiento construido está sobredimensionado para el agua de la vivienda, lo que permite un buen tratamiento. Las aguas residuales ya tratadas son infiltradas en un campo de infiltración.
