### AVISO No. 983762025

## INFORME DE VISITA

Realizar visita ocular, relacionada con queja anónima sobre tala de árboles en la Vereda Los Sauces, en jurisdicción del municipio de Alcalá, departamento del Valle del Cauca, cuenca La Vieja

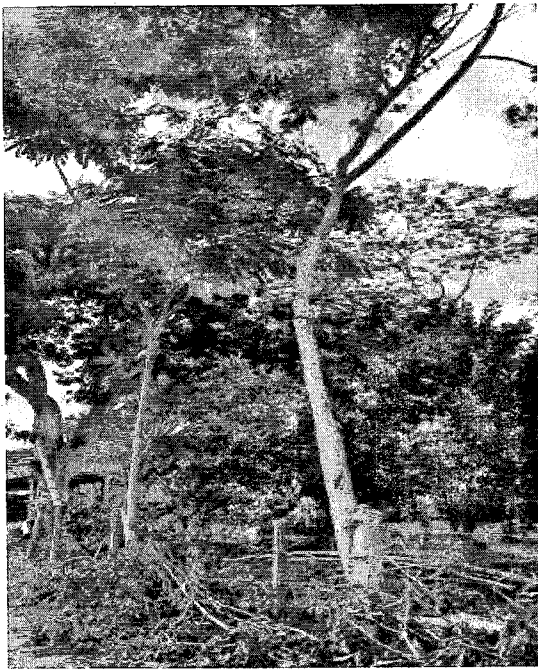
***Imagen 1. Árbol especie Carbonero***

La evaluación se realiza de manera visual sin equipos de tecnología. Se encuentran varios árboles de especies como flor amarilla, carboneros, Leucaena, matarratón, sembrado bajo un sistema en línea de cerca viva, los cuales muestran un signo de poda reciente.

Los árboles a manera general se observan sanos, sin problemas fitosanitarios. Árboles adultos, con altura promedio de 15 metros aproximadamente, buena densidad de ramas y follaje.

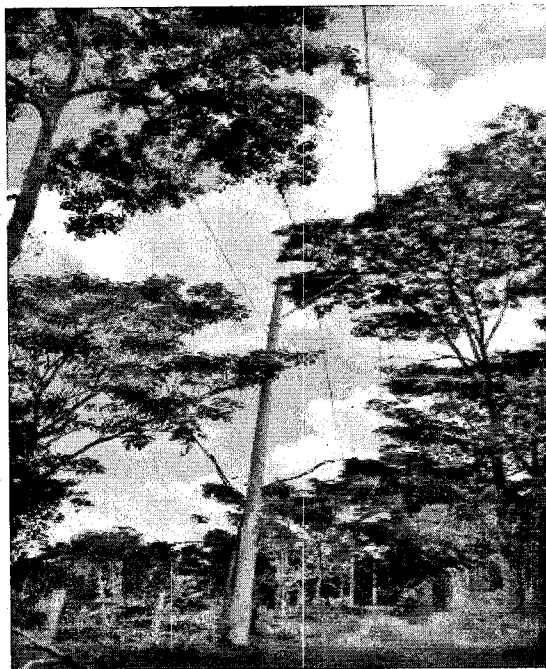
***Imagen 2. Conflicto con redes eléctricas***

Al evaluar los árboles se encuentra que estos están realizando interferencia con las redes principales del suministro de energía del sector por lo tanto se realiza una pedagogía con el usuario, indicándole que para intervenir árboles debe solicitar un permiso ante la autoridad ambiental competente.

Al observar la cercanía de varios individuos forestales con las redes de energía que pasan por encima de la ubicación de los árboles, sus copas se elevan muy cerca de las redes de energía, lo que puede generar fallos en la prestación del servicio, es importante tener en cuenta que lo ideal es mantener las ramas en las distancias de seguridad establecidas ya que se reduce un poco el riesgo de conatos de incendios, si están recubiertas encauchetadas o en línea ecológica, no significa que el contacto permanente no genere un efecto negativo, lo anterior según la norma Reglamento Técnico de Instalaciones Eléctricas RETIE. Resolución 40117 de 02 de abril de 2024 del Ministerio de Minas Por la Cual se modifica el reglamento Técnico de Instalaciones Eléctricas -RETIE.

Por lo anterior se le recomienda tramitar un permiso de poda de altura de los árboles que están presentando interferencia con las redes de energía. Las cuales consienten en la poda reducción de la extensión de la copa (poda de despunte). Consiste en la eliminación selectiva de ramas o de partes de ramas de un árbol para reducir la altura y/o la anchura y registro de cercas vivas. Debido a que la interferencia con redes eléctricas es evidente y **SE DETECTA UN RIESGO POR LA INTERFERENCIA DE LA COPA CON EL CABLEADO ELÉCTRICO**

Se le recomienda tramitar un permiso de poda de altura de los árboles que están presentando interferencia con las redes de energía. Poda reducción de la extensión de la copa (poda de despunte). Consiste en la eliminación selectiva de ramas o de partes de ramas de un árbol para reducir la altura y/o la anchura y registro de cercas vivas. Debido a que la interferencia con redes eléctricas es evidente y **SE DETECTA UN RIESGO POR LA INTERFERENCIA DE LA COPA CON EL CABLEADO ELÉCTRICO**

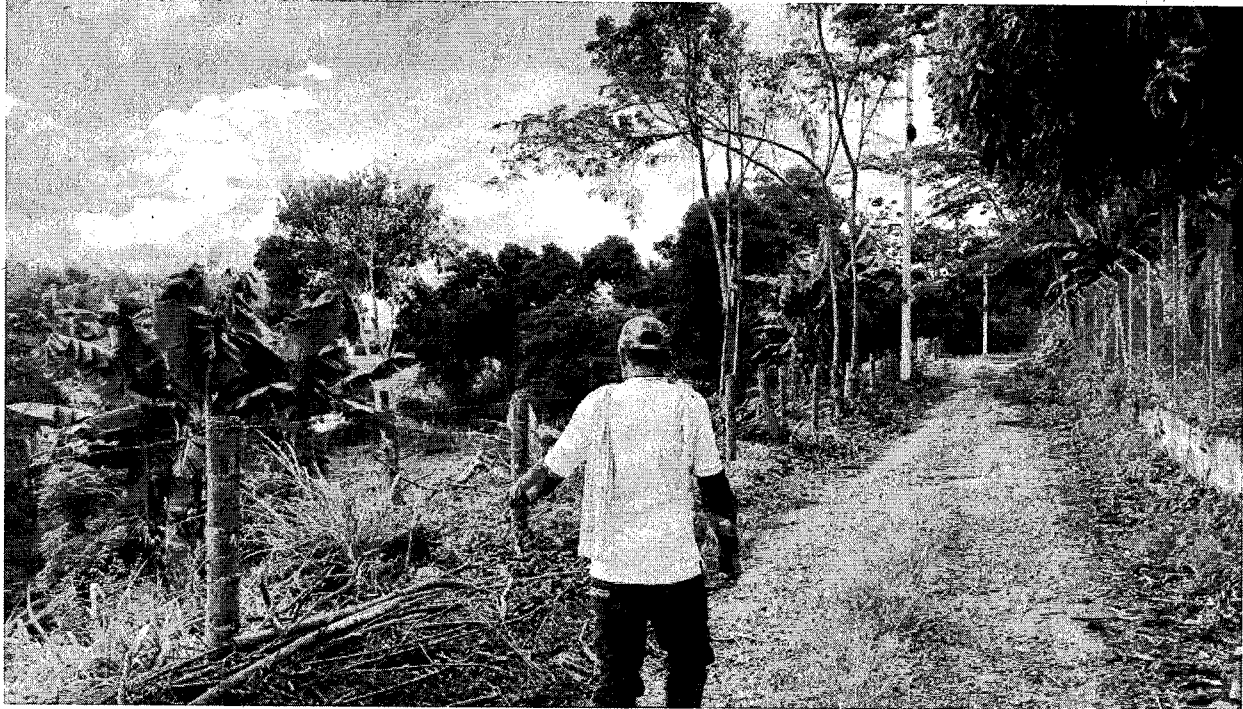
**Imagen 4. Residuos de las podas realizadas en la cerca viva**

Al evaluar la poda realizada se encuentra una intensidad aproximada del 20%, donde se podaron ramas laterales conservando la altura y una buena estructura en los árboles.

El material resultante de la actividad realizada se encontró en el predio, repicado y es importante resaltar que no fue quemado, simplemente dispuesto y apilado para descomponerse naturalmente.
