## AVISO

**Radicado 85122026**

## INFORME DE VISITA

Predio rural Cárcava Tejares, Vda La Selva - Mpio El Cairo, Valle del Cauca.

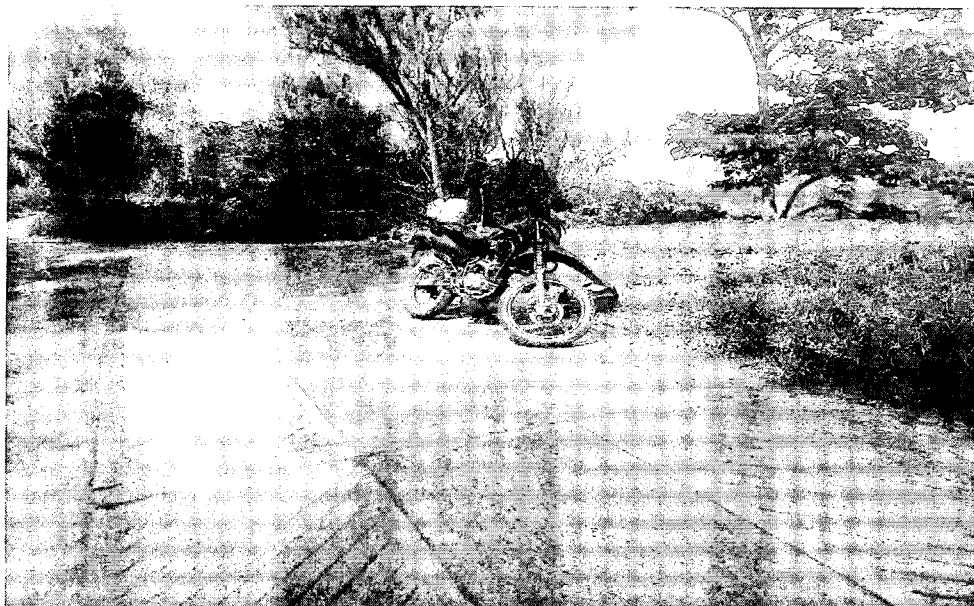
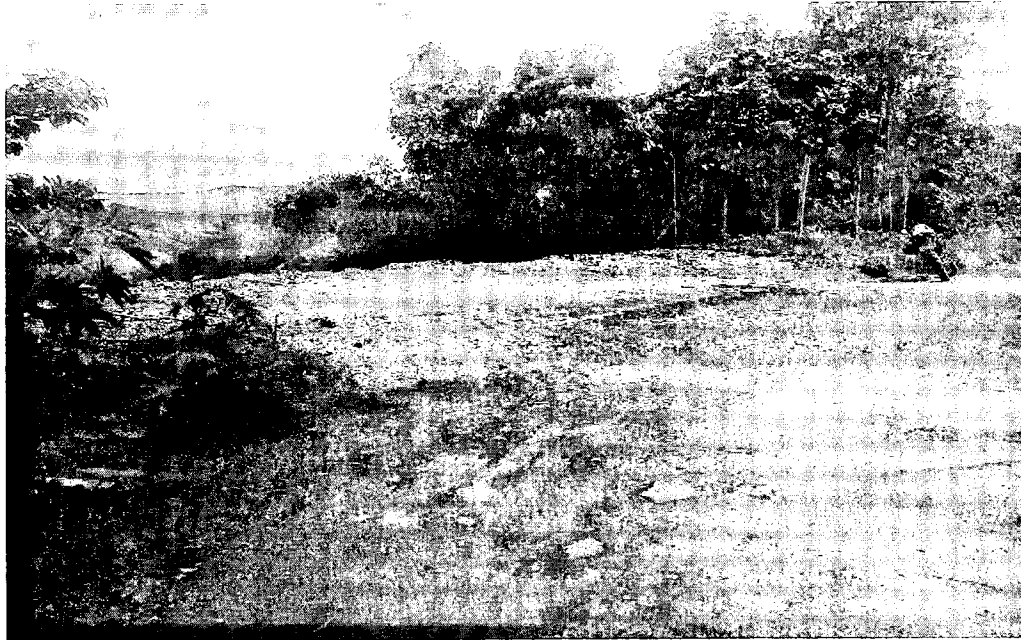
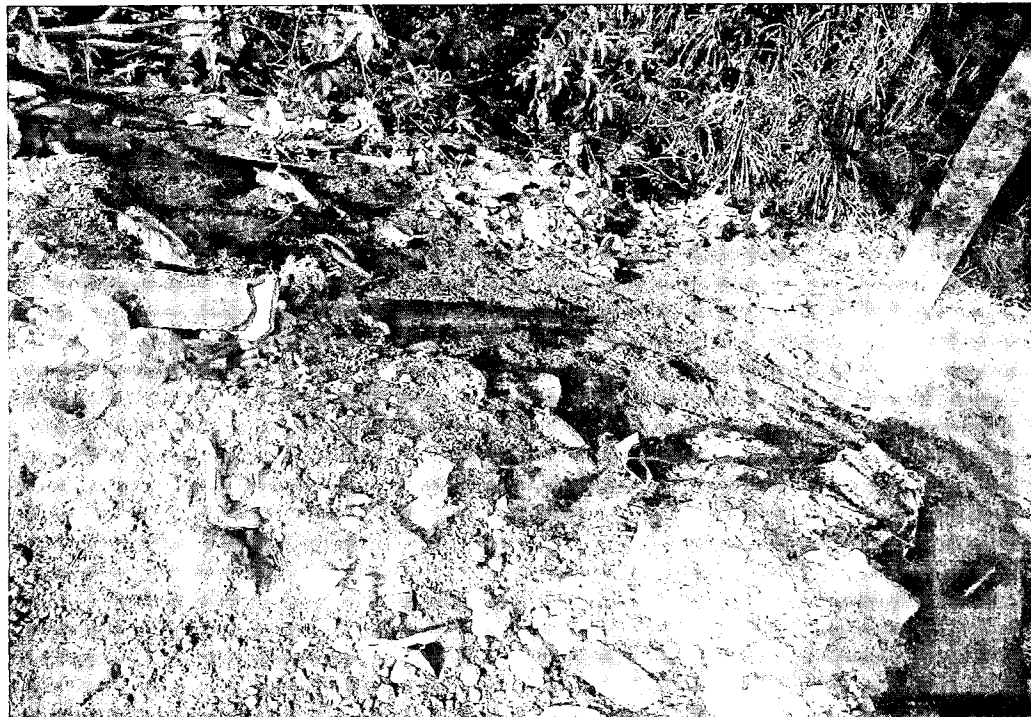
El día 27 de enero de 2026, el suscrito técnico operativo adscrito a la UGC Garrapatas realicé recorrido de control por la vereda La Selva, paraje Cárcava Tejares del municipio de El Cairo, con el objeto de ubicar el sitio donde se está realizando la disposición de escombros, tierra y desechos de diferente tipo; en el momento de la visita se pudo constatar que sobre el flanco derecho de la corona de la cárcava tejares existe una bahía con un ancho de aproximadamente diez (10) metros que permite el acceso de todo tipo de vehículos a depositar residuos de construcción, tierra, animales muertos y demás desechos orgánicos e inorgánicos, el punto de descarga se encuentra en el pedio "La Esmeralda" propiedad del señor Jorge Alberto Franco Aristizabal; posteriormente se estableció contacto con el señor Jorge Alberto Franco Aristizabal, quien manifestó que para él era muy difícil y complicado establecer control a la disposición de esos materiales en razón a que allí se encuentra una vía veredal que es paso obligado hacia las veredas Llano Grande, Guadualito, La Palmera, El Edén, Guayaquil, Camellones La Miranda, La Guardia, El Edén, La Palmera, Guayaquil, La Sonora, El Roció, Vella Vista y La Camelia.

Fotos 2, 3,4 muestra el puto de descarga de so residuos

Que en claridad de lo expuesto se encuentra que como solución inicial a la problemática sería sellar el punto de disposición de los materiales mediante la instalación de una cerca en longitud de diez (10) metros en estacones y tres líneas de alambre de púa, que impida el acceso de 3 vehículos a la bahía de descarga; actividad que podría ser realizada por el propietario del predio o por el municipio de El Cairo, y así mitigar el conflicto que allí se está generando.
