Corporación Autónoma  
Regional del Valle del Cauca

**AVISO RADICADOS No. 1154962025, 1151322025, 1160572025, 1160612025,  
1160632025, 1160642025, 1163272025, 163252025, 1180922025, 1173432025,  
1206552025, 1260952025.**

## INFORME DE VISITA

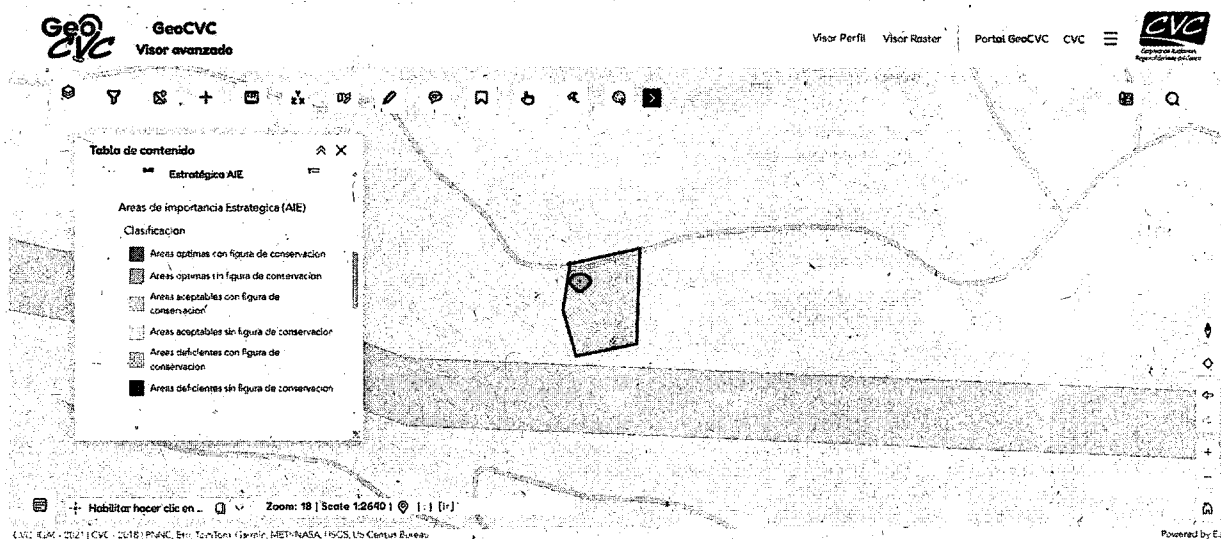
Imagen 2. Áreas de Importancia Estratégica del Predio

De acuerdo a búsqueda realizada en el visor Geográfico Avanzado de la Corporación Autónoma Regional del Valle del Cauca –GEOCVC, el predio se encuentra en un área aceptable sin figura de conservación, adicionalmente, para este sector no se reporta información de las capas zona de recarga de acuíferos y vulnerabilidad de contaminación acuíferos años 2000.

Fuente: GEOCVC, Capa Áreas de Importancia Estratégica (AIE)

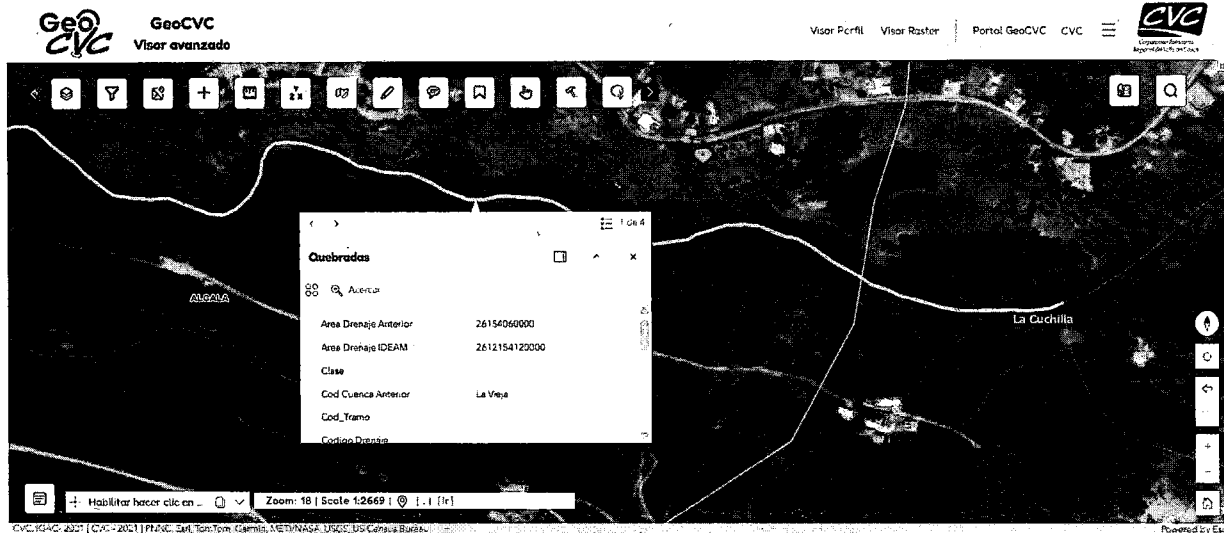
Imagen 3. Red Hídrica Predio

En el predio se evidencia un (1) drenaje que pasa por un costado del predio, el cual vierte sus aguas a la quebrada San Felipe y esta a su vez desemboca al Río La Vieja tal y como se evidencia a continuación.

Capa Red Hídrica  
Fuente: GEOCVC

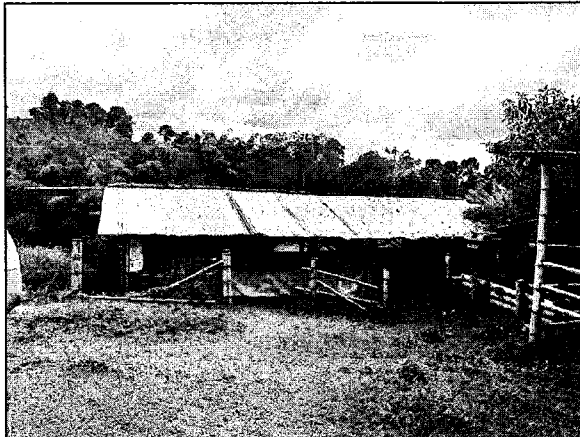
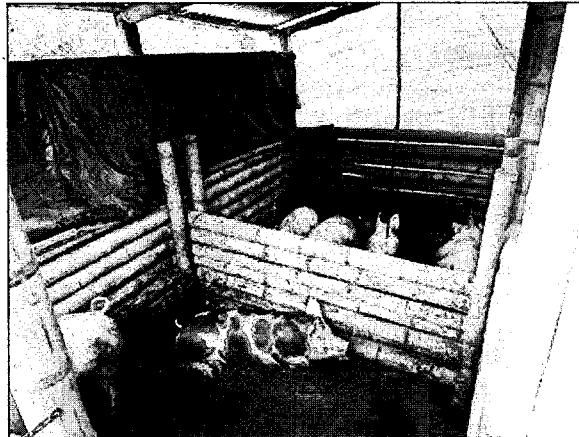
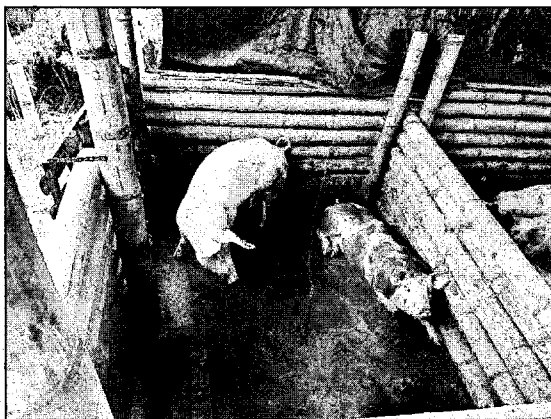
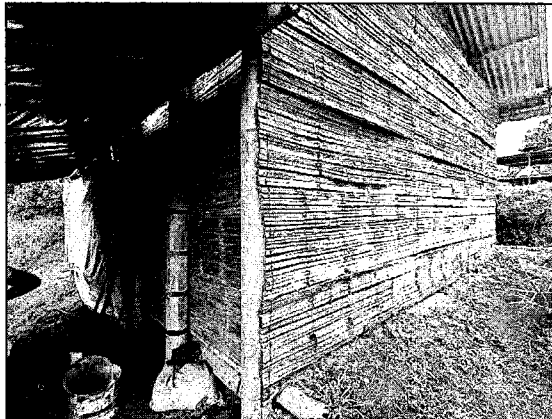
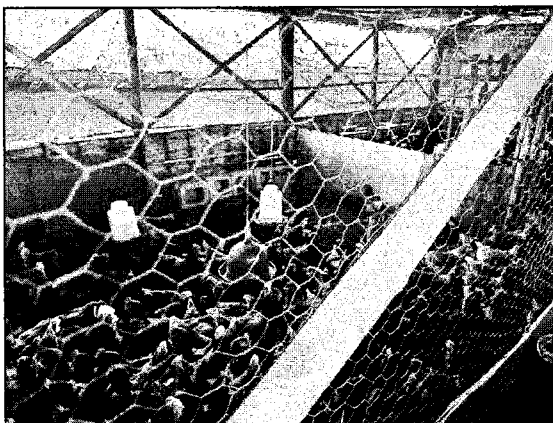
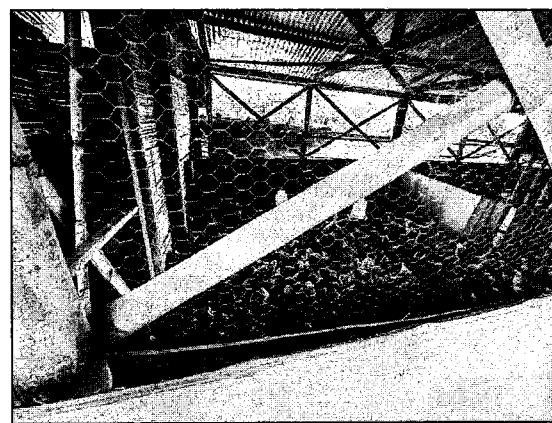
### Registro Fotográfico

Se observa una pequeña granja porcícola y avícola en producción y con muy buena higiene en las instalaciones.

- Los corrales están contruidos en hiladas de cemento y ladrillo conformando muros de 1.5 m de altura.
- Las cubiertas son techos constituidos por zinc las cuales están soportadas por una estructura en guadua y los pisos en cemento con su respectiva tubería de desagüe.
- Los bebederos y comederos están constituidos por chupos automáticos.

Se evidencio un caudal mínimo correspondiente a los sobrantes líquidos de las cocheras, los cuales son conducidos por tubería PVC de 2" por la parte trasera de las cocheras hasta el suelo por infiltración.

Durante la visita se evidenció un caudal mínimo correspondiente a los sobrantes líquidos de las cocheras, los cuales son conducidos por tubería PVC de 2" por la parte trasera hasta el suelo por infiltración.

Durante la visita no se percibieron fuertes olores, sin embargo, si se evidencio presencia de moscas.

Teniendo en cuenta que durante la visita se evidenció que no se está realizando tratamiento de las aguas residuales No domesticas generadas en el predio, se deberá requerir al usuario para que implemente buenas prácticas pecuarias que permitan la reducción y mitigación del impacto por vertimientos líquidos al suelo, presencia de moscas y olores generados en el desarrollo del proceso productivo porcícola y avícola.
