## AVISO DE NOTIFICACIÓN DE UNA DENUNCIA

Corporación Autónoma  
Regional del Valle del Cauca  
**INFORME DE VISITA**

**5. OBJETIVO:** Atender las denuncias anónimas radicadas bajo los números No. 92732026 y 152522026, mediante las cuales se informa sobre presuntas adecuaciones del terreno y tala de guadua en la ribera del río Mediacanoa.

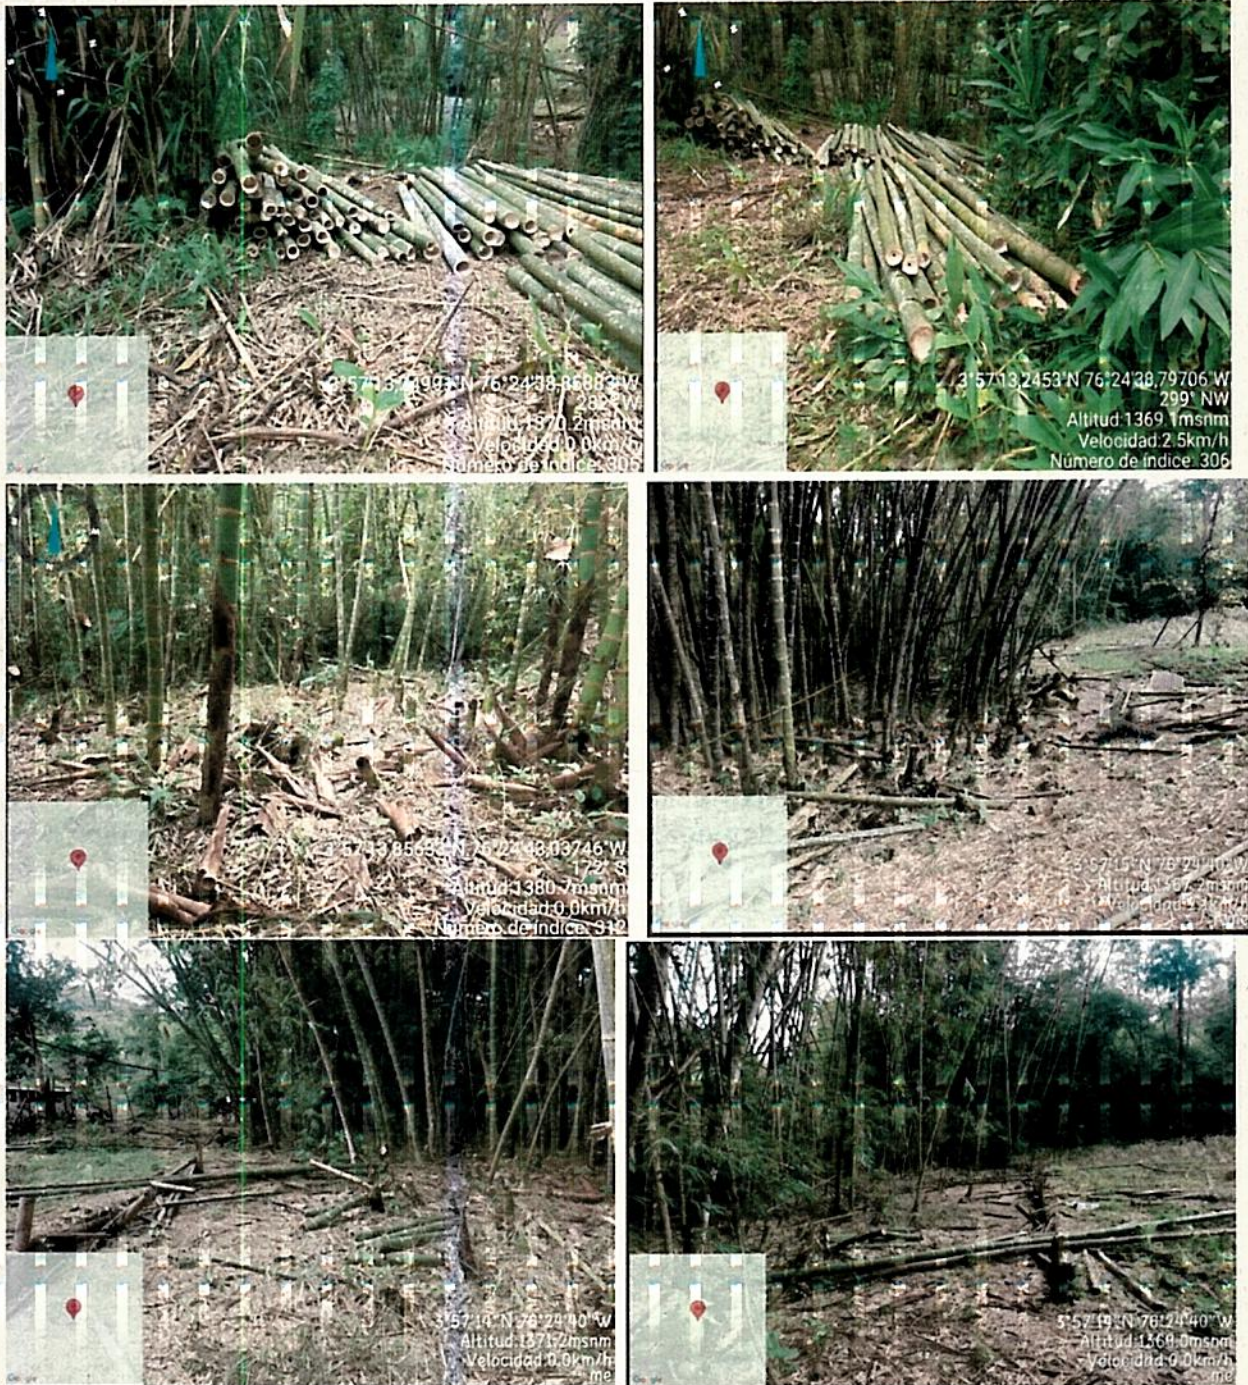
## REGISTROS FOTOGRAFICOS

Durante la visita ocular se evidenció el corte de guadua en la margen del río Mediacanoa, así como el apilamiento de trozas de dicho material forestal dentro de la franja forestal a la orilla de la vía, la cual constituye un ecosistema estratégico destinado a la protección del recurso hídrico, la estabilidad de las riberas y la conservación de la biodiversidad.

- Tala de guadua sin permiso de la autoridad ambiental, realizada dentro de la franja forestal protectora del río Mediacanoa.
- Presencia de ciento veintiún (121) trozas de guadua, cada una con una longitud aproximada de seis (6) metros, apiladas a la orilla del río.
- El material forestal corresponde a guadua recientemente cortada, sin que se presentaran documentos que acreditaran autorización ambiental para su aprovechamiento.
- Identificación de tres (3) presuntos infractores, a quienes se les impuso medida preventiva en flagrancia, conforme a las actas levantadas en sitio.

**Imágenes 1 a 6:** Se observan las áreas donde se realizó la tala de guadua de manera inadecuada, evidenciándose la intervención dentro de la franja forestal protectora. Así mismo, se identifican **tres (3) pilas de guadua** apiladas a la orilla del río Mediacanoa, sobre la vía adyacente, correspondientes al material producto del aprovechamiento no autorizado.

Con base en lo evidenciado durante la visita ocular, se configuran presuntamente hechos constitutivos de infracción ambiental, por lo cual se recomienda dar inicio al proceso administrativo sancionatorio ambiental y mantener las medidas preventivas impuestas, de conformidad con lo establecido en el Decreto 1076 de 2015 y la Ley 1333 de 2009, modificada por la Ley 2387 de 2024.

En consecuencia, se procede a remitir el presente informe al coordinador de la cuenca, anexando las tres (3) actas de imposición de medida preventiva. Así mismo, se recomienda adelantar el trámite de decomiso definitivo del material vegetal y su traslado al CAVF (Centro de Atención y Valoración de Fauna y Flora) de la Dirección Ambiental Regional – DAR.
