**AVISO RADICADOS**  
**No. 421552026 y No 426272026**

## INFORME DE VISITA

Atender Solicitud con radicados No. 421552026 y 426272026, relacionada con "Solicitud de visita al predio La Primavera vereda El Diamante municipio de El Cairo para que se tomen medidas que eviten la generación de vertimientos de aguas grises que caen sobre la vía hacia el municipio de El Cairo"

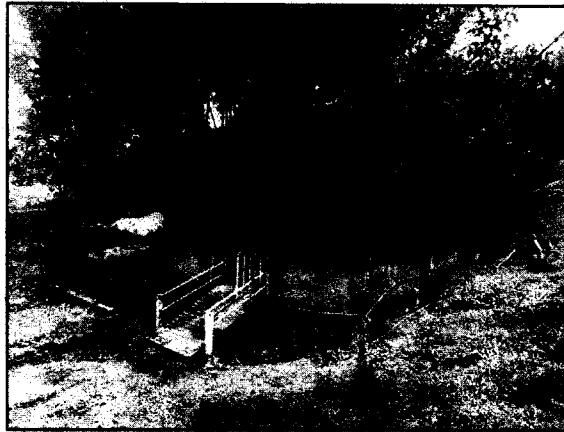
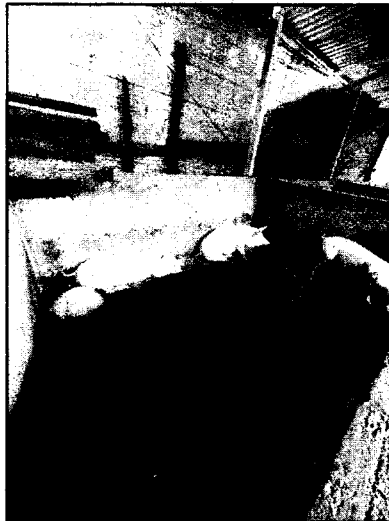
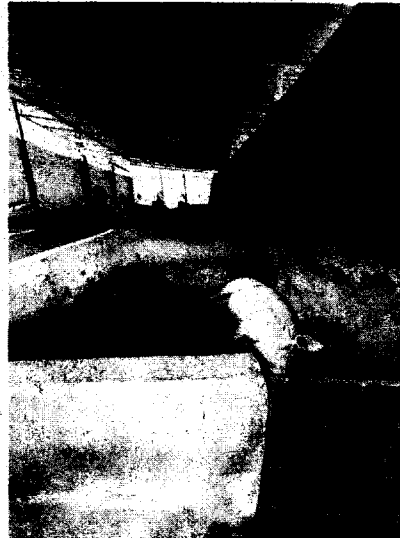
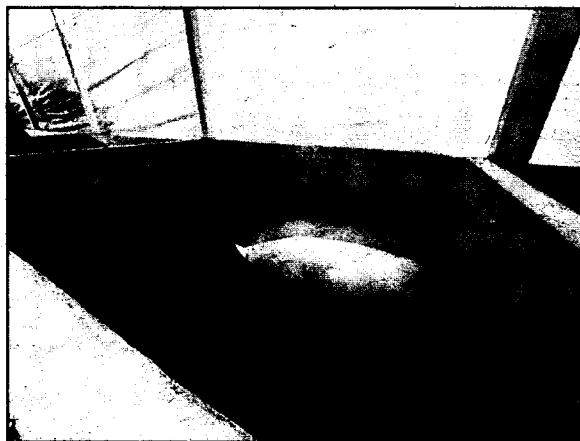
**Imagen 1 - 4. Instalaciones Granja porcicola La Primavera**

En el predio se evidenció establecida una infraestructura asociada a una granja porcícola compuesta por un galpón para cría y precebo con doce (12) cajones en paralelo de tres (3) mts por dos (2) mts cada cajón.

- Los corrales están contruidos de manera convencional en hiladas de cemento y ladrillo conformando muros de 1.5 m de altura.
- Las cubiertas son techos constituidos por hojas de zinc las cuales están soportadas por una estructura metálica y guadua.
- Los pisos en las áreas de levante y ceba están contruidos en cemento rígido.
- Los bebederos y comederos están constituidos por chupos automáticos.

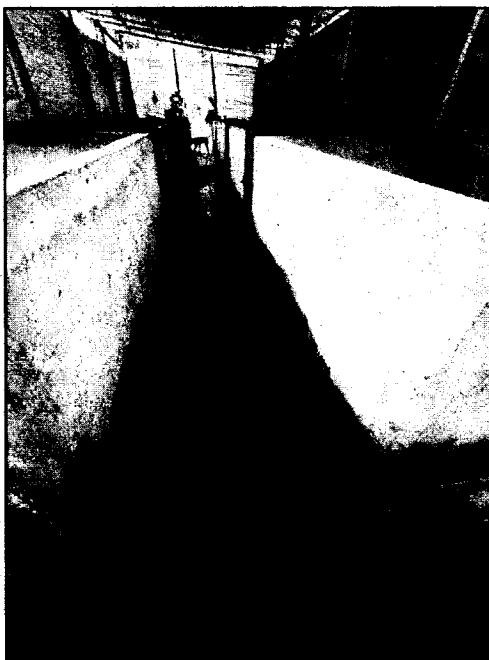
**Imagen 5. Canal de drenaje vertimientos Granja porcicola La Primavera**

Durante la visita se evidencio que no se tiene establecido un sistema de tratamiento para las aguas residuales no domésticas.

El vertimiento líquido generado en la actividad es conducido a través de un drenaje localizado contiguo a la infraestructura de los galpones. Dicho drenaje descarga las aguas residuales en la cuneta de la vía principal que conduce al municipio de El Cairo, desde donde son transportadas por escorrentía hasta su descarga final en la quebrada La Primavera.

- Los residuos peligrosos que se generan en la granja no se están entregando a gestor autorizado para su respectiva disposición final
- Se recomienda que el propietario y/o responsable de la actividad porcícola implemente de manera inmediata las medidas técnicas, ambientales y administrativas requeridas para prevenir, mitigar y corregir los impactos identificados, así como adelantar los trámites ambientales correspondientes ante la CVC.

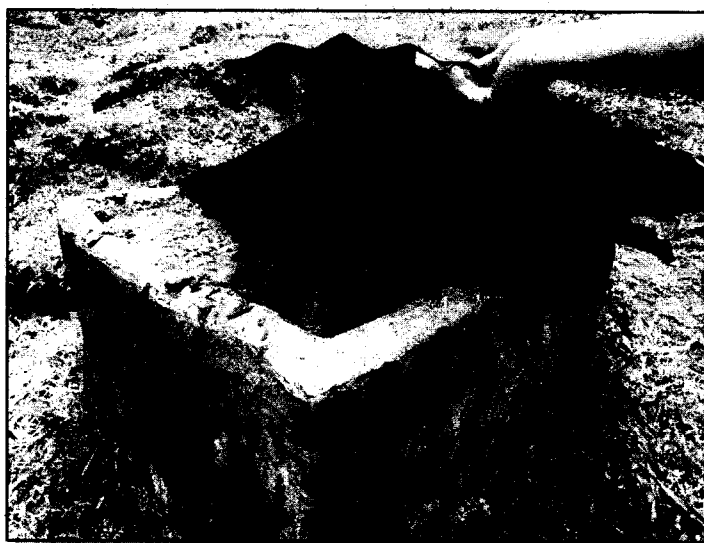
**Imagen 9. Tanque de Disposicion porcinaza sólida Granja porcicola La Primavera**

El estiércol se recoge diariamente y se deposita en un tanque estercoleros y de allí es dispuesto como abono en los potreros del predio.

**Manejo de porcínaza sólida:** Según información suministrada por el administrador de la granja porcícola, diariamente se realiza recolección (raspado) del estiércol en seco y se dispone como abono en los potreros del predio.

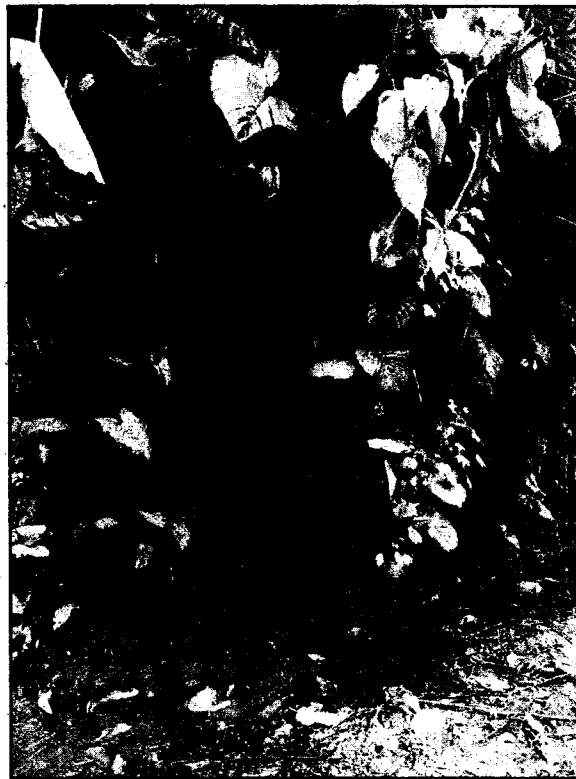
**Imagen 10 y 11. Vertimiento a la cuneta de la via que conduce al Cairo**

- En las coordenadas 4°47'35.187" 76°9'6.901", se evidencia un vertimiento sobre la cuneta de la vía principal que conduce al municipio de El Cairo. Se percibieron olores característicos al estiércol de cerdos.
