## AVISO DE NOTIFICACION DE UNA DENUNCIA ANONIMA

## INFORME DE VISITA

Predio rural denominado El Volga, ubicado en el corregimiento Paila Arriba, jurisdicción del municipio de Bugalagrande, departamento del Valle del Cauca. Coordenadas geográficas WGS84 04°15'09,00" N, 76°02'19,00" W, altitud: 990 m. Coordenadas planas MCO X (ESTE): 1.115.339, Y (NORTE): 962.070.

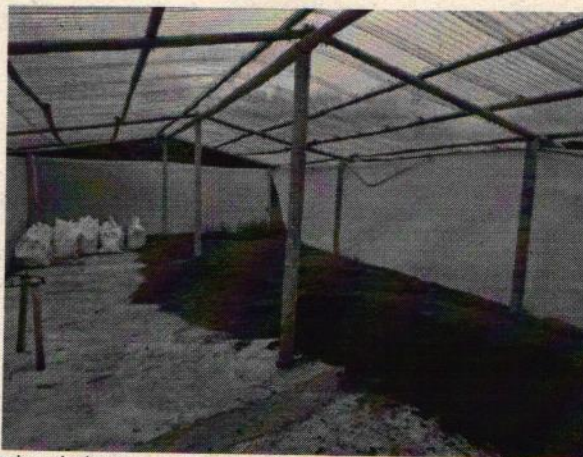
El estiércol recogido en seco es dispuesto en dos (2) marquesinas en guadua con cubierta en plástico sobre piso en cemento (lechos de secado). Al momento de la visita, el estiércol se encontraba en buenas condiciones y se percibían olores característicos a la actividad.

**Foto 2 y 3.** Panorámica de la nueva marquesina para manejo de estiércol (lechos de secado)

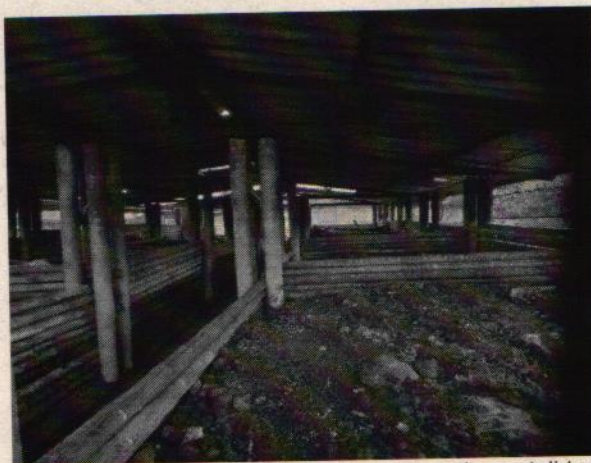
Existen dos composteras para el manejo de la mortalidad (placentas, lechones muertos y amputaciones) construidas en Guadua en el área de maternidad y preceba, una con 12 módulos y la otra con 2 módulos, ambas bajo techo sobre piso en cemento y encerrada con malla plástica, donde se utiliza viruta de madera, microorganismos eficientes TMO y estiércol seco como sustrato. Al momento de la visita se observó buen manejo de las unidades y se percibían olores característicos a la actividad.

Foto 4 y 5. Panorámica de la compostera de mortalidad

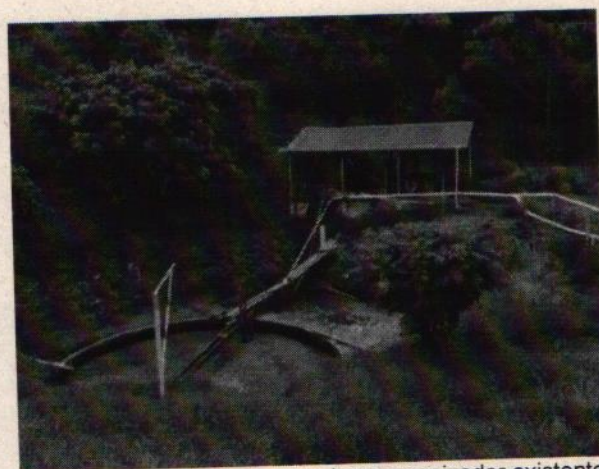
A continuación, las aguas residuales discurren a través de canaletas hasta un tanque de homogenización con aspas de aproximadamente 13 metros de diámetro (Aprox. 277 m<sup>3</sup> – existente en el seguimiento 2024), donde se agitan las aguas residuales y luego se envía a un separador de sólidos (mediante una bomba sumergible de 5 Hp). El tanque de homogenización se encuentra localizado en las coordenadas geográficas WGS84 04°15'13,00" N, 76°02'22,00 W.

Foto 6 y 7. Panorámica tanque homogeneizador existente

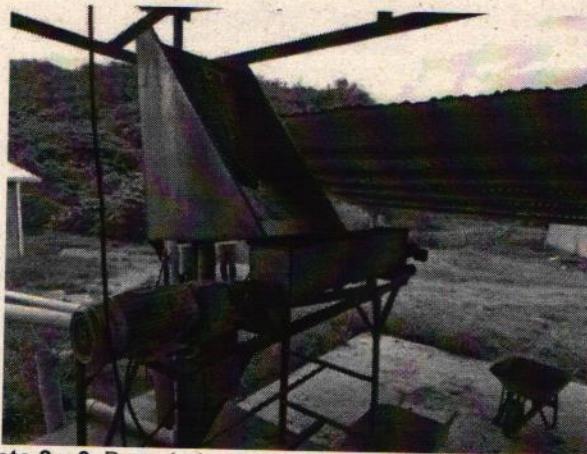
El separador de sólidos (Separador estático de porquinaza, sin fin transportador, continuo. Con motoreductor Bifásico de 2 HP), según lo manifestado, logra reducir la humedad en un 60 % a las Aguas Residuales No Domésticas - ARnD.

Foto 8 y 9. Panorámica separador de solidos en adecuación

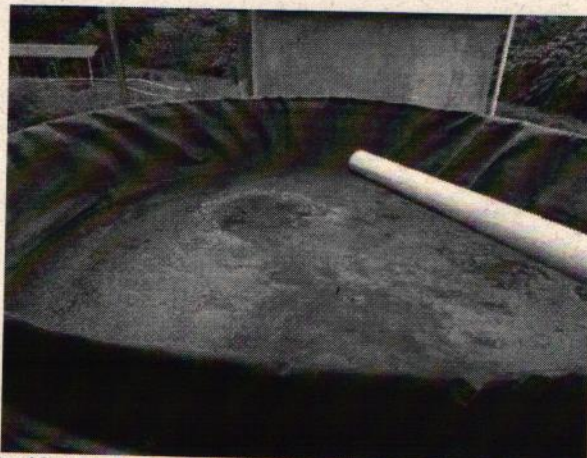
Se propone enviar la parte liquida a un tanque estercolero de 11 m<sup>3</sup> y posteriormente a una cámara de distribución de caudales, y la parte solida a los lechos de secado.

Foto 10 y 11. Panorámica tanque estercolero en adecuación

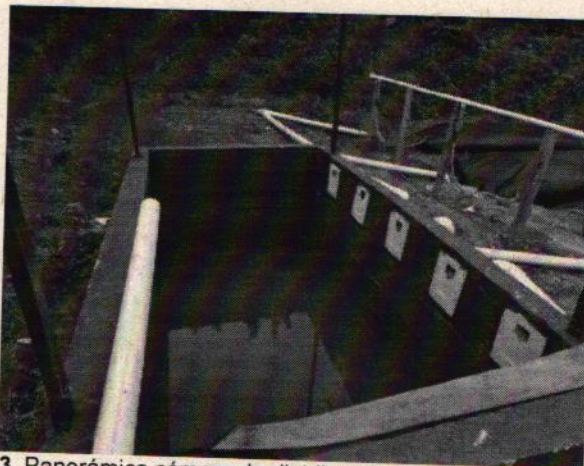
Foto 12 y 13. Panorámica cámara de distribución de caudales en adecuación

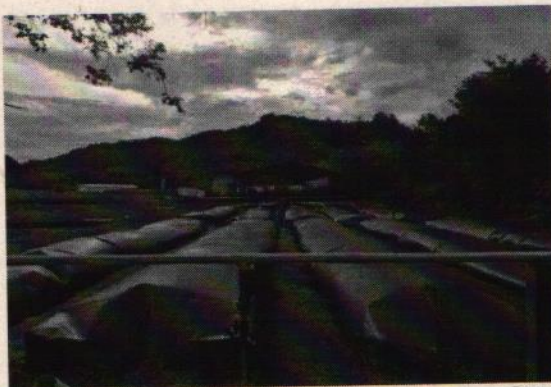
Se propone la instalación de cinco (5) líneas de dos (2) biodigestores en serie para un total de diez (10) biodigestores, sin especificar el tamaño y las dimensiones de los mismos.

Foto 14 y 15. Panorámica biodigestores en adecuación

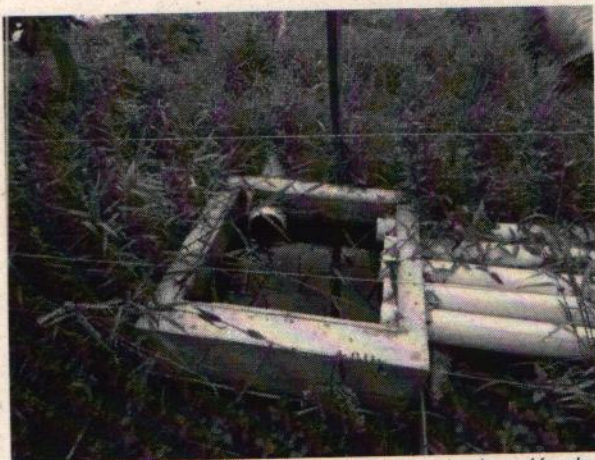
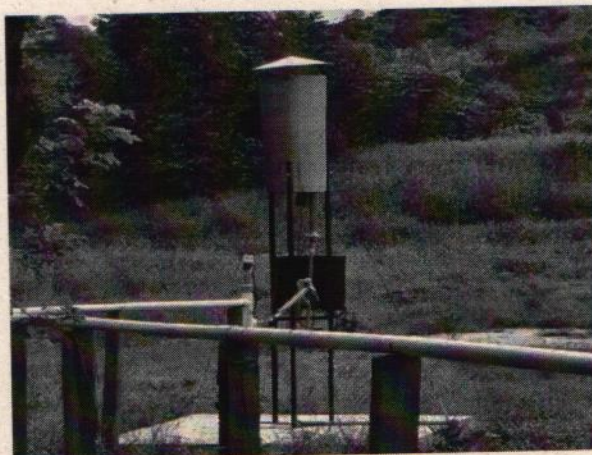
Por su parte, se propone la construcción de una caja para recolectar el efluente de los biodigestores y la instalación de dos quemadores de gases.

Foto 16 y 17. Panorámica caja de unión de caudales y quemador de gases en adecuación

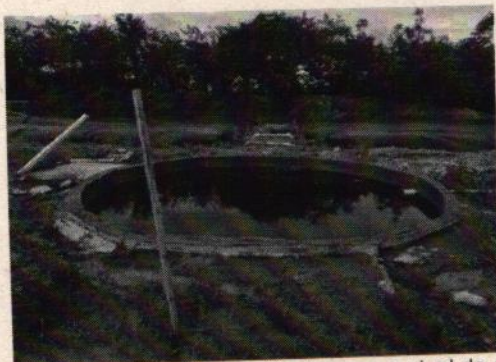
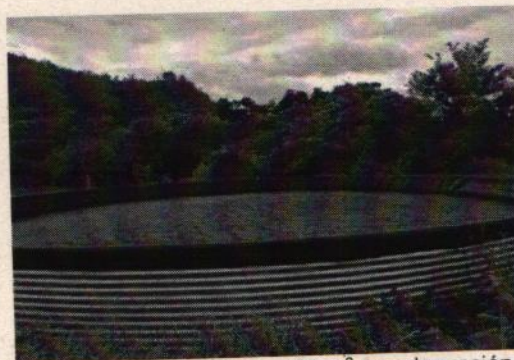
Posteriormente el agua residual tratada en los biodigestores se envía a un tanque en concreto a nivel de piso y posteriormente se envía a un tanque estercolero de 181 m<sup>3</sup>.

Foto 18 y 19. Panorámica tanque a nivel de piso y tanque estercolero de 181 m<sup>3</sup> en adecuación

Considerando que la granja El Volga realiza el reusó de las aguas residuales producto de la actividad porcícola en los potreros del predio, deberá solicitar la concesión de aguas residuales tratadas y cumplir con los parámetros estipulados en la Resolución 1256 de 2021 mediante los sistemas de tratamientos propuestos y en adecuación.

1. Solicitar mediante escrito el trámite de la Concesión de Aguas, de conformidad con lo dispuesto en el Artículo 2.2.3.2.5.3 del Decreto 1076 de 2015, para el uso de las aguas residuales tratadas (reusó de las aguas producto de la actividad porcícola en la irrigación de los potreros dentro de la granja). A su vez, el cumplimiento de la Resolución 1256 de 2021 "Por la cual se reglamenta el uso de las aguas residuales y se adoptan otras disposiciones".
2. Evidenciar en las próximas visitas de CVC los certificados de manejo de los residuos peligrosos como aceites, filtros y baterías usadas generadas en el mantenimiento de las plantas eléctricas, por parte de gestores autorizados.
