Actuación a notificar: radicado No 697182026.

## INFORME DE VISITA

**5. OBJETIVO:** soportar mediante una visita técnica la atención a una denuncia anónima por afectación al recurso hídrico en la quebrada "El espinal", vereda Hato Viejo, municipio Yotoco, departamento Valle del Cauca, con Radicado No. 697182026.

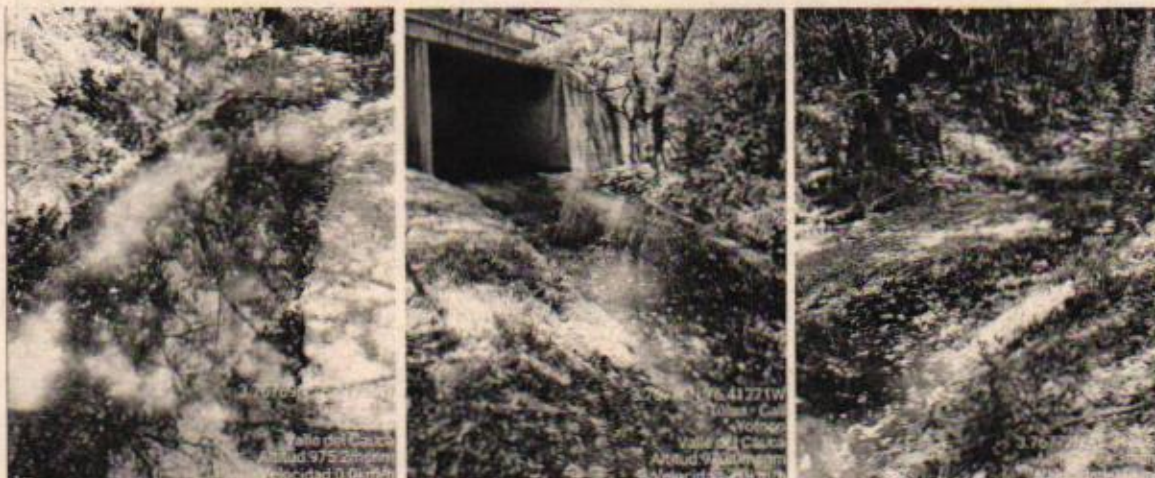
- Durante la visita se observó que el agua de la quebrada presenta una coloración parda, la cual puede asociarse a condiciones naturales derivadas de la baja dinámica hidráulica del cauce. La escasa continuidad del flujo, ocasionada por el reducido aporte de esorrentía generado por las precipitaciones recientes, favorece periodos de bajo caudal y una limitada renovación del agua. Estas condiciones promueven la acumulación y descomposición gradual de materia orgánica, principalmente hojas, ramas y otros residuos vegetales provenientes de la vegetación de ribera, liberando compuestos húmicos y taninos que confieren dicha coloración al agua. No se evidencian líquidos ni sólidos con características hidrofóbicas sobre la superficie del agua, no se identifican residuos sólidos, espumas, películas superficiales, aceites, grasas o indicios de sustancias de origen antrópico. La transparencia del agua permite distinguir el fondo y la profundidad del cauce en gran parte del tramo observado, lo que indica ausencia de una carga significativa de sedimentos finos en suspensión que limite la visibilidad.

Figura 2. Inicio del recorrido, acumulación de hojas sobre la quebrada "El espinal".

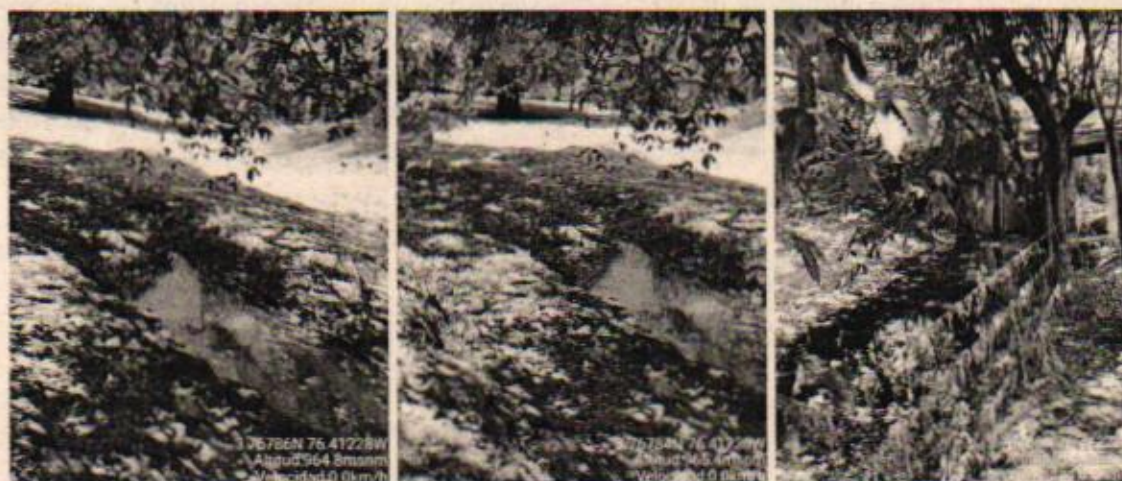
- A 50 metros de iniciar el recorrido en Coordenadas GCS WGS 1984-GD, -76.41230W, 3.76784N con 965.4msnm y coordenadas planas MAGNA COLOMBIA OESTE X 1.073.893, Y 908.428, no se evidencia continuidad en el flujo superficial del recurso hídrico proveniente de la quebrada "El espinal". Este suceso se atribuye a la temporada de verano y disminución en los aportes por precipitación.

Figura 3. Sitio inicial en el que no se evidencia agua superficial proveniente de la quebrada "El espinal" a 50m de iniciar el recorrido.

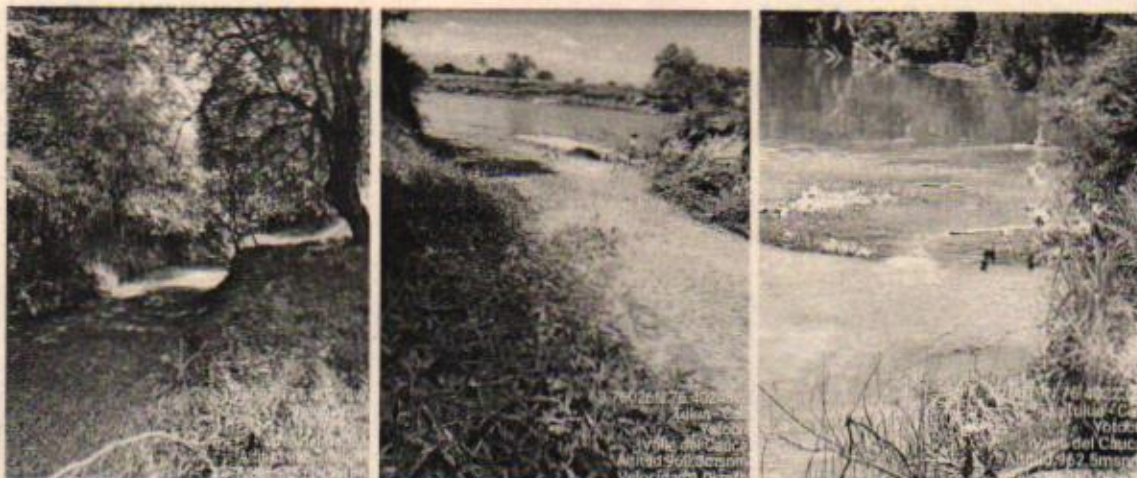
- En la tubería de descarga de vertimientos del relleno sanitario sobre el río cauca, no se evidencia flujo continuo, por tal motivo se supone la no continuidad en la operación al interior del relleno sanitario relacionado al tratamiento de lixiviados.

- Según supervisores del gremio azucarero que se encontraban en el sector y acompañaron el recorrido, el flujo en la tubería que viene desde el relleno sanitario no opera de forma continua, en la mayoría de los casos, en horas de la tarde-noche (5-8pm) se halla evidencia del vertimiento sobre el río cauca en cercanías a la desembocadura de la quebrada "El espinal", con el mismo.

En la quebrada "El espinal" no se evidencia vertimiento directo de lixiviados provenientes del relleno sanitario y en la tubería de descarga hacia el río cauca no hubo flujo continuo.

**Figura 4.** Quebrada "El Espinal" sin agua superficial, desembocadura hacia el río Cauca, flujo discontinuo en la tubería que lleva el vertimiento proveniente del relleno sanitario hacia el río Cauca.

**8. CONCLUSIONES:** no se evidenciaron vertimientos directos de lixiviados del relleno sanitario hacia la quebrada El Espinal, ni indicios de contaminación asociados a sustancias de origen antrópico. La coloración parda del agua y la ausencia de flujo superficial en algunos tramos corresponden a condiciones naturales relacionadas con el bajo aporte de escorrentia y la acumulación de materia orgánica. Asimismo, la tubería de descarga hacia el río Cauca no presentó flujo durante la inspección, por lo que no fue posible verificar la continuidad de la operación del sistema de disposición final de lixiviados en el momento de la visita. Dado que, según información suministrada en campo, las descargas podrían presentarse en horarios específicos, se recomienda realizar una nueva visita de seguimiento en dichos periodos para complementar la verificación.
