Corporación Autónoma  
Regional del Valle del Cauca

## AVISO RADICADOS

No. 505072026

## INFORME DE VISITA

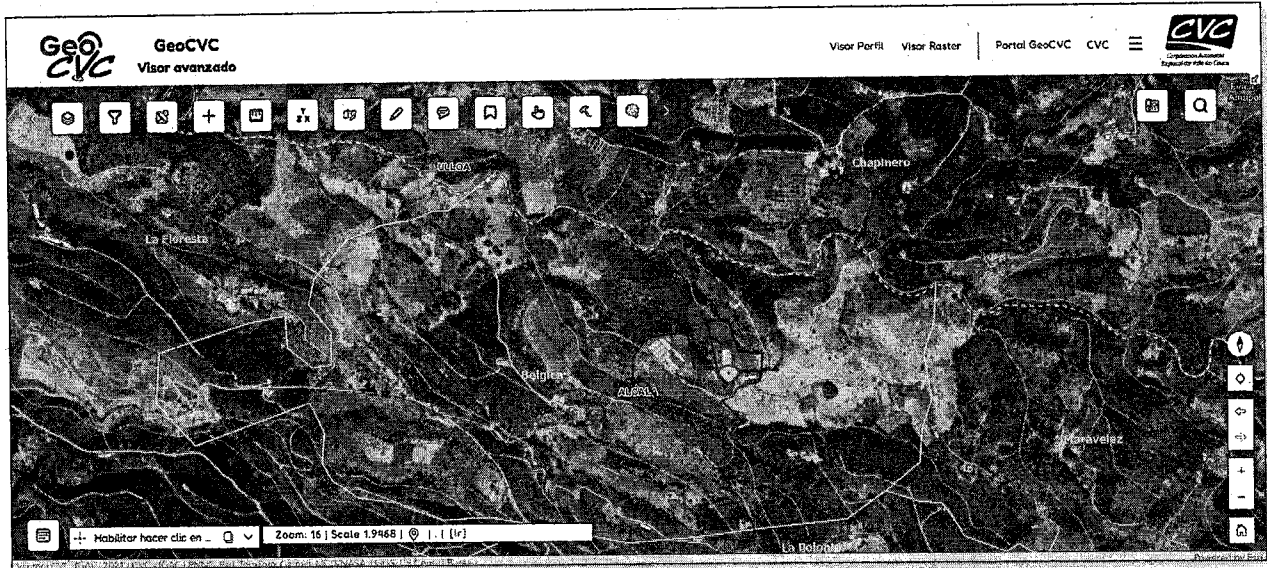
Para este predio, se reportan las siguientes fuentes hídricas identificadas en el GEOVISOR CVC:

Punto del vertimiento sobre Quebrada, proveniente de la Porcicola LA PRADERA.

| GCS WGS 1984 - GMS | 75-44-36.57 W, 4-41-0.38 N |
| MAGNA COLOMBIA BOGOTA | 815133, 1009867 |

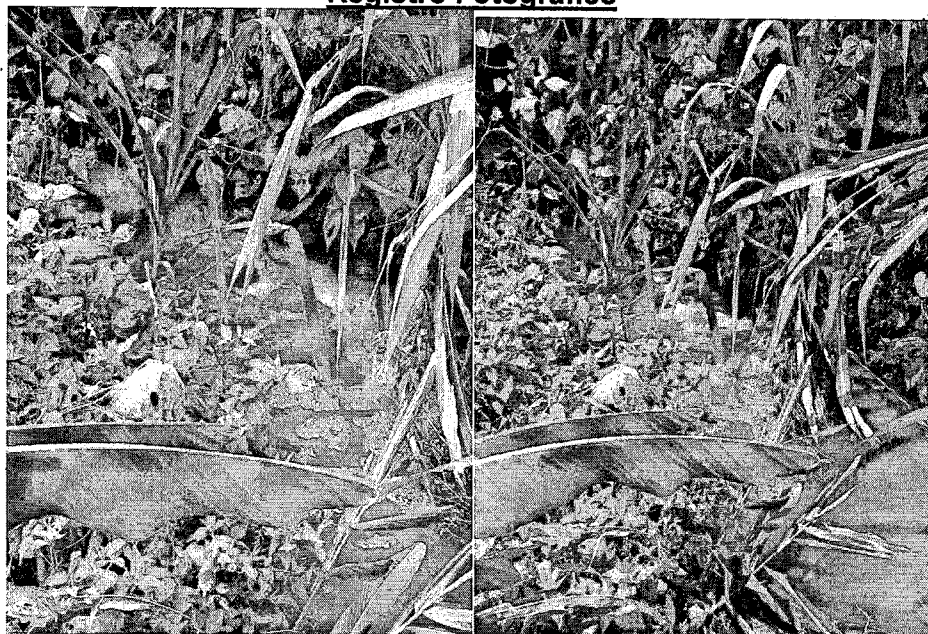
**Imagen 1 y 2. Vertimiento sobre Quebrada sin nombre.**

*Durante el recorrido se evidenció vertimiento directo sobre una corriente hídrica tributaria de la quebrada Buena Vista. El vertimiento presentaba una coloración café oscura, abundante formación de espuma y un olor fuerte característico de residuos provenientes de explotaciones porcícolas, características organolépticas que permiten asociar razonablemente su origen a las actividades desarrolladas en la porcícola La Pradera.*

*De acuerdo con el vertimiento, la dirección del flujo y las características observadas en el vertimiento, se establece una relación técnica entre este y las actividades propias de la porcícola, evidenciándose un aporte de contaminantes a la fuente hídrica receptora. Esta situación constituye una afectación a la calidad del recurso hídrico, comprometiendo sus características físicas y organolépticas, así como el equilibrio ecológico del ecosistema acuático.*

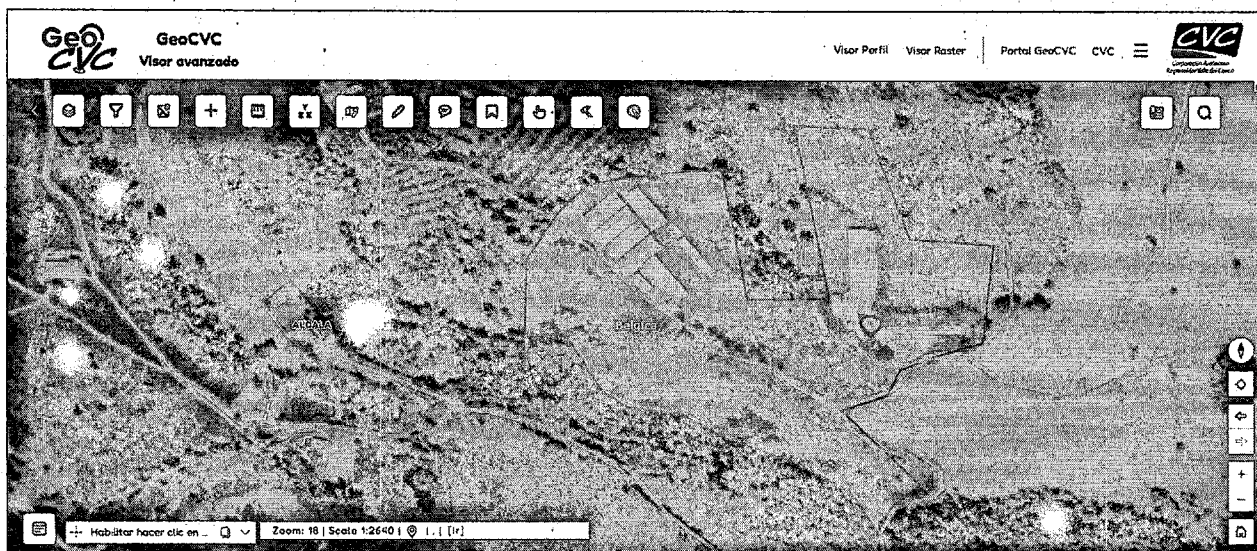
Fuente: GEOCVC

| Tipo de coordenadas | Coordenadas | Sistema de referencia espacial |
|---|---|---|
| Geográficas | 4°40'46.518" Norte<br>75°44'16.060" Oeste | WGS 1984 |
| Planas | 1.009.362 Norte<br>1.148.656 Este | MAGNA COLOMBIA<br>OESTE |

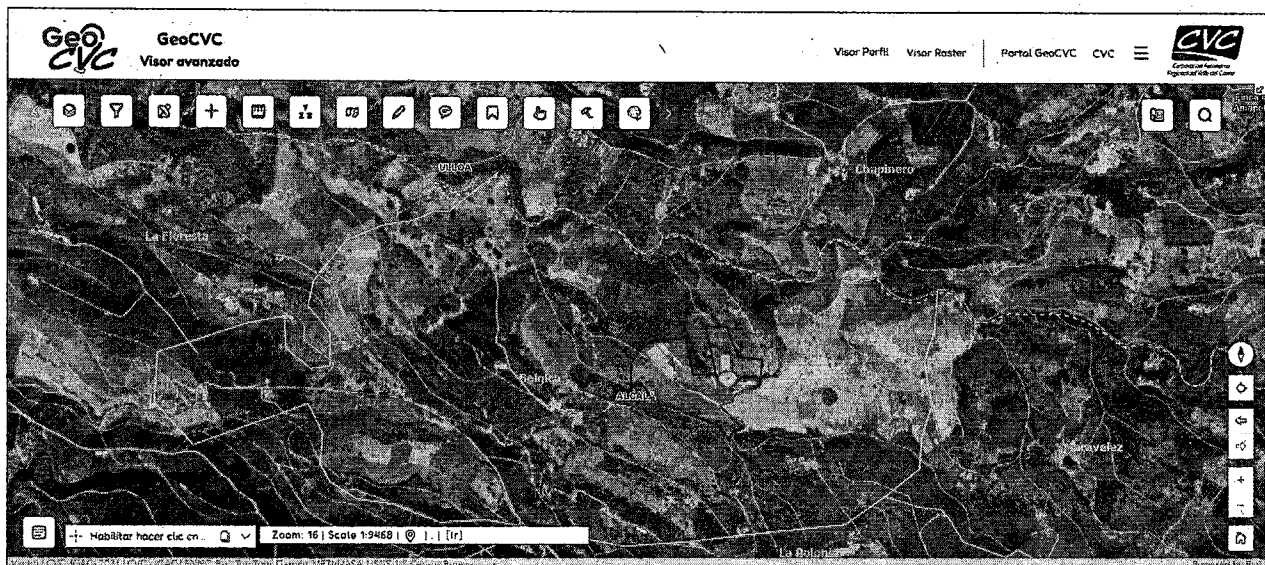
Para este predio, se reportan las siguientes fuentes hídricas identificadas en el GEOVISOR CVC:

Punto del vertimiento sobre Quebrada, proveniente de la Porcicola LA PRADERA.

| GCS WGS 1984 - GMS | 75-44-36.57 W, 4-41-0.38 N |

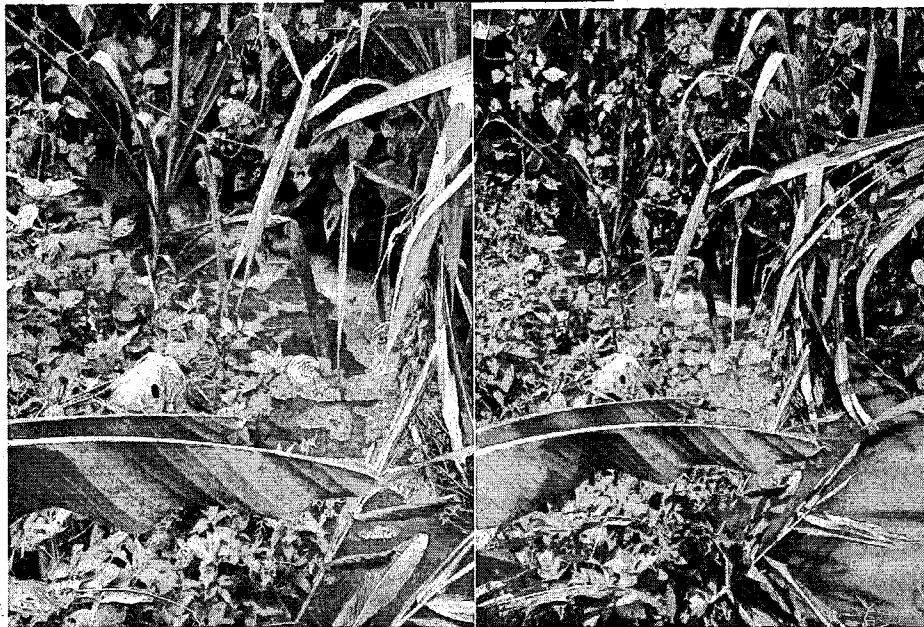
**Imagen 1 y 2. Vertimiento sobre Quebrada sin nombre.**

Durante el recorrido se evidenció vertimiento directo sobre una corriente hídrica tributaria de la quebrada Buena Vista. El vertimiento presentaba una coloración café oscura, abundante formación de espuma y un olor fuerte característico de residuos provenientes de explotaciones porcícolas, características organolépticas que permiten asociar razonablemente su origen a las actividades desarrolladas en la porcícola La Pradera.

De acuerdo con el vertimiento, la dirección del flujo y las características observadas en el vertimiento, se establece una relación técnica entre este y las actividades propias de la porcícola, evidenciándose un aporte de contaminantes a la fuente hídrica receptora. Esta situación constituye una afectación a la calidad del recurso hídrico, comprometiendo sus características físicas y organolépticas, así como el equilibrio ecológico del ecosistema acuático.

El siguiente informe se remite a la coordinadora de la Unidad de Gestión de Cuenca La Vieja Obando y se recomienda continuar con el procedimiento sancionatorio ambiental de acuerdo a lo establecido en la Ley 1333 de 2009.
