**Aviso radicado N° 709712026, 717742026**

## INFORME DE VISITA

En atención a denuncia anónima relacionada con presuntas afectaciones ambientales en la \*\*Finca Hotel Mirador del Bambú\*\*, ubicada en la vereda El Higuerón, municipio de Alcalá, Valle del Cauca, según radicado N° 709712026/717742026

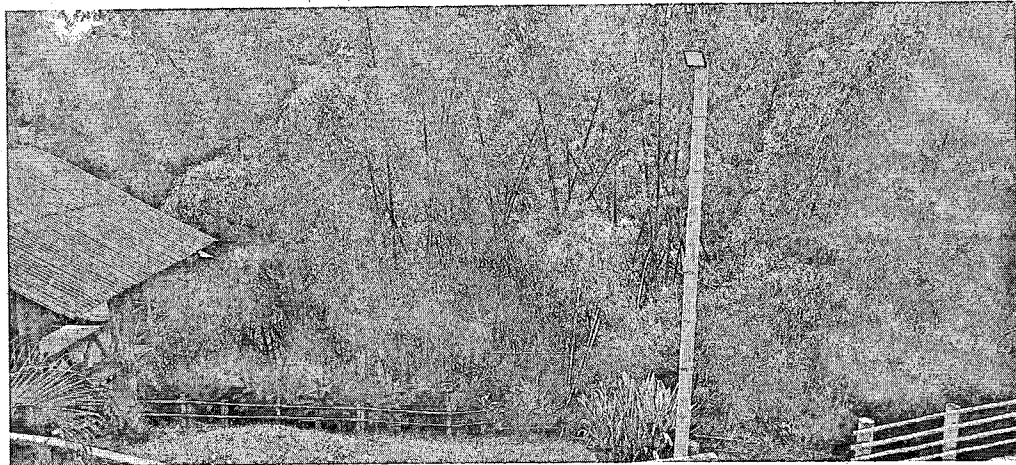
En atención a denuncia anónima relacionada con presuntas afectaciones ambientales en la \*\*Finca Hotel Mirador del Bambú\*\*, ubicada en la vereda El Higuerón, municipio de Alcalá, Valle del Cauca, se realizó visita de verificación en campo con el fin de evaluar las condiciones ambientales del predio, especialmente frente a posibles intervenciones asociadas a vertimientos, afectación de fuentes hídricas, presencia de fauna silvestre y manejo de actividades antrópicas desarrolladas en el lugar.

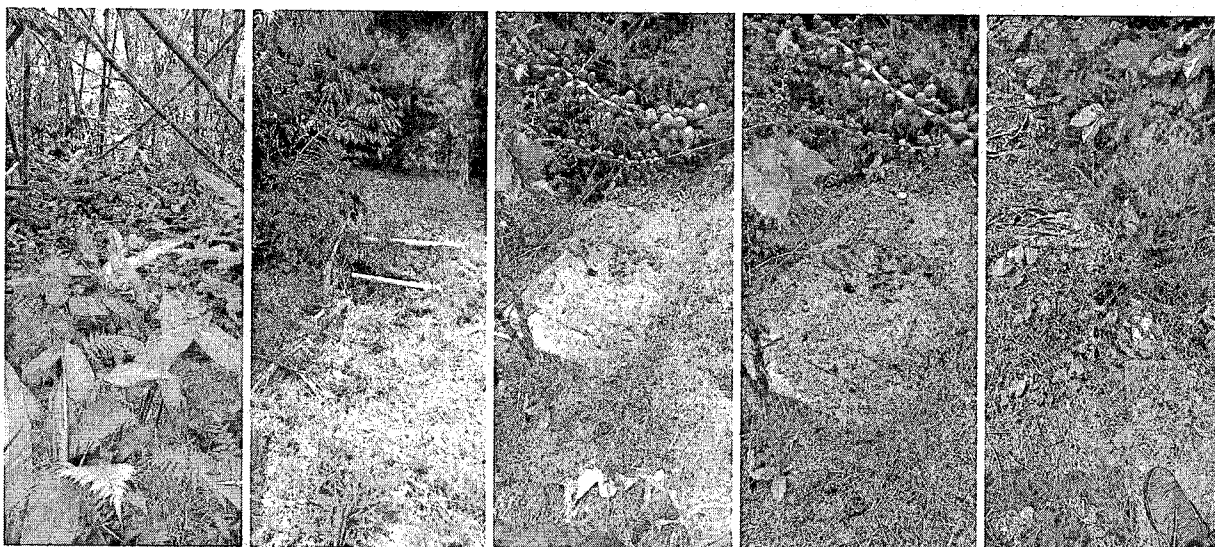
- De igual manera, durante la inspección ocular no se identificó tenencia, aprovechamiento, explotación, confinamiento o manejo irregular de fauna silvestre dentro del establecimiento visitado. Tampoco se observaron estructuras, jaulas, corrales, elementos de captura o indicios que permitieran inferir actividades asociadas al tráfico, exhibición, comercialización o afectación de especies silvestres. En consecuencia, con base en lo verificado al momento de la visita, no se encontraron evidencias materiales que soporten una intervención negativa directa sobre fauna silvestre en el predio inspeccionado.
- Respecto a las acciones antrópicas propias del funcionamiento de la finca hotel, se evidenció que estas cuentan con medidas básicas de manejo ambiental, entre ellas la disposición organizada de residuos sólidos, la separación y manejo de residuos

orgánicos, así como prácticas orientadas al uso adecuado del recurso hídrico. Dichas acciones permiten reducir huellas ambientales asociados a la operación del establecimiento, siempre que se mantengan de forma continua, ordenada y verificable, conforme a los principios de prevención, control y manejo ambiental aplicables a actividades turísticas y de alojamiento rural. El predio se encuentra ubicado en una zona de aprovechamiento bajo la cobertura de un Ecosistema de bosque medio húmedo en piedemonte diluvia (BOMHUPD), Orobioma Bajo de los Andes, Zona cordillera Central
