**Aviso radicado N° 744302626**

La Unidad de Gestión de Cuenca La Vieja Obando, de la Dirección Ambiental Norte Cartago.

## INFORME DE VISITA

En atención a denuncia anónima relacionada con presuntas afectaciones ambientales en la **\*\*Finca Hotel Mirador del Bambú\*\***, ubicada en la vereda El Higuierón, municipio de Alcalá, Valle del Cauca, según radicado N° **709712026/717742026/7443026**

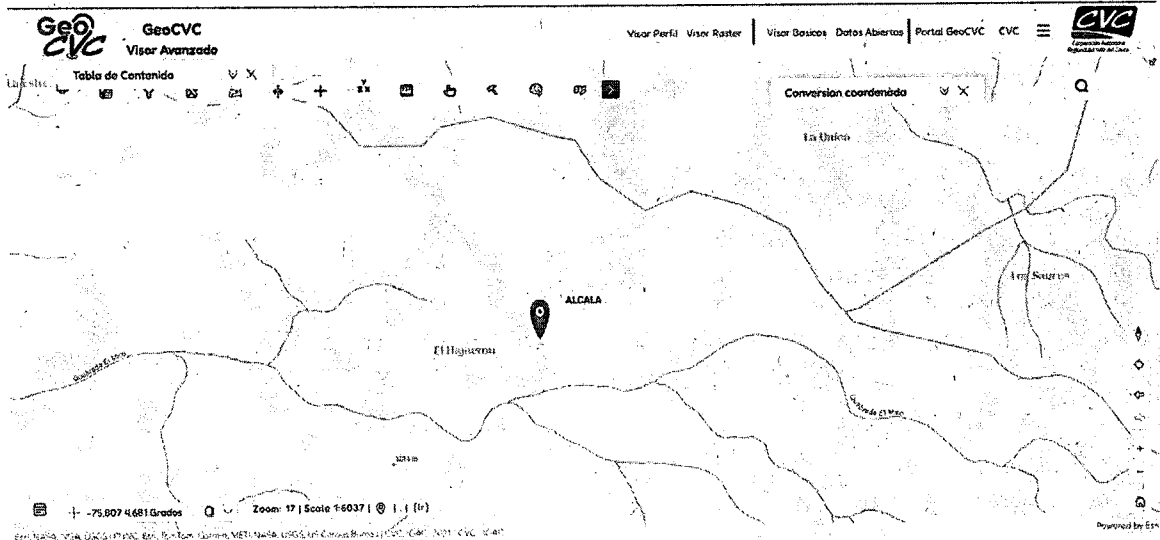
- Durante el recorrido técnico efectuado en el área objeto de verificación, no se evidenciaron intervenciones directas de vertimientos hacia la zona de la cascada, toda vez que el punto de disposición identificado no se encuentra próximo a dicho cuerpo de agua ni presenta conexión directa visible con el mismo. Se constató que las aguas residuales generadas son conducidas hacia una zona de drenaje localizada al otro lado de la colina, condición que disminuye la probabilidad de descarga directa sobre el área de la cascada; no obstante, se recomienda mantener seguimiento a las condiciones del sistema de conducción y disposición final, a fin de prevenir posibles escorrentías, infiltraciones no controladas o afectaciones indirectas al recurso hídrico.

Imagen tomada de Geo CVC donde se muestra la ubicación del vertimiento que no se encuentra cerca de fuentes hídricas identificadas en la visita y en la herramienta remota.

- Posteriormente, se debe indicar que, aunque no se observaron afectaciones directas a la zona de la cascada ni manejo inadecuado de fauna silvestre, resulta necesario realizar mantenimiento preventivo al sistema de tratamiento o manejo de aguas residuales existente, con el propósito de garantizar su correcto funcionamiento, evitar reboses, colmataciones, filtraciones o descargas no controladas, y asegurar que las aguas generadas por la actividad sean gestionadas de manera ambientalmente segura. Esta recomendación debe ser atendida como medida preventiva para conservar las condiciones ambientales del área y minimizar riesgos futuros sobre el suelo, el drenaje natural y el recurso hídrico circundante.

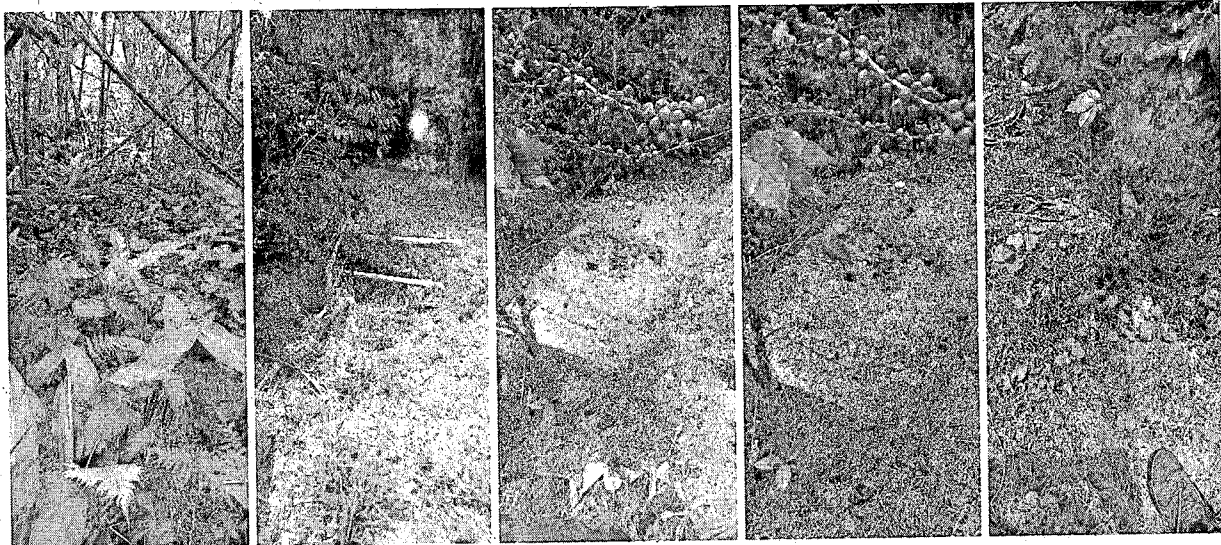
- De igual manera, durante la inspección ocular no se identificó tenencia, aprovechamiento, explotación, confinamiento o manejo irregular de fauna silvestre dentro del establecimiento visitado. Tampoco se observaron estructuras, jaulas, corrales, elementos de captura o indicios que permitieran inferir actividades asociadas al tráfico, exhibición, comercialización o afectación de especies silvestres. En consecuencia, con base en lo verificado al momento de la visita, no se encontraron evidencias materiales que soporten una intervención negativa directa sobre fauna silvestre en el predio inspeccionado.
- Respecto a las acciones antrópicas propias del funcionamiento de la finca hotel, se evidenció que estas cuentan con medidas básicas de manejo ambiental, entre ellas la disposición organizada de residuos sólidos, la separación y manejo de residuos

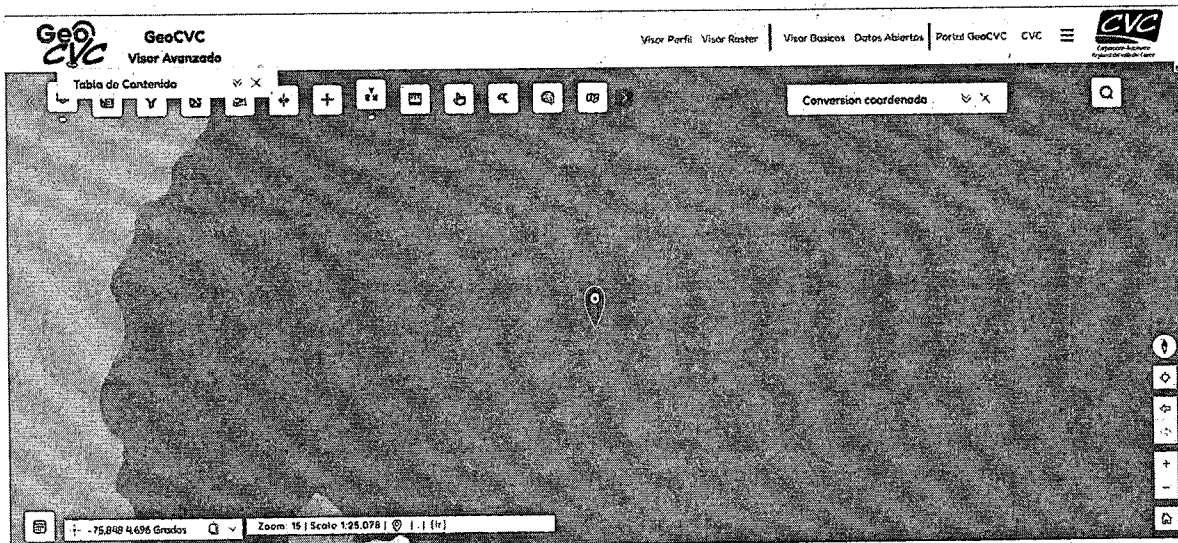
orgánicos, así como prácticas orientadas al uso adecuado del recurso hídrico. Dichas acciones permiten reducir huellas ambientales asociados a la operación del establecimiento, siempre que se mantengan de forma continua, ordenada y verificable, conforme a los principios de prevención, control y manejo ambiental aplicables a actividades turísticas y de alojamiento rural. El predio se encuentra ubicado en una zona de aprovechamiento bajo la cobertura de un Ecosistema de bosque medio húmedo en piedemonte diluvia (BOMHUPD), Orobioma Bajo de los Andes, Zona cordillera Central
