**Aviso radicado N° 752482026**

## INFORME DE VISITA

En atención a solicitud visita técnica denuncia por presunto movimiento de tierras radicado N° 752482026

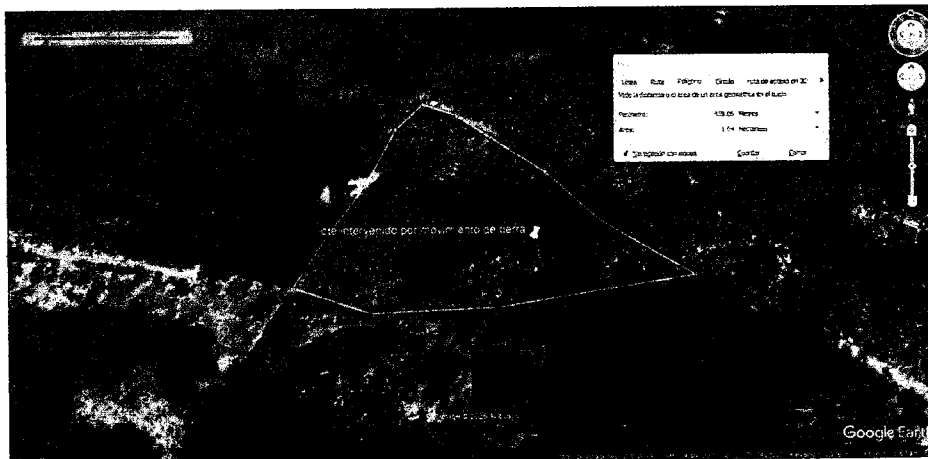
Durante la visita técnica efectuada en la vereda La Montaña, jurisdicción territorial del municipio de Ulloa, Valle del Cauca, se evidenció una intervención antrópica consistente en actividades de movimiento de tierra, descapote y remoción de la capa vegetal, así como erradicación de especies forestales, sobre un área aproximada de 1,04 hectáreas.

Ubicación y medidas de la intervención tomado de Google earth pro

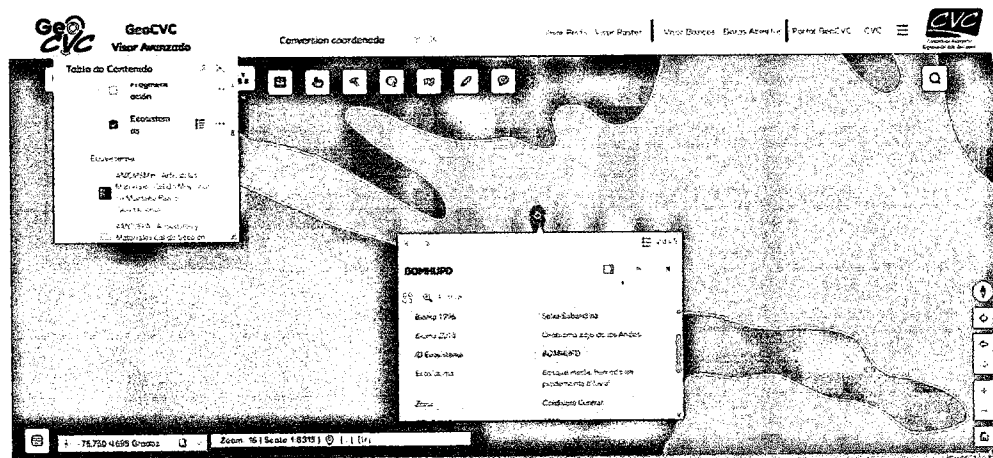
De acuerdo con la caracterización ambiental del sector, el área se encuentra dentro del ecosistema denominado Bosque medio húmedo en piedemonte diluvial. Los ecosistemas de piedemonte constituyen zonas de transición entre las áreas montañosas y las partes bajas, condición que favorece una elevada diversidad biológica y permite la conectividad entre diferentes coberturas naturales. Su vegetación contribuye a la protección del suelo, regulación del clima, captura y almacenamiento de carbono, conservación del paisaje y provisión de hábitat, alimento y refugio para especies de fauna silvestre. Además, los bosques húmedos localizados en estas franjas altitudinales cumplen una función relevante en la captación, almacenamiento y liberación gradual del agua, por lo que su conservación resulta fundamental para mantener el equilibrio ecológico y la estabilidad de las cuencas hidrográficas.

**Zonificación ecosistema tomado de GEOCVC**

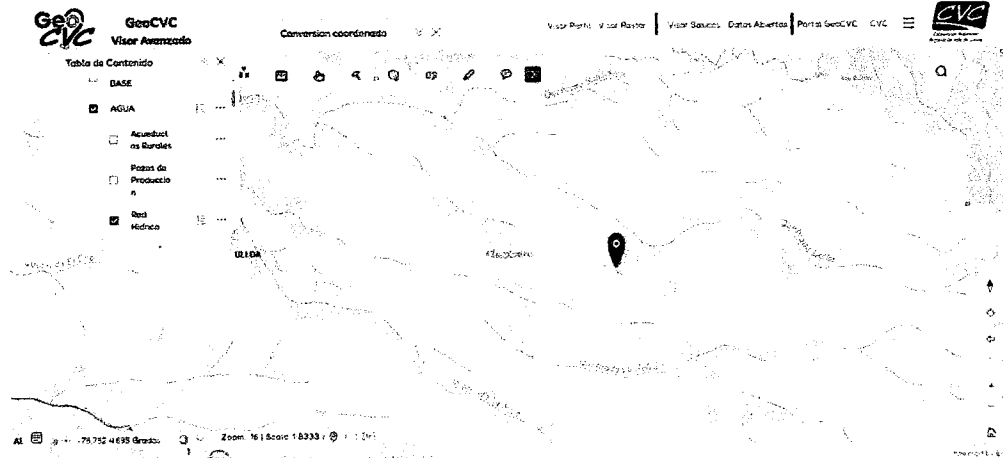
Se determinó, además, que el área intervenida hace parte de una zona con función de regulación hídrica que aporta sus aguas a la quebrada Berlín. Por esta razón, la pérdida de cobertura vegetal y la alteración del suelo pueden reducir la capacidad de infiltración, favorecer la escorrentía superficial y aumentar el riesgo de erosión, inestabilidad del terreno y transporte de sedimentos hacia los drenajes naturales. Considerando la extensión aproximada de la intervención y la erradicación de individuos forestales, las acciones observadas pueden afectar la conectividad ecológica, las condiciones del hábitat, la protección del suelo y la prestación de servicios ecosistémicos asociados con la regulación del recurso hídrico, aspectos que deberán ser evaluados técnicamente por la autoridad ambiental competente.

Identificación red Hídrica tomado de GEOCVC

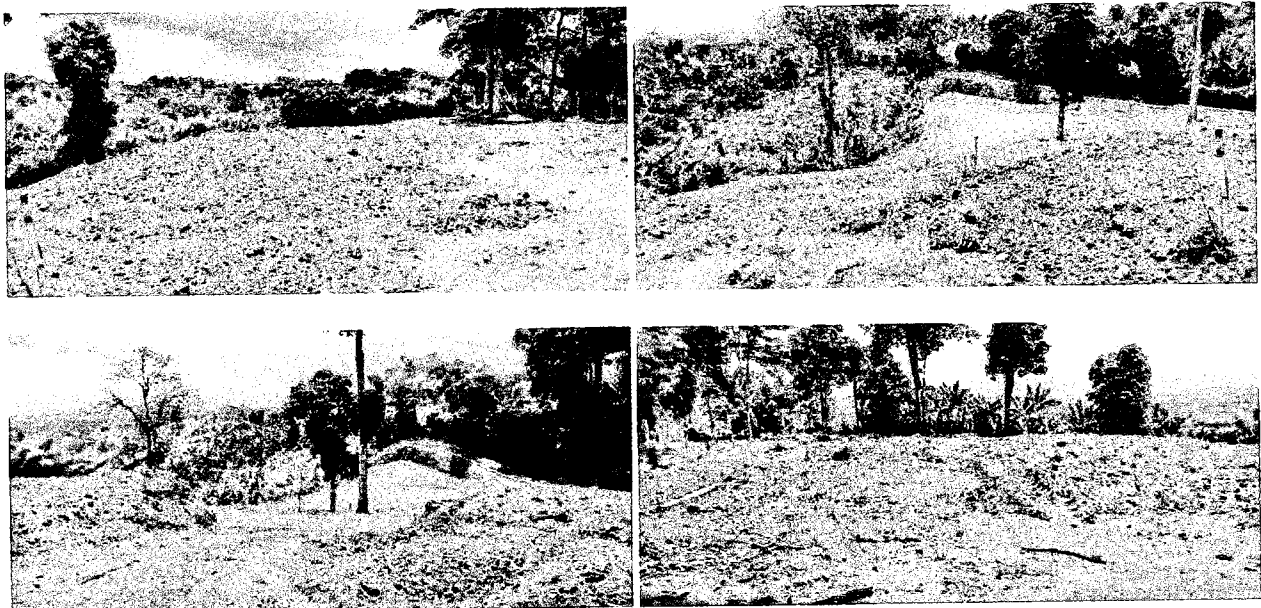
Las actividades fueron ejecutadas con maquinaria amarilla y, según la información recopilada, se habrían desarrollado durante la segunda semana de julio de 2026. La intervención presenta condiciones de baja visibilidad desde los puntos inferiores de la colina, debido a su ubicación y a la configuración topográfica del terreno, circunstancia que dificulta su identificación desde las partes bajas y desde los accesos circundantes. En el momento de la visita no se presentaron licencias, permisos, autorizaciones de aprovechamiento forestal ni otros documentos expedidos por la Corporación que respaldaran el descapote, el cambio de cobertura, la movilización del suelo o la erradicación de las especies forestales observadas. En consecuencia, deberá verificarse oficialmente si las actividades contaban con autorización previa y si resultaba exigible un permiso de aprovechamiento forestal, según la naturaleza de la cobertura y de los individuos removidos.

Evidencia fotograficas propias del movimiento de tierra

Con el soporte en los hechos evidenciados durante la visita técnica y en el material probatorio recopilado, se dispone dar traslado del presente informe, junto con registro fotográfico, a la Coordinación de la Cuenca La Vieja–Obando, para que, en el marco de sus competencias, adelante la evaluación técnica y jurídica correspondiente, realice las actuaciones necesarias para identificar al propietario, poseedor, tenedor o responsable de la intervención, verifique la existencia de permisos o autorizaciones ambientales y continúe con el trámite administrativo ambiental de carácter sancionatorio a que haya lugar.

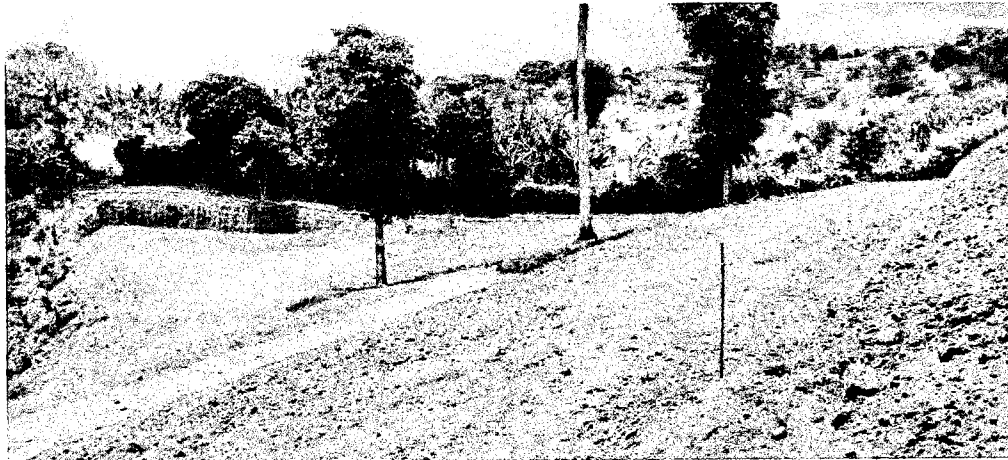
**Evidencia fotograficas propias del movimiento de tierra**

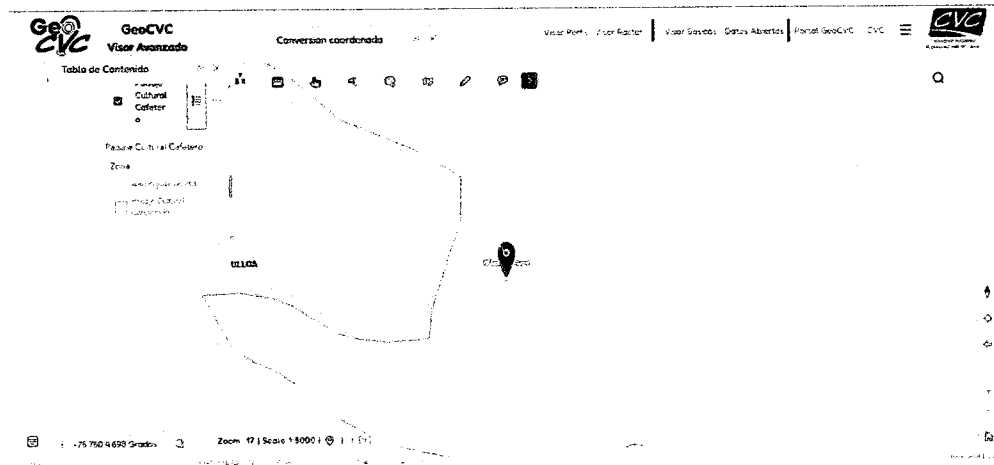
**Evidencia de que el predio pertenece a paisaje cultural cafetero, tomado de GEOCVC**
