## AVISO

**RADICADO 913612026**

## INFORME DE VISITA

Predio rural denominado El Porvenir – La Clara, vereda Arañales, municipio de El Águila, departamento del Valle del Cauca, coordenadas geográficas decimales, Latitud: 4.873620477301038 N, Longitud: -76.02570744781792 W, sub cuenca: Catarina, catastro predial: 762430000000000020078000000000 – 762430000000000020072000000000.

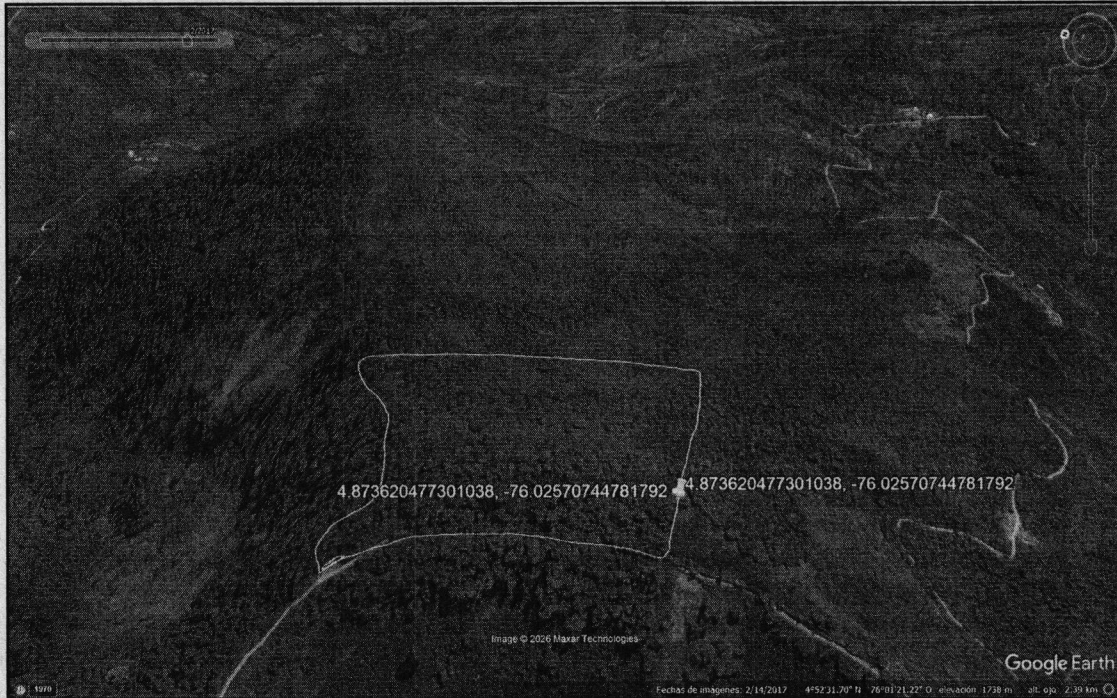
**Imagen 2. Predio en la zona intervenida fotografía satelital 2017 – GOOGLE EARTH 2026.**

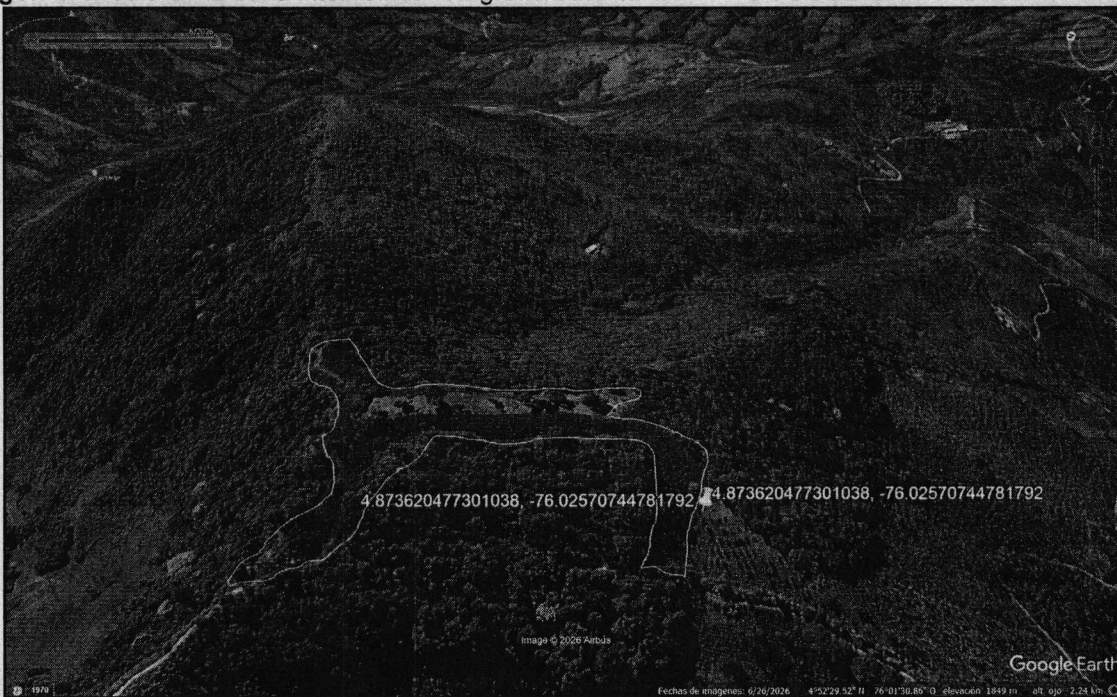
Con el uso de las herramientas se pudo determinar que la intervención se dio en un área de 1.81 hectáreas, en zona de ecosistema de bosque mixto denso alto de tierra firme y bosque mixto abierto bajo de tierra firme.

**Imagen 3. Predio en la zona intervenida fotografía satelital 2026 – GOOGLE EARTH 2026.**

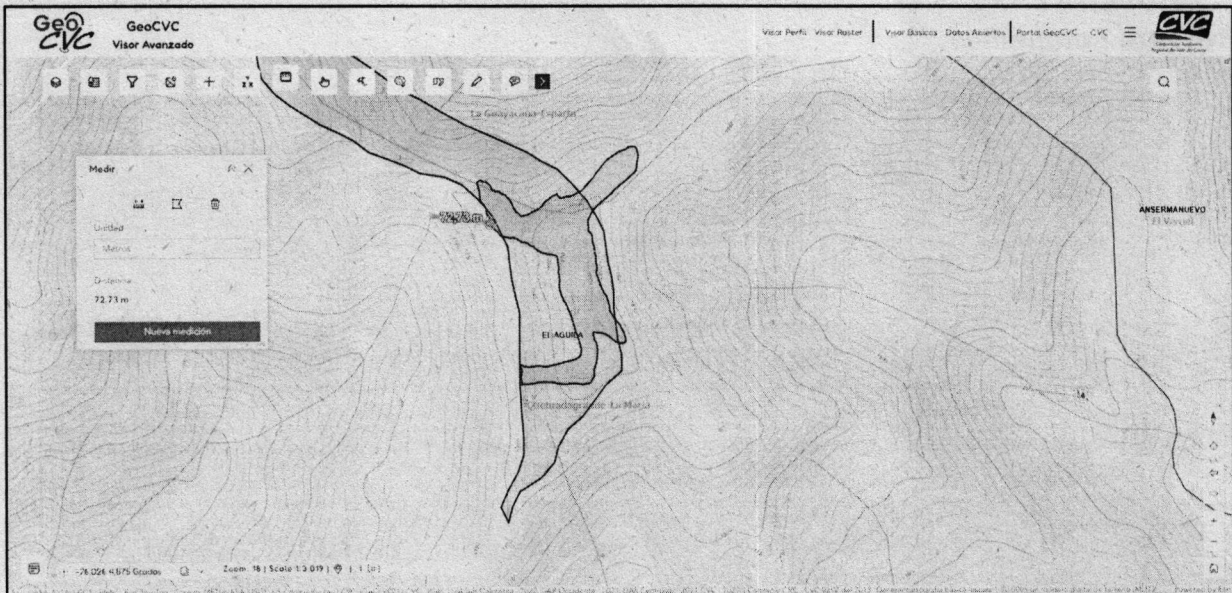
Se encuentra que según datos descritos por GEOCVC, la intervención se hizo en la zona alta a aproximadamente 40 metros del nacimiento de quebradas aportantes de QUEBRADA GRANDE en el municipio de El Águila, se describe la zona como un área aceptable sin figura de conservación.

**Imagen 4.** Zona intervenida dentro del área forestal protectora de nacimiento – GEOCVC 2026.

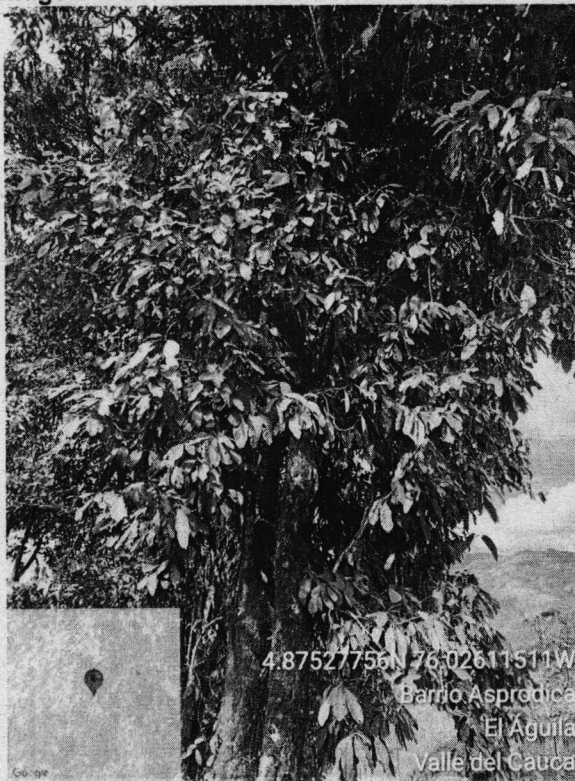
Se halla evidencia reciente de tala de 18 árboles dentro del predio invadiendo el bosque, con DAP de 60 cm y alturas fustales de 12 a 14 metros, especies identificadas como Inchi – Almendro, Yarumo Negro, Quiebra Barrigo, Guamos, Punta de Lanza.

**Imagen 5.** Árbol de referencia Almendro – Inchi.

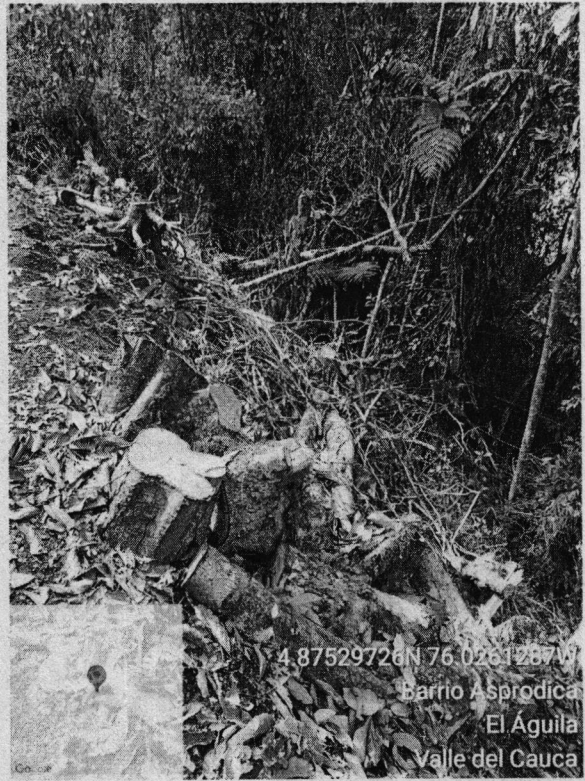
Se realiza recorrido en el predio Porvenir – La Clara, identificando que los presuntos infractores desde el año 2021, han realizado actividades de adecuación de terreno sin autorización, tala, quema y transformación de residuos de madera en carbón.

**Imagen 6.** Evidencias de la infracción – material forestal.

Se recomienda acumular los expedientes 0772-039-002-034-2021 y 0772-039-002-002-2023.

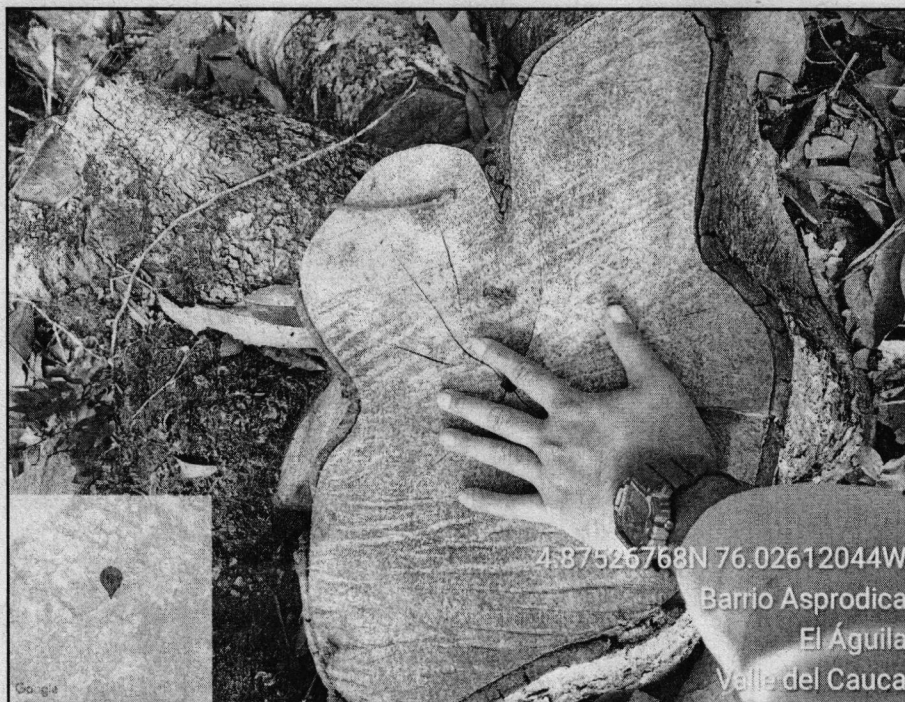
Imagen 6. Material forestal – evidencias.
