**AVISO No. 777572026**

## INFORME DE VISITA

Realizar visita técnica para atender radicado 777572026, por medio del cual, de manera anónima informan sobre situación de disposición inadecuada de residuos domésticos como la grasa del restaurante TRIFASICO ubicado en la calle 20 con carrera 9 # 9-04, los cuales, según el radicado, están depositando en el sumideros de aguas lluvias estos residuos.

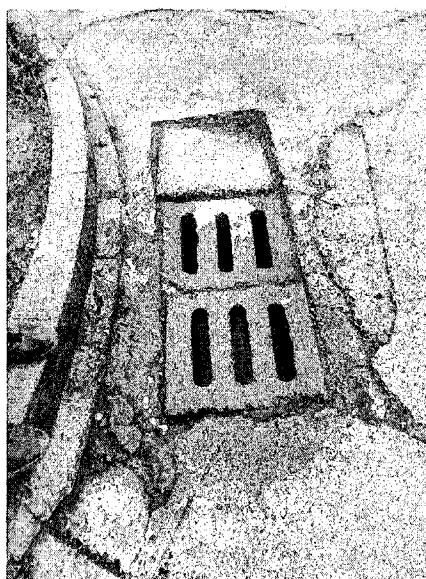
Durante la visita se observó que el establecimiento se encuentra ubicado en la esquina de la calle 20 con carrera 9, donde se localiza un sumidero destinado a la captación de aguas lluvias. En el interior de la estructura se evidenció la presencia de sedimentos y residuos sólidos de pequeño tamaño. Las personas que atendieron la visita manifestaron conocer los días y horarios de

*Foto 1. Sumidero para la captación de aguas lluvias localizado en la esquina del restaurante Trifásico.*

- **Protección del sumidero:** Abstenerse de disponer residuos sólidos, grasas, aceites, detergentes, desengrasantes, soda cáustica u otras sustancias de limpieza dentro o sobre el sumidero de aguas lluvias, con el fin de prevenir la contaminación del sistema de drenaje y de los cuerpos de agua receptores.

- **Limpieza del andén y sumidero:** Implementar prácticas de limpieza que eviten el arrastre de residuos, grasas y productos químicos hacia el sumidero. Se recomienda realizar la limpieza en seco o mediante métodos que permitan recolectar y manejar adecuadamente los residuos generados, evitando el lavado directo con sustancias químicas. Se recomienda al establecimiento propender por el uso de detergentes biodegradables, preferiblemente de pH neutro y bajo contenido de fósforo, seleccionados de acuerdo con sus fichas técnicas y características de biodegradabilidad.

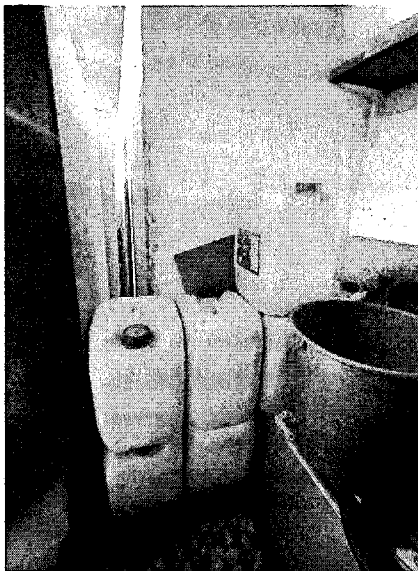
*Foto 5. Lugar de almacenamiento temporal de ACU*

- **Almacenamiento:** Los ACU deberán almacenarse temporalmente en recipientes adecuados, cerrados y protegidos, evitando su disposición en el sistema de alcantarillado, el suelo o el sumidero de aguas lluvias, de conformidad con la Resolución 316 de 2018 y demás disposiciones aplicables.

- Los recipientes donde se disponen los Aceites de Cocina Usado, deben estar debidamente rotulados, limpios y sellados.
- Se recomienda contar con una identificación general garantizando su correcta selección. Por otra parte los recipientes aunque son adecuados para almacenar el ACU, están ubicados directamente al suelo, por esto se recomienda implementar el manejo de estibas anti derrame certificadas o en su defecto un dique de contención con su respectiva inclinación y válvula, esto permitirá garantizar la contención en caso de un derrame y evitar la disposición directa de ACU al alcantarillado. Este sitio debe estar alejado de fuentes de calor o llamas, mantener el lugar fresco y bien ventilado, alejado de zona de preparación de alimentos.
