A QUIEN PUEDA INTERESAR RADICACIÓN 0750-946362022

En atención a la denuncia radicada el día 14 de octubre de 2022, por medio de los canales corporativos <u>atencionalciudadano@cvc.gov.co</u>, referente a una denuncia anónima por INFRACCIÓN CONTRA DEL RECURSO BOSQUE, en la vereda Limones, Corregimiento de Cisneros, Distrito de Buenaventura, Valle del Cauca. coordenadas geográficas 3° 48′0 20″ N; coordenadas planas 76° 47″20″ W; coordenadas planas 911.967 N, 1.032.330 W.

INFORME DE VISITA

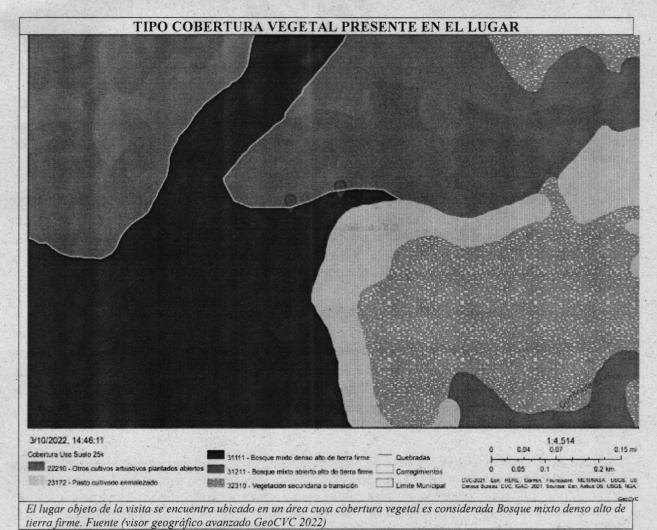
En fecha octubre 14 de 2022 se recibe queja por medio de radicado No. 946362022, por lo que se atiende con visita al sitio el día 20 de octubre de 2022, en la vereda Limones, corregimiento de Cisneros. Al llegar al sitio se pudo verificar que corresponde a un predio al que se le han realizado otras visitas anteriores por la misma problemática y que su propietario el señor José Robert Ruales López identificado con la cédula de ciudadanía N° 98.367.947 de Policarpa, ya cuenta con medida preventiva a causa de visitas anteriores realizadas los días 01 de diciembre de 2021 y 27 de septiembre de 2022 en cuyo último informe se emitió concepto técnico sobre el particular.

Se logró evidenciar que en el predio en un área que supera los 2500 m² se realizó recientemente rocería dejando sin intervención con relación al cuerpo de agua una franja que en algunos sectores cumple con los 30 metros de distancia, pero en otros no supera los 25 metros, con relación a esto el propietario del predio manifiesta que el área hacia dentro de la zona de protección de la quebrada que intervino con rocería, tiene su causa en la restauración que se requirió en el concepto emitido por la CVC después de realizadas las anteriores visitas por el personal de la entidad razón por la cual realizó limpieza del sitio a restaurar con siembra de especies forestales nativas de Guayacan, Gualanday y Guanábana.
