Referencia: Su solicitud autorización para tala, poda o reubicación de árboles aislados por emergencia o solicitud prioritaria. Rad. CVC 323892025

## INFORME DE VISITA

Atención de solicitud para poda de árboles aislados por emergencia o solicitud prioritaria. Radicado 323892025 de fecha (06/03/2025)

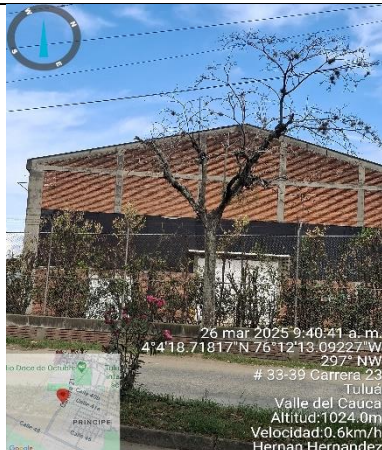
| No. ÁRBOL | N. COMUN | N. CIENTIFICO | DA P (m) | H. (m) | VOL. A REMOVE R (m3) | ESTADO FITOSANIARIO | GENERACION DE RIESGO | TRATAMIENTO |
|---|---|---|---|---|---|---|---|---|
| 1 | Acacia robinia: 4° 4'45,174" N-76° 12'1,491"W. | <i>Robinia pseudoacacia</i> : Carrera 23 N° 33-39, Institución Educativa Julia Becerra | 0,57 | 8,00 | 1,55 | Raíz: mal estado fitosanitario, Fuste: árbol muerto en pie, copa: ramas secas . | Mal estado fitosanitario /muerto en pie | Tala |

| <p>Foto 1. Especie arbórea Acacia robinia, I. E. - Julia Becerra</p> <p>26 mar 2025 9:40:48 a. m.<br/>4°4'18.63096' N 76°12'12.90549' W<br/>60° NE<br/># 33-39 Carrera 23<br/>Tuluá<br/>Valle del Cauca<br/>Altitud: 1022.0m<br/>Velocidad: 0.0km/h<br/>Hernan Hernandez</p> | <p>Foto 2. Especie Guayacán, Univalle nuevo príncipe .</p> <p>26 mar 2025 9:52:19 a. m.<br/>4°4'55.595' N 76°11'35.17666' W<br/>324° NW<br/># 28-62 Carrera 32<br/>Tuluá<br/>Valle del Cauca<br/>Altitud: 1011.0m<br/>Velocidad: 0.0km/h<br/>Hernan Hernandez</p> |

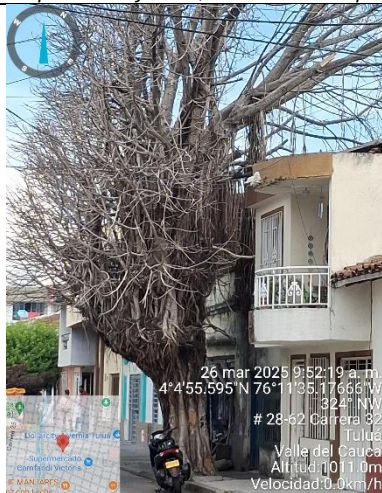
| No. ÁRBOL | N. COMUN | N. CIENTIFICO | DA P (m) | H. (m) | VOL. A REMOVE R (m3) | ESTADO FITOSANIARIO | GENERACION DE RIESGO | TRATAMIENTO |
|---|---|---|---|---|---|---|---|---|
| 2 | Guayacán Lila : 4° 4'18,71" N-76° 12'1309"W. | <i>Tabebuia rosea</i> : Carrera 22 N° 42,15, UNIVALLE | 0,38 | 5,00 | 0,43 | Raíz: mal estado fitosanitario, Fuste: árbol muerto en pie, copa: ramas secas . | Mal estado fitosanitario / muerto en pie | Tala |
