Asunto: Revisión diseños de ingeniería ampliación zona B – Relleno Sanitario Colomba – El Guabal.

Revisada la información asociada al diseño de ampliación de la zona B, por profesionales del Grupo de Licencias Ambientales y la Dirección Técnica Ambiental se emite el concepto técnico parcial No. 0150- 012-008-2024, en el cual se concluye que la información presentada por la

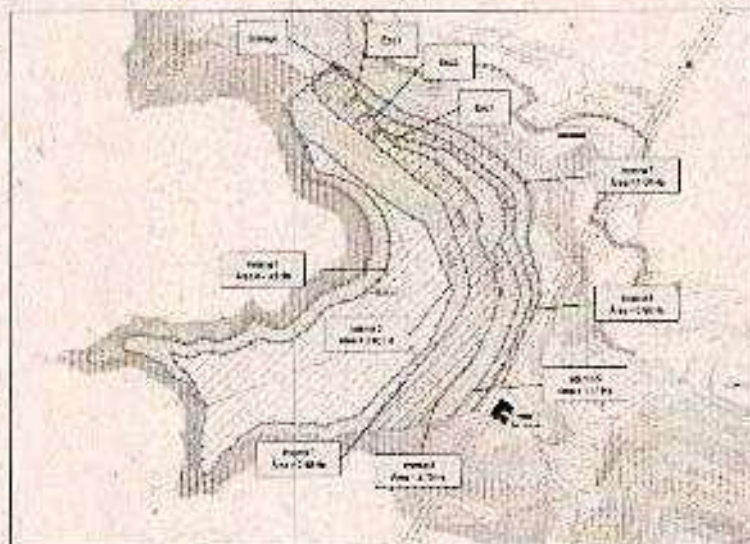
De acuerdo con la información inicial y complementaria, se indica que antes de iniciar la adecuación y construcción de las diferentes etapas correspondientes a la ampliación del vaso B, es necesario construir un canal de coronación en la cota 1025 msnm que abarque los diferentes vasos a construir. Este canal está dividido en un canal norte de 886 m de longitud y un canal sur de 849 metros de longitud. Se proyecta la construcción de disipadores de energía a lo largo de estos canales. Todo el canal sur será construido en concreto y así como parte del canal norte, ya que la condición final del canal norte será en roca lisa. Ver imagen No. 4.

Imagen No. 4. Distribución canales norte y sur

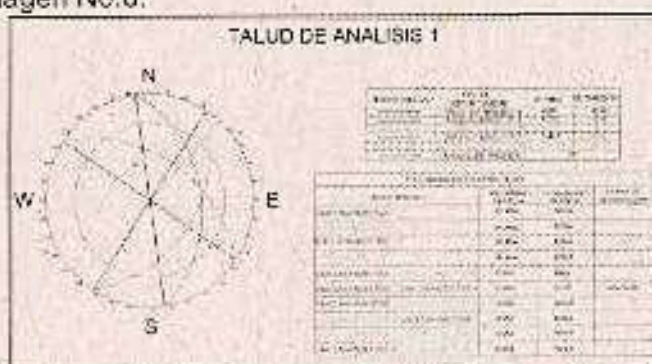
Se describen las unidades de geología encontradas en el área del proyecto, así mismo, se identifican las familias de diaclasas y la probabilidad de ocurrencia de fallas asociadas a caídas, volcamiento o deslizamiento de rocas debido a la coincidencia de las familias con los taludes de corte propuestos, ver imagen No.6.

Imagen No.5. Representación estereográfica de discontinuidades con probabilidad de falla para el talud de análisis 1 proyectado (N8W/45NE) (HS0120-1, 2024)

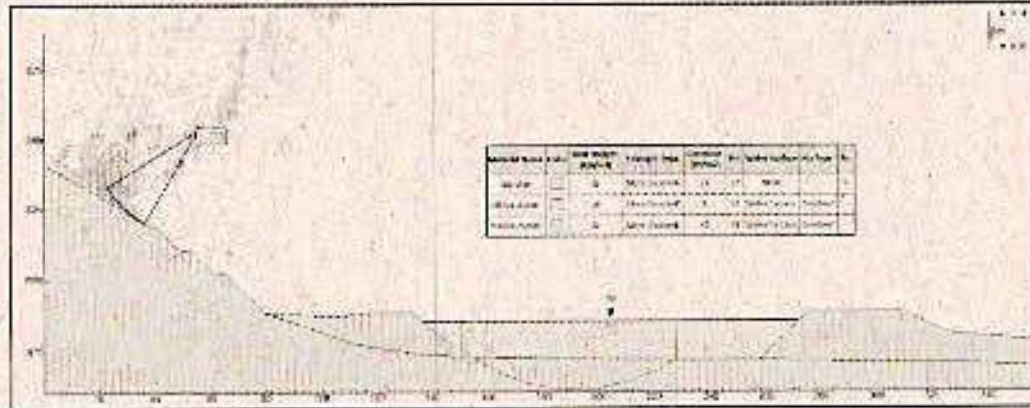
Dado que, dentro del área de proyecto, se intervendrán taludes en roca y que, en uno de estos se identificó una cuña generada por la intervención del talud en la misma dirección de dos familias de diaclasas, fue necesario realizar el análisis de estabilidad de ese talud en roca como se muestra en la imagen No.11. En la tabla No.7, se presenta de manera resumida los resultados de estos análisis. Según los resultados de los análisis de estabilidad efectuados por HIDROSUELOS, para los taludes diseñados en corte y en lleno, no se espera falla una vez que los factores de estabilidad obtenidos, están por encima de los mínimos requeridos por la NSR-10 para considerar estable un talud en la condición de diseño. Ver imagen No.12.

Imagen No.11. Salida gráfica del programa Slide para un escenario de falla evaluado sobre la sección A-A implementados taludes de corte condición dinámica (HS0120-1, 2024)

SECTOR	SECCIÓN DE ANÁLISIS	CONDICION DE LA FALLA		Taludes en corte en suelo
		ESTÁTICO SECO	DINÁMICO SECO	
Ampliación Zona B	A-A	1.532	1.223

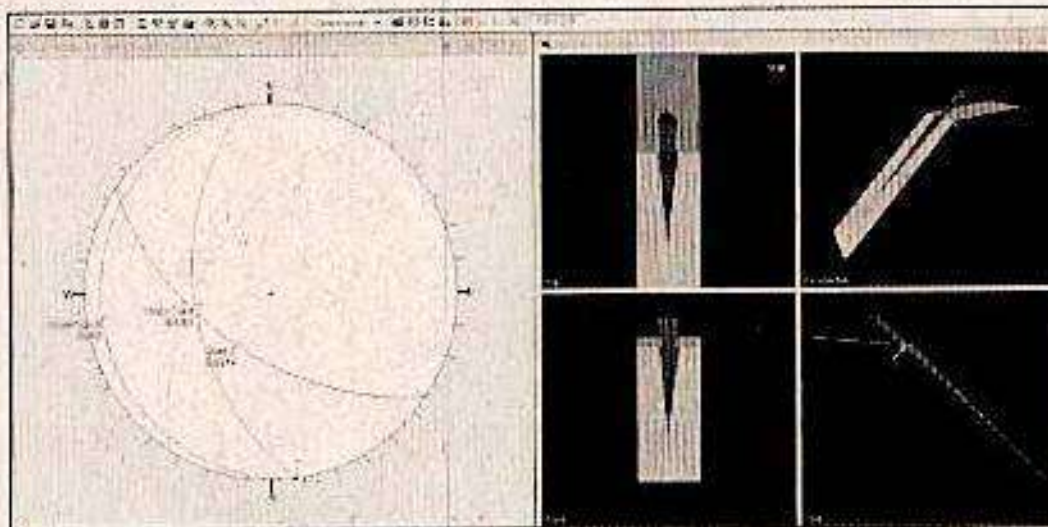
Imagen No.12. Salida gráfica del programa Swedge para el análisis de falla en cuña en el talud de análisis 1 en condición estática (HS0120-1, 2024).

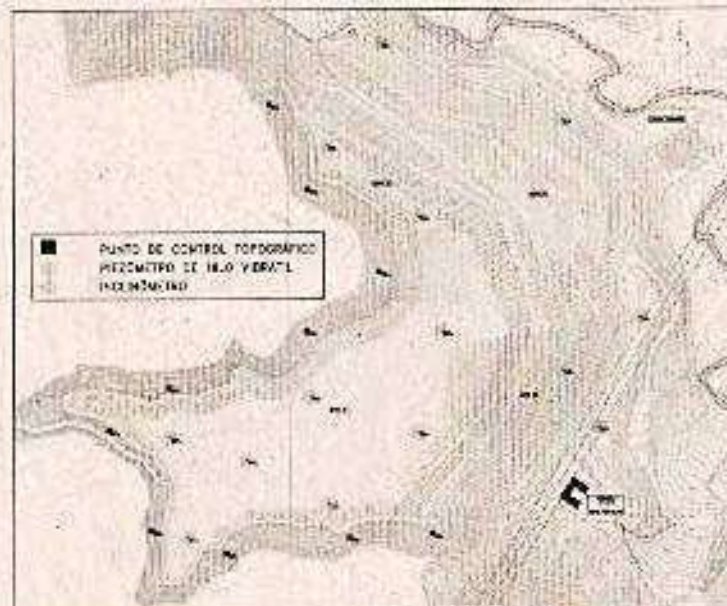
Dentro de la información revisada, se incluye una propuesta de instrumentación geotécnica de todo el vaso B. Dicha instrumentación consiste en la instalación de inclinómetros para medir deformaciones milimétricas y que se proponen en el dique de cierre o de contención; piezómetros de hilo vibrátil, los cuales permitirán evaluar los cambios en la presiones de poros de las diferentes áreas del vaso; puntos de control superficial, los cuales requieren de levantamientos topográficos frecuentes y que permite medir deformaciones centimétricas a métricas, la distribución de la instrumentación propuesta en el diseño y que, tendrá que ser instalada durante la construcción, operación y final de la vida útil del vaso B se presenta en la imagen No. 13.

Imagen No.13. Ubicación en planta de la instrumentación recomendada para la ampliación del Vaso B (HS0120-1, 2024)

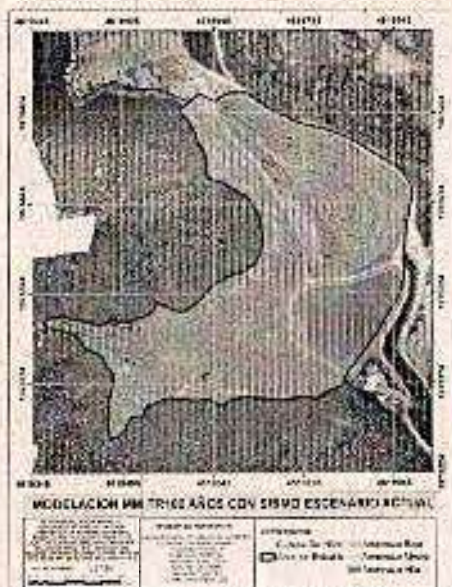
La imagen No.13 muestra la salida gráfica de la modelación para la condición actual con una lluvia asociada a un periodo de retorno $Tr = 100$ años y sismo. Allí se puede observar que existen algunas zonas en las que en un evento extremo podrían presentarse movimientos en masa. Sin embargo, al efectuar la modelación de la probabilidad de falla total, el consultor indica que, para las condiciones actuales del predio, la mayor parte del polígono de estudio del de Zona B del Relleno Sanitario Colomba – El Guabal se encuentra categorizado como amenaza Baja (99,6%) representando 16,3 Hectáreas del área de estudio gracias a la calidad del suelo y roca presente en el territorio, así mismo, se presenta una zona con amenaza media por movimientos en masa con

Imagen No.14: Periodo de Retorno 100 años con sismo (GEC CONSULTING S.A.S, 2024)

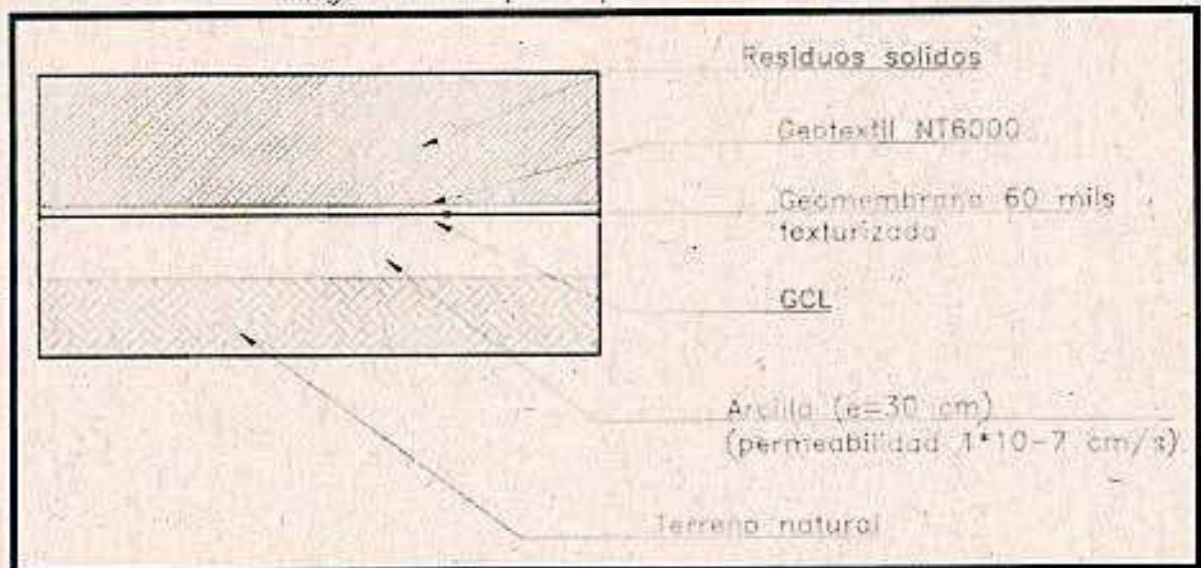
el espesor de la capa de arcilla es consistente en toda la superficie impermeabilizada. Posteriormente un GCL (Geosynthetic Clay Liner) que deberá contar con una permeabilidad igual o menor a 1×10^{-7} cm/s en el fondo del vaso y las zanjas de drenaje y conducción de lixiviados; los empalmes entre capas de GCL deberán realizarse mediante el tipo de costura industrial que indique el fabricante. Posteriormente se instalará una geomembrana de 60 mils (1.5 mm) HDPE bitexturizada en el fondo taludes, bermas y zanjas. Los empalmes entre láminas de geomembrana se realizarán con soldadura térmica de doble cordón, en una franja de aproximadamente 20 cm de ancho, dejando un vacío máximo de 6 mm entre los cordones para realizar pruebas de presión neumática que garanticen el sellado perfecto de la geomembrana y finalmente se un geotextil NT6000. Ver imagen No. 15

Imagen No.15: Paquete impermeabilización en el fondo
