Corporación Autónoma
Regional del Valle del Cauca

AVISO No. 359992022

El día 4 de abril de 2022, se recibió en la Dirección Ambiental Regional Norte de la Corporación Autónoma Regional del Valle del Cauca CVC, denuncia relacionada con materiales de arrastre, sector vereda San Martín en el municipio de El Águila. El día 7 de abril de 2022, un funcionario adscrito a la Dirección Ambiental Regional Norte de la Corporación Autónoma Regional del Valle del Cauca CVC, realizó visita de observación en la dirección antes mencionada.

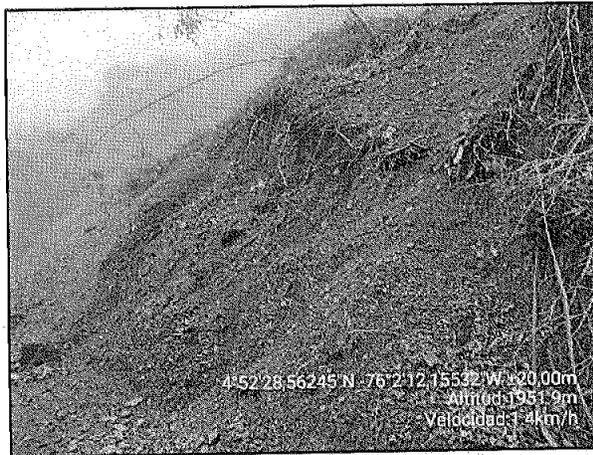
Cabe resaltar que dentro del predio "Guadualito" se observó un movimiento de la masa de la tierra que probablemente obstaculizo la vía de acceso completamente que fue atendido por las autoridades municipales para habilitar el paso, de lo cual no se evidencio aprovechamiento o apropiación de dicho material por personas de la comunidad, no se evidencian aperturas de vías, explanaciones y tampoco nivelaciones de terreno que podrían llevarse a cabo con dicho material.

Imagen 2. Movimiento en masa en el predio "Guadualito", vereda San Martin.
