Corporación Autónoma
Regional del Valle del Cauca

AVISO DE NOTIFICACION DE UNA DENUNCIA ANONIMA

Actuación a notificar: No. Radicado CVC 21492024

INFORME DE VISITA

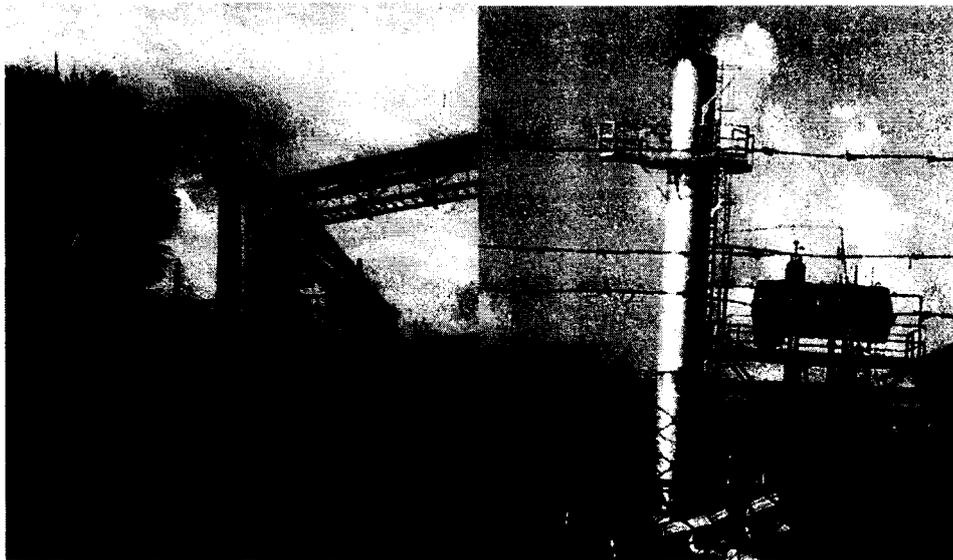
Foto. Chimenea generadora de material particulado

La emisión de material particulado generado a la atmosfera por la caldera Cook de la empresa Trapiche el Trébol, no cumple el estándar de emisión admisible establecido en el artículo 18 de la Resolución 909 de 2008, de acuerdo a los resultados obtenidos en el muestreo realizado por el laboratorio ambiental de la CVC.

La CVC requirió mediante oficio 0732-354282023, realizar los ajustes en la caldera y en sus procesos de producción y se está a la espera de la respuesta por parte del Trapiche el Trébol.
