**Aviso radicado N°1335420251**

En atención a denuncia anónima interpuesta en ventanilla única correspondiente a denuncia por valoración presunta intervención movimiento de tierras y presunta intervención a guadua paralelo a vía carretable que conduce de la vereda El Piñal, jurisdicción del municipio de Ulloa según radicado anónimo N° 1335420251, Un funcionario de la Corporación realiza la visita técnica.

## INFORME DE VISITA

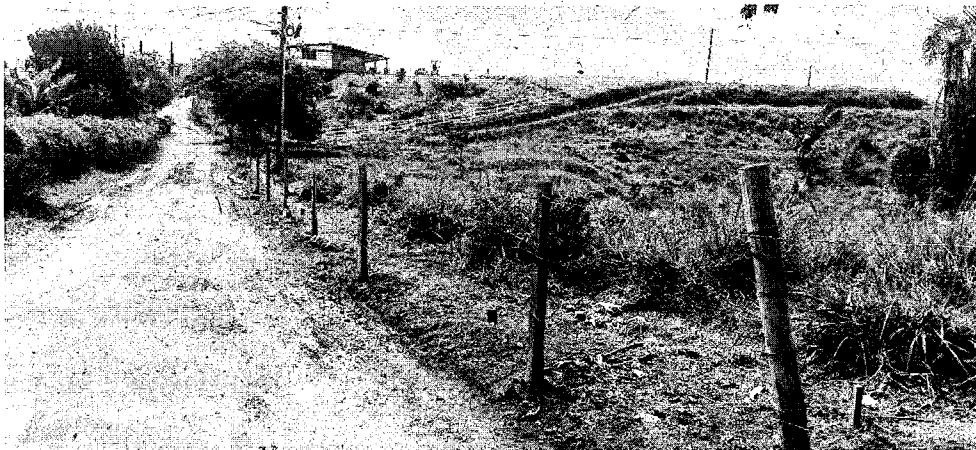
En visita realizada bajo solicitud de persona anónima correspondiente a presunta intervención de guadua y movimiento de tierras sobre la vía carreteable en la vereda El Piñal jurisdicción territorial del municipio de Ulloa, se realizan las siguientes observaciones.

- La intervención antrópica paralela a la vía carreteable en la vereda El Piñal, municipio de Ulloa, comprende una serie de acciones en la cual se puede evidenciar el proceso de "movimiento de tierra" orientado a mejorar la infraestructura de conducción y distribución de agua potable. Esta acción responde a la necesidad de garantizar un servicio eficiente y continuo para la comunidad, mediante la adecuación de la tubería existente y la instalación de nuevos tramos que optimicen la presión y el caudal del recurso hídrico.

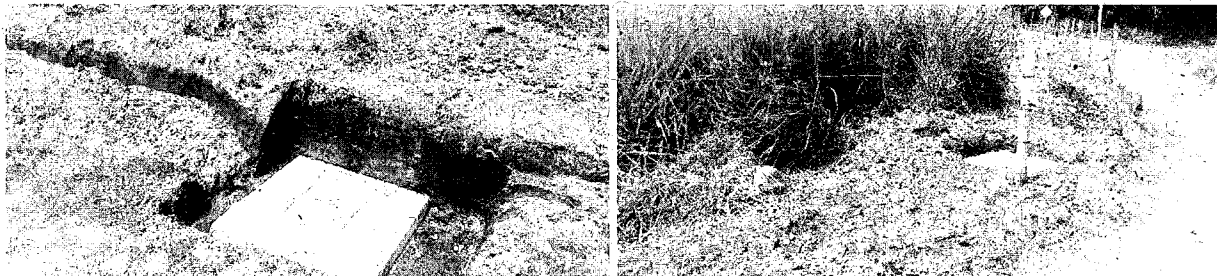
- El desarrollo de la obra implica la "remoción y nivelación de suelos" en áreas contiguas a la vía, con el fin de habilitar zanjas y espacios técnicos para la disposición de la tubería. Dichas actividades se ejecutaron bajo parámetros de seguridad, evitando afectaciones mayores al entorno natural y procurando la estabilidad de la vía carreteable. La intervención busca además prevenir filtraciones y pérdidas de agua, mejorando la eficiencia del sistema de abastecimiento.
- Un aspecto relevante de la obra es la "posible intervención sobre el guadua" ubicado en el predio Hacienda Santa Clara. Sobre la vía carreteable que conduce a la cabecera municipal. Este ecosistema cumple funciones de protección de suelos, regulación hídrica

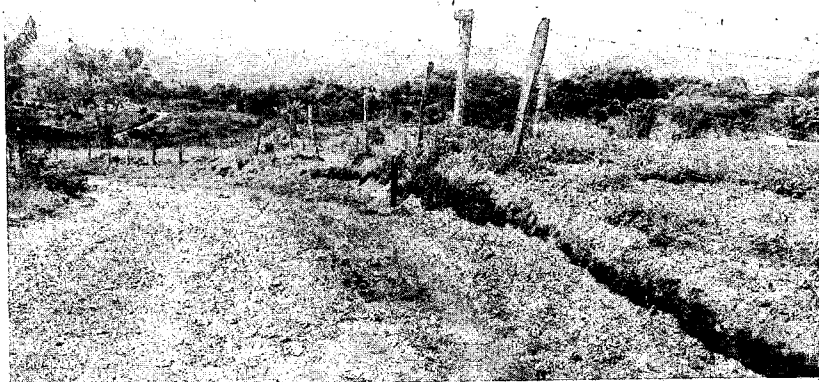
y conservación de biodiversidad, por lo que cualquier acción de intervención debe ser evaluada cuidadosamente. En este caso de requerirse la remoción parcial de guadua, se recomienda aplicar medidas de compensación ambiental, como la reforestación con especies nativas y la restauración de áreas degradadas, en cumplimiento de la normativa vigente.

- ✓ El **desorille** consiste en retirar las cañas que crecen en los bordes del guadual y que pueden afectar vías, cercas, cultivos o infraestructura.
- ✓ Debe hacerse con criterios técnicos, evitando la afectación de la **estructura del guadual** y su capacidad de protección de suelos y regulación hídrica.

- ✓ Se recomienda dejar una franja de protección mínima para conservar la función ecológica del guadual, especialmente en áreas cercanas a fuentes hídricas o taludes.
